# تأثیر عملیات حرارتی بر ریزساختار و خواص مکانیکی پوشش فولاد زنگ نزن ۳۱۶L ایجاد شده به روش پاشش شعله‌ای

مصطفی خدیوی<sup>\*</sup>، علی شفیعی<sup>۲</sup>

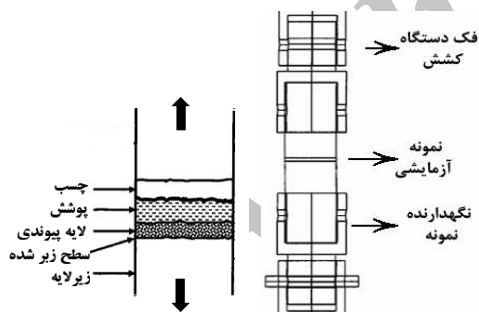
شکل (۱): نحوه اتصال دو قطعه استوانه‌ای در آزمون چسبندگی طبق

استاندارد ASTM C633-01 [۹].

بررسی استحکام چسبندگی از آزمون استحکام چسبندگی به شماره استاندارد ASTM C 633-01 [۹] استفاده گردید. برای تعیین استحکام چسبندگی پوشش از چسب اپوکسی تک جزئی استفاده گردید (مطابق شکل (۱))، برای اینکه چسب اپوکسی بتواند استحکام لازم را داشته باشد نمونه‌های تهیه شده در دمای ۱۳۰ درجه سانتی گراد به مدت یک ساعت قرار داده شدند. سپس با استفاده از دستگاه کشش با سرعت ۱ mm/min تحت نیروی کششی قرار گرفتند.

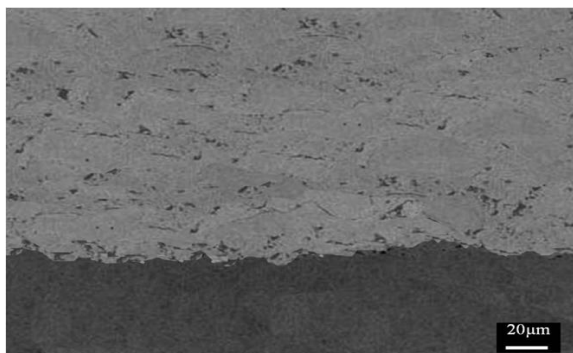
شکل (۳): تصویر میکروسکوپی SEM از فصل مشترک پوشش - زیر لایه قبل از عملیات حرارتی.

شکل (۳) ساختار میکروسکوپی پوشش پاشش شعله‌ای قبل از انجام عملیات حرارتی را نشان می‌دهد. مشاهده ریزساختار پوشش توسط میکروسکوپ الکترونی روبشی (SEM) نشان دهنده تشکیل یک ساختار لایه‌ای در پوشش است. همچنین با مشاهده ساختار نمونه‌های پوششی می‌توان مشاهده نمود که فصل مشترک پوشش دارای عیوب و تخلخل می‌باشند. وجود تخلخل در پوشش می‌تواند ناشی از ذوب نشدن کامل پودر پاششی در حین رسیدن به زیر لایه که باعث عدم اتصال کامل ذرات پوشش به یکدیگر شده و در نتیجه در فصل مشترک تخلخل ایجاد می‌گردد.

این مطلب در مورد طبیعت پوشش‌های اسپری حرارتی ایجاد شده با تحقیقات دیگران نیز مطابقت کامل دارد [۱۱].

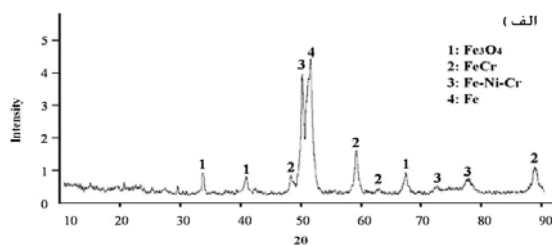
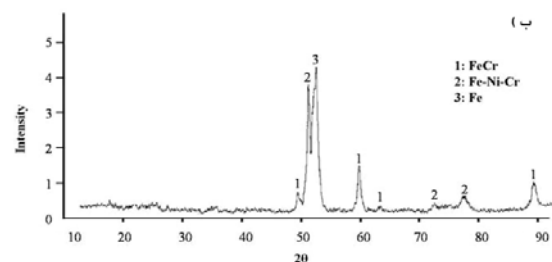
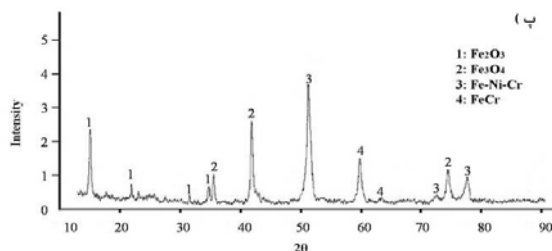
شکل (۴): الگوی پراش اشعه ایکس پوشش فولاد زنگ‌نزن ۳۱۶، الف) حاصل از پاشش شعله‌ای بعد از عملیات حرارتی در دمای ۸۰۰°C، ب) حاصل از پاشش شعله‌ای بعد از عملیات حرارتی در دمای ۹۵۰°C، پ) حاصل از پاشش شعله‌ای بعد از عملیات حرارتی در دمای ۱۱۵۰°C

شکل (۴) - الف، ب و پ) نتایج حاصل از آزمایش آنالیز پراش پرتو ایکس لایه پوششی را برای پوشش‌های پاشش شعله‌ای بعد از انجام عملیات حرارتی در دماهای ۸۰۰، ۹۵۰ و ۱۱۵۰ درجه سانتی گراد را نشان می‌دهد.

همان‌طور که در الگوی پراش اشعه ایکس پوشش پاشش شعله‌ای مشخص است، کاهش در ایجاد فازهای اکسیدی  $Fe_2O_3$  و  $Fe_3O_4$  در دماهای ۸۰۰ و ۹۵۰ درجه سانتی‌گراد و افزایش فازهای اکسیدی  $Fe_2O_3$  و  $Fe_3O_4$  را در دمای ۱۱۵۰ درجه سانتی‌گراد را نشان می‌دهد. این مطلب نشان می‌دهد که استحاله فازی در پوشش، در حین عملیات حرارتی در دمای ۸۰۰ و ۹۵۰ درجه سانتی‌گراد رخ داده و منجر به تبدیل فازهای اکسیدی به فازهای بین‌فلزی و بهبود ساختمان میکروسکوپی پوشش پاشش شعله‌ای گردیده است.

الگوی پراش پرتو ایکس لایه پوششی برای پوشش‌های پاشش شعله‌ای بعد از انجام عملیات حرارتی نشان‌دهنده ایجاد باند نفوذی در فصل مشترک پوشش- زیرلایه، می‌باشد. بنابراین با اعمال عملیات حرارتی اتصال پوشش ایجاد شده از مکانیزم مکانیکی به مکانیزم متالورژیکی تغییر می‌یابد [۱۱].

۲- آنالیز پراش اشعه ایکس (XRD) نشان می‌دهد که انجام عملیات حرارتی در دماهای ۸۰۰ و ۹۵۰ درجه سانتی‌گراد منجر به کاهش فازهای اکسیدی  $Fe_2O_3$  و  $Fe_3O_4$  و انجام عملیات حرارتی در دمای ۱۱۵۰ درجه سانتی‌گراد منجر به افزایش فازهای اکسیدی  $Fe_2O_3$  و  $Fe_3O_4$  می‌گردد.

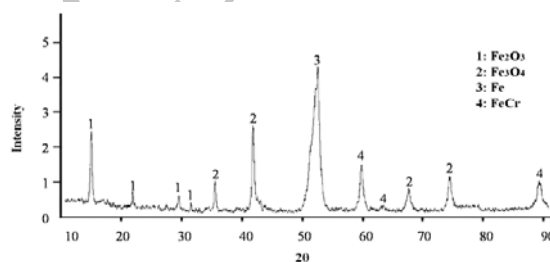
شکل (۲): الگوی پراش اشعه ایکس پوشش فولاد زنگ‌نزن ۳۱۶ حاصل از پاشش شعله‌ای قبل از عملیات حرارتی.

۳-۱- شناسایی فازها و ساختمان میکروسکوپی قبل از انجام عملیات حرارتی  
شکل (۲) نتایج حاصل از آزمایش آنالیز پراش پرتو ایکس (XRD) لایه پوششی را برای پوشش‌های پاشش شعله‌ای قبل از انجام عملیات حرارتی را نشان می‌دهد.

همان‌طور که مشخص است در الگوی پراش اشعه ایکس، علاوه بر تشکیل فاز بین فلزی Fe-Cr و Fe تشکیل فازهای اکسیدی  $Fe_2O_3$  و  $Fe_3O_4$  را نیز نشان می‌دهد. علت تشکیل فازهای اکسیدی می‌تواند ناشی از گرمای حاصل از پاشش شعله‌ای که توسط سوختن اکسیژن و استیلن ایجاد می‌گردد، می‌باشد.

پودر به همراه اکسیژن و استیلن به داخل شعله تغذیه می‌شود. از این‌رو شرایط مساعدی جهت اکسید شدن ذرات پودر در حین فرآیند پاشش شعله‌ای فراهم می‌گردد. اکسیداسیون حین پاشش توسط محققین دیگر هم گزارش شده است [۱۰].

۱- آنالیز پراش پرتو ایکس ایکس (XRD) برای پوشش پاشش شعله‌ای قبل از انجام عملیات حرارتی، تشکیل فاز بین فلزی Fe-Cr و تشکیل فازهای اکسیدی  $\text{Fe}_2\text{O}_3$  و  $\text{Fe}_3\text{O}_4$  را نشان می‌دهد.

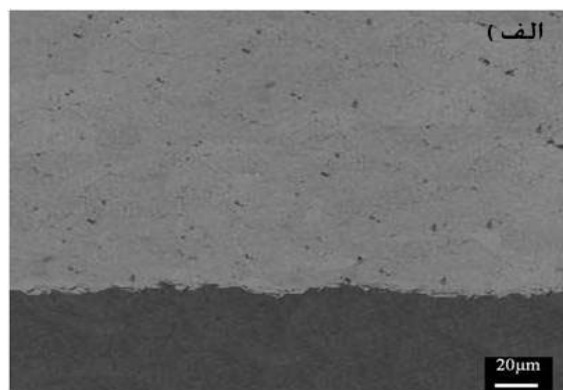
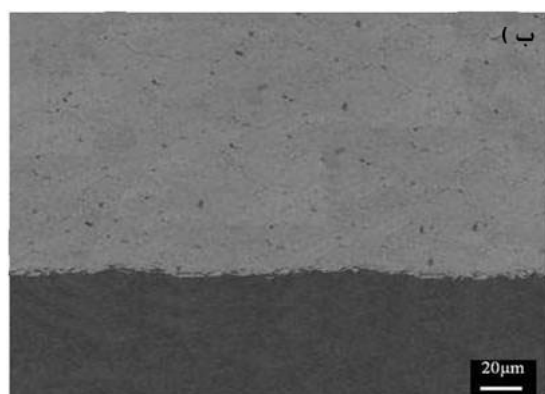
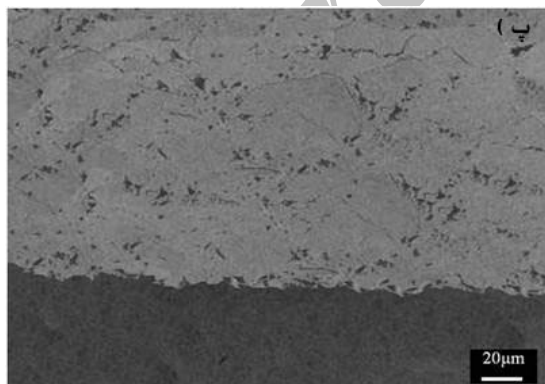
شکل (۵): تصویر میکروسکوپی SEM از فصل مشترک پوشش- زیرلایه:

الف) بعد از عملیات حرارتی در دمای ۸۰۰°C

ب) بعد از عملیات حرارتی در دمای ۹۵۰°C

پ) بعد از عملیات حرارتی در دمای ۱۱۵۰°C

شکل (۵- الف و ب) ریزساختار پوشش پاشش شعله‌ای بعد از انجام عملیات حرارتی در دماهای ۸۰۰ و ۹۵۰ درجه سانتی‌گراد را نشان می‌دهد. مشاهده ریزساختار پوشش توسط میکروسکوپ الکترونی روبشی (SEM) نشان‌دهنده کاهش عیوب و تخلخل در پوشش است.

شکل (۵- پ)، ساختار میکروسکوپی پوشش پاشش شعله‌ای بعد از انجام عملیات حرارتی در دمای ۱۱۵۰ درجه سانتی‌گراد را نشان می‌دهد. این تصویر نشان‌دهنده افزایش عیوب و تخلخل در پوشش است. این موضوع توسط محققین دیگر نیز گزارش شده است [۱۲]. در شکل (۶) نتایج آزمایش‌های ریزسختی و بکرز بر روی مقاطع پوشش‌های پاشش شعله‌ای تحت بار ۱۸۳ gf قبل و بعد از انجام عملیات حرارتی ارائه شده است. نتایج بیانگر آن است که میانگین سختی پوشش‌های پاشش شعله‌ای قبل از انجام عملیات حرارتی برابر با ۳۰۷ و بکرز، بعد از انجام عملیات حرارتی در دماهای ۸۰۰ و ۹۵۰ درجه سانتی‌گراد برابر با ۳۹۵ و بکرز و بعد از انجام عملیات حرارتی در دماهای ۱۱۵۰ درجه سانتی‌گراد برابر با ۲۶۴ و بکرز است. این مطلب نشان‌دهنده این است که دمای بهینه جهت انجام عملیات حرارتی در محدوده

۳- مطالعه فصل مشترک پوشش پاشش شعله‌ای توسط میکروسکوپ الکترونی روبشی (SEM) قبل از انجام عملیات حرارتی، نشان دهنده تشکیل یک ساختار لایه‌ای در پوشش است که ساختار پوشش حاوی تخلخل می‌باشد. اما انجام عملیات حرارتی در دماهای ۸۰۰ و ۹۵۰ درجه سانتی‌گراد باعث کاهش عیوب و تخلخل در پوشش می‌شود.

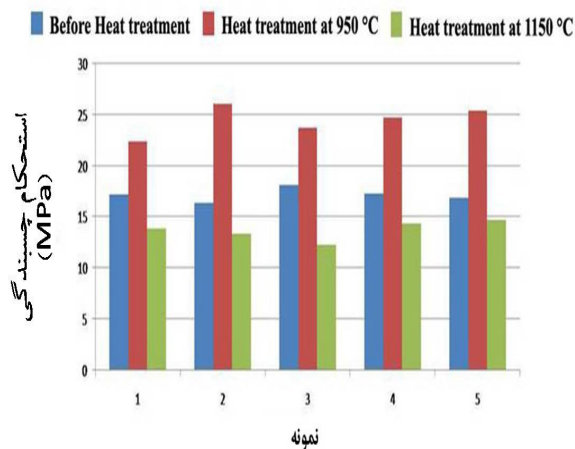
شکل (۷): نتایج بدست آمده از آزمون استحکام چسبندگی.

پاشش شعله‌ای بعد از عملیات حرارتی در دمای  $950^{\circ}\text{C}$  در محدوده ۲۳ MPa تا ۲۶ می‌باشد. بطور کلی گسیختگی در فصل مشترک پوشش - زیر لایه در آزمون چسبندگی برای تمامی پوشش‌های پاشش شعله‌ای قبل و بعد از انجام عملیات حرارتی، صورت گرفت، که تخریب در این پوشش‌ها ناشی از ضعیف بودن باند اتصال، وجود فازهای اکسیدی و تخلخل در پوشش می‌باشد.

همچنین در شکل (۷) میزان استحکام چسبندگی پوشش‌های پاشش شعله‌ای بعد از عملیات حرارتی در دمای  $1150^{\circ}\text{C}$  سانتی‌گراد را نیز نشان می‌دهد. میزان استحکام چسبندگی پوشش پاشش شعله‌ای بعد از عملیات حرارتی در دمای  $1150^{\circ}\text{C}$  سانتی‌گراد در محدوده ۱۲ تا ۱۵ بدست آمد. همان‌گونه مشاهده می‌گردد استحکام چسبندگی پوشش ایجاد شده در این دما به شدت کاهش می‌یابد. علت این کاهش شدید در میزان استحکام چسبندگی پوشش پاشش شعله‌ای، ناشی از ایجاد فازهای اکسیدی و رشد دانه‌ها در دمای بالا در حین عملیات حرارتی، در پوشش پاشش شعله‌ای است [۱۳ - ۱۴].

شکل (۷) میزان استحکام چسبندگی پوشش‌های پاشش شعله‌ای قبل و بعد از عملیات حرارتی را نشان می‌دهد. همان‌گونه که نتایج بدست آمده نشان می‌دهد استحکام چسبندگی پوشش ایجاد شده بعد از عملیات حرارتی در دمای  $950^{\circ}\text{C}$  بسیار بالاتر از استحکام چسبندگی پوشش‌های پاشش شعله‌ای قبل از عملیات حرارتی است. میزان استحکام چسبندگی حاصل از آزمون چسبندگی برای پاشش شعله‌ای قبل از عملیات حرارتی در محدوده ۱۶ MPa تا ۱۸ و میزان استحکام چسبندگی پوشش

۵- دمای بهینه جهت انجام عملیات حرارتی در محدوده دمایی ۹۵۰ درجه سانتی‌گراد تعیین گردید و با افزایش دما بیش از این محدوده دمایی باعث افزایش فازهای اکسیدی در پوشش در نتیجه کاهش میزان استحکام چسبندگی در پوشش می‌گردد.

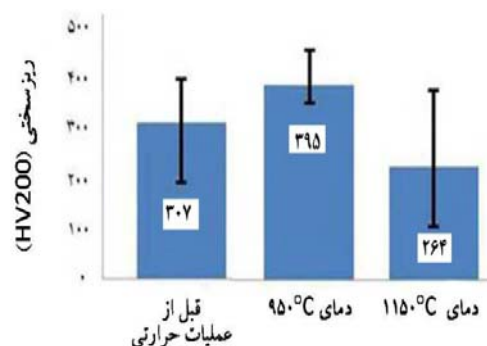
شکل (۶): مقایسه میانگین سختی پوشش‌های پاشش شعله‌ای قبل و بعد از عملیات حرارتی.

دمایی ۸۰۰ تا ۹۵۰ درجه سانتی‌گراد می‌باشد. و با افزایش دما بیش از این محدوده دمایی باعث افزایش فازهای اکسیدی و رشد دانه‌ها در پوشش، در نتیجه کاهش میزان ریزسختی در پوشش پاشش شعله‌ای، می‌گردد.

از طرفی دیگر، همان‌طور که از شکل (۶) مشخص است، پراکندگی شدیدی در مقادیر سختی اندازه‌گیری شده در پوشش پاشش شعله‌ای بعد از انجام عملیات حرارتی در دماهای  $1150^{\circ}\text{C}$  درجه سانتی‌گراد، مشاهده می‌شود. بطوری که مقادیر سختی اندازه‌گیری شده، از مقادیر سختی کم تا مقادیر سختی زیاد نوسان دارد. که علت این پراکندگی در مقادیر سختی در پوشش پاشش شعله‌ای، می‌تواند ناشی از سختی متفاوت فازهای مختلف موجود در پوشش، مانند ایجاد فازهای اکسیدی  $\text{Fe}_2\text{O}_3$  و  $\text{Fe}_3\text{O}_4$  و تشکیل ترکیب بین فلزی Fe-Ni-Cr و وجود تخلخل‌های پراکنده در داخل پوشش می‌باشد. در نهایت این عوامل منجر به افت ریزسختی پوشش پاشش شعله‌ای بعد از انجام عملیات حرارتی در دماهای  $1150^{\circ}\text{C}$  درجه سانتی‌گراد، گردیده است. پراکندگی در مقادیر ریزسختی در فرایند پاشش شعله‌ای توسط محققین دیگر نیز، گزارش شده است [۵].

۴- انجام عملیات حرارتی در دماهای مختلف بر روی پوشش‌های پاشش شعله‌ای باعث تغییرات ریزسختی در پوشش می‌گردد. به طوری که عملیات حرارتی در دمای  $950^{\circ}C$  سبب افزایش مقدار سختی پوشش و عملیات حرارتی در دماهای بالا ( $1150^{\circ}C$ ) به علت رشد دانه‌ها در دمای بالا، مقدار سختی را کاهش می‌دهد.
