روند تغییرات الگوی مورفولوژیکی رودخانه خرم آباد با استفاده از GIS، RS و Auto Cad

مهران مقصودی^{۱*}، سیامک شرفی^۲، یاسر مقامی^۳

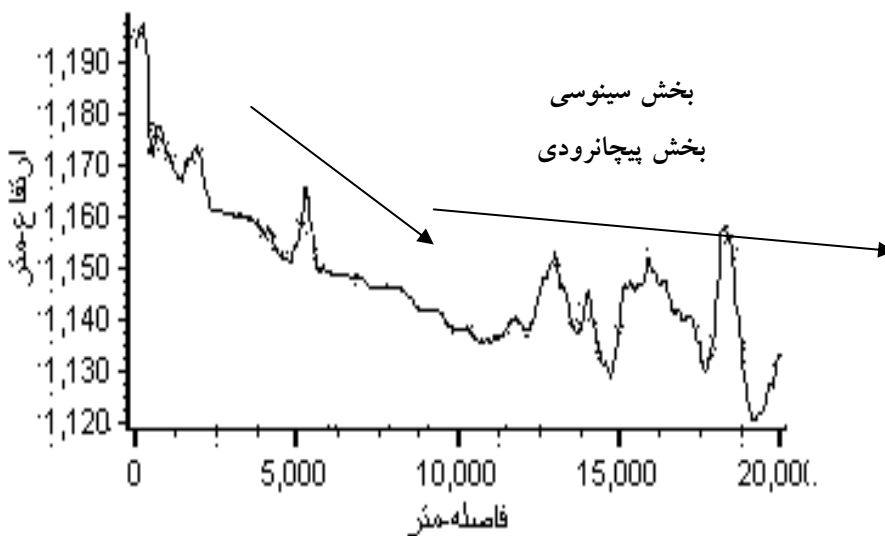
شکل ۸ نیم‌رخ طولی رودخانه خرم‌آباد در بازه مورد پژوهش، شیب رودخانه از بالادست به سمت پایین دست در حال کاهش است

برای رسم پروفیل طولی بستر رودخانه از مدل رقومی ارتفاع (DEM) استفاده شده است. این مدل با استفاده از نقشه‌های توپوگرافی ۱:۲۵۰۰۰ و روش درونیابی IDW به دست آمده است. بررسی نیم‌رخ طولی رودخانه نشان می‌دهد رودخانه دارای نیم‌رخی مقعر است و شیب بستر آن از بالادست به طرف پایین دست کاهش می‌یابد (شکل ۸). همچنین پروفیل طولی نمایان می‌کند که در ابتدای طول بازه مورد پژوهش که دارای شیب بیشتری است، میزان تغییرات زیاد است و رودخانه حالت سینوسی دارد. اما با کاهش شیب به طرف پایین دست، رودخانه حالت پیچانرودی پیدا می‌کند و تغییرات کمتری دارد که این تغییرات اغلب به شکل فرسایش کناری سواحل رودخانه دیده می‌شود.

بررسی پروفیل طولی بستر رودخانه نشان می‌دهد پروفیل رودخانه حالت کاوگونه^۱ دارد. این حالت ویژه رودخانه‌هایی است که نیروهای بازدارنده آن‌ها به تعادل رسیده است. تغییر حالتی که

به‌طور ناهنجار در قسمت انتهایی بازه مورد پژوهش دیده می‌شود، گویای رویداد آشفستگی در بستر رودخانه است. از آنجایی که ترکیب سنگ‌شناسی بستر رود در این فاصله تغییری در جهت افزایش مقاومت فرسایشی ندارد، دلیل آن را باید در تغییر ساختاری مسیر جست‌وجو کرد. از مقایسه جایگاه این تغییر با تغییرات سینوسیته و شاخص گرادیان شیب، با اطمینان زیاد، می‌توان آن را ناشی از پویایی زمین‌ساختی تاقدیس خرم‌آباد و گسل‌های پیرامون آن دانست.
