بررسی کمی و کیفی فضاهای شهری در تهران از دیدگاه کاربری برای معلولان (مطالعه موردی: پارک لاله)

Quantities and qualitative survey of Tehrans' urban space from disables' perspective case study: Laleh park

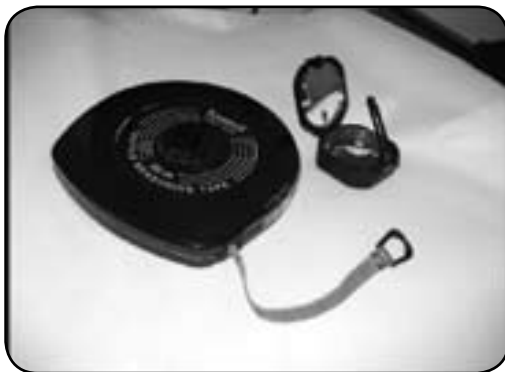
(تصویر شماره ۳) تجهیزات مورد استفاده جهت اندازه‌گیری شیب در پارک لاله

- متر نواری ۵۰ متری
 - کمپاس برانتون (Brunton) با قابلیت امتدادیابی،
 - آزیموت‌سنجی و شیب‌سنجی
 - دوربین دیجیتال
 - نقشه پارک با مقیاس ۱/۵۰۰۰۰ (سازمان نقشه‌برداری کشور)

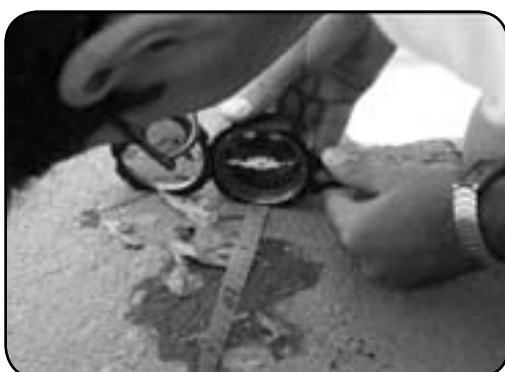
(تصویر شماره ۵) اندازه‌گیری شیب در مسیرهای اصلی و فرعی پارک لاله

همان طور که در (جدول شماره ۱) مشاهده می شود در ۱۵ مقطع با اندازه های ۲۰ متری و ۴۵ متری شیب سنجی در طول مسیرهای اصلی و فرعی پارک و ورودی های پارک، مورد سنجش قرار گرفته است.

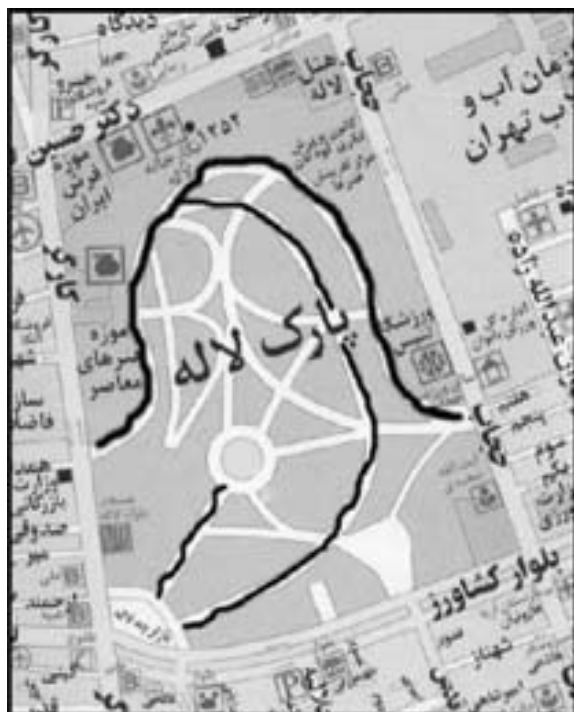
(تصویر شماره ۶) موقعیت محورهای اصلی و فرعی پارک لاله

در جدول شماره ۱، مقاطع اندازه‌گیری شده در پارک لاله، به منظور سنجش میزان شیب، در ۱۵ نقطه ارائه گردیده است. در تصویر شماره ۶، مسیرهای اصلی پارک که مورد سنجش قرار گرفته‌اند با رنگ مشکی مشخص گردیده‌اند. همچنین، در جدول شماره ۲، چک‌لیست ضوابط و معیارهای پایه جهت بهره‌مندی مطلوب معلولان از تسهیلات و امکانات پارک، ارائه گردیده است.

پارک لاله با وسعتی در حدود ۲۷۱۲۴۶ مترمربع در ناحیه ۲ از منطقه ۶ شهرداری تهران واقع گردیده است و پارکی با مقیاس منطقه‌ای به حساب می‌آید. این پارک دارای مسیرهای اصلی و فرعی فراوانی می‌باشد و دارای ۳ زمین بازی ویژه کودکان، ۴ مسیر ورودی، فضاهای ورزشی و تفریحی، مسجد، نگارخانه، سوله ضدزلزله چندمنظوره، کانون پرورش فکری کودکان

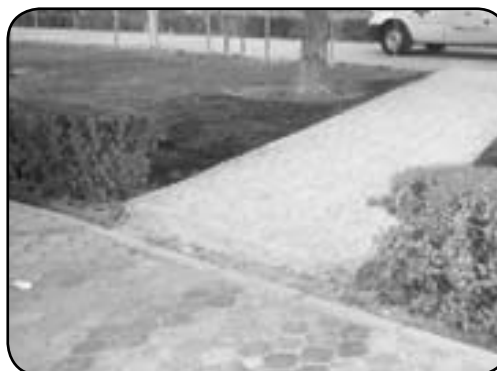
قطع مسیر حرکتی و عدم رعایت یکدستی در محورها

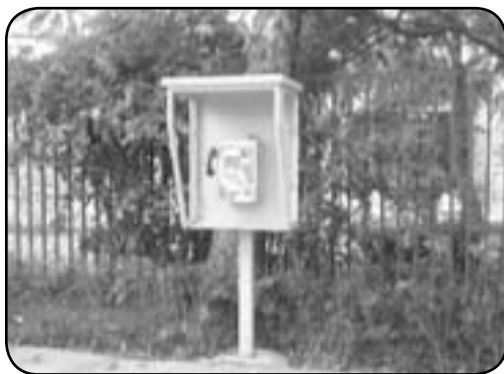
ابعاد نامناسب تلفن عمومی با ارتفاع ۱۲۰ سانتیمتری

- در اطراف پارک، محلی جهت توقف ماشین معلولان (پارکینگ) می باید وجود داشته باشد.
- پارکینگ ویژه معلولان در اطراف پارک، می باید دارای حداقل عرض ۵/۳ متر باشد.
- تلفن عمومی ویژه معلولان در پارک می باید به کار گرفته شود، به طوری که دارای شماره گیر دکمه‌ای و با نقش برجسته بوده و حداکثر ارتفاع دستگاه تلفن تا سطح زمین ۱۰۰ سانتیمتر باشد.
- چراغ‌های راهنما در خیابان‌های اطراف پارک می باید دارای دکمه کنترل شخصی باشند (ویژه

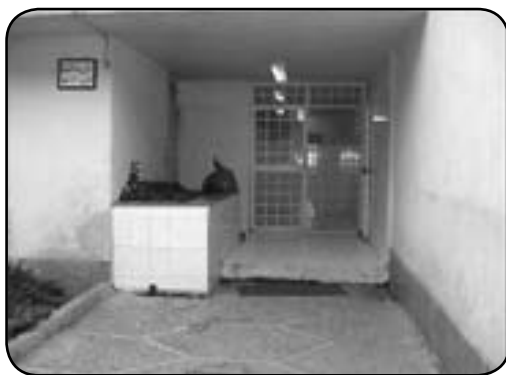
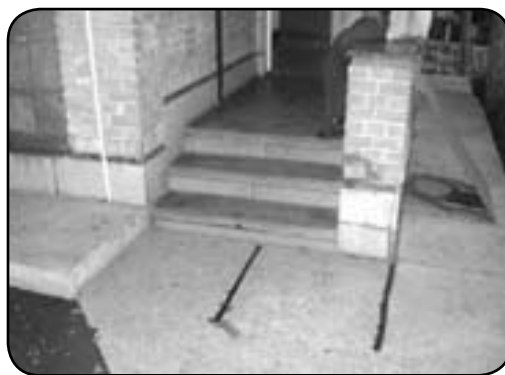
با در نظر گرفتن موارد فوق، می‌توان اظهار داشت که پارک لاله، نظر به وسعت، قدمت و موقعیت خاص مکانی و نیز نزدیکی به برخی از مراکز مهم شهری، پتانسیل لازم جهت بهره‌مندی کامل از معیارهای فوق‌الذکر را دارا می‌باشد. عمده مشکلات این پارک در بخش سرویس و خدمات ویژه معلولان می‌باشد. به طوری که سرویس‌های بهداشتی موجود در پارک از لحاظ کمیّت و کیفیت به هیچ‌وجه دارای شرایط مناسب و مطلوب معلولان نمی‌باشند که این امر قابل اصلاح می‌باشد. همچنین نظر به اینکه پارک لاله در میان ۴ خیابان اصلی واقع شده است و به منظور تردد آسان معلولان، طراحی چراغ راهنمایی قابل کنترل در مسیرهای خروجی و ورودی پارک به عنوان یک نیاز مبرم مطرح می‌باشد. همچنین پیشنهاد می‌گردد، تا در چند نقطه پارک اقدام به تأسیس تلفن عمومی ویژه معلولان گردد. در برخی موارد، محورهای اتصال از یکدستی و فرم مناسب برخوردار نمی‌باشند که سبب قطع مسیرهای ارتباطی می‌گردد. در عین حال، آبخوری‌های پارک نیز در قسمت شرقی و شمالی دارای طراحی بسیار نامناسب بوده که امکان استفاده را برای معلولان و کودکان تقریباً غیرممکن ساخته است.

نمایی از ورودی‌های نامناسب و غیرکاربردی سرویس‌های بهداشتی جهت معلولان

- در پارک‌ها می باید وسایل ورزشی ویژه معلولان با رعایت ارگونومی، طراحی و نصب گردند.
- درب تمامی سرویس‌های بهداشتی می باید به بیرون باز شود و حداقل اندازه سرویس بهداشتی ۱۷۰×۱۵۰ سانتیمتر می باید در نظر گرفته شود.
- در توالت‌ها از دستگیره‌های کمکی در طرفین کاسه توالت می باید استفاده گردد و ارتفاع دستگیره‌ها در توالت‌ها ۷۰ سانتیمتر از کف و ۲۰ سانتیمتر از لبه جلویی کاسه توالت می باید باشد.
- شیرهای دستشویی می باید اهرمی و بدون مانع باشند.
- در دستشویی‌ها آینه نصب گردیده بطوریکه فاصله لبه پایینی آن تا کف زمین ۹۰ سانتیمتر باشد.
- ارتفاع دستشویی تا سطح زمین ۸۱ - ۸۶ سانتیمتر می باید باشد.
- حداقل عرض فضا در دستشویی‌ها ۱۲۲×۷۹ سانتیمتر می باید در نظر گرفته شود و زیر دستشویی‌ها می باید دارای فرورفتگی جهت راحتی معلولان باشد.
- حداکثر ارتفاع آبخوری‌ها ۸۶ سانتیمتر و حداقل آن ۷۶ سانتیمتر می باید باشد.
- حداقل ارتفاع نیمکت از سطح زمین ۴۵ سانتیمتر است.

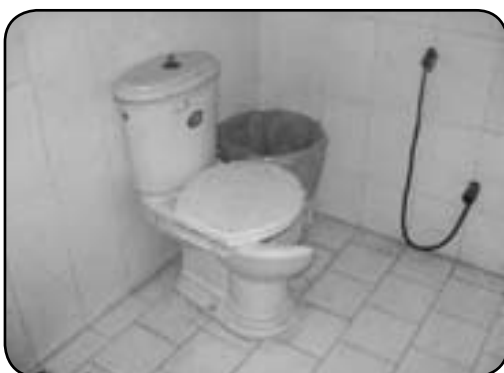
نمایی از توالت شکسته و غیرقابل استفاده ویژه معلولان در بخش مرکزی پارک لاله

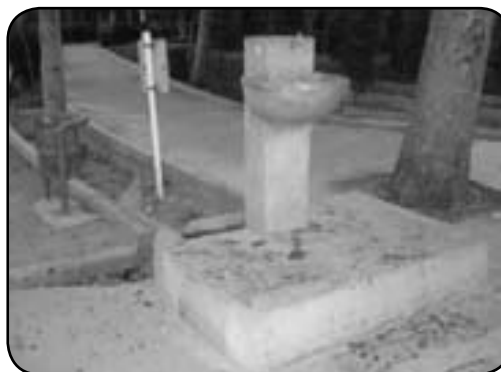
نمایی از آبخوری با طراحی نامناسب؛
به ارتفاع زیاد و سکوی پلکانی توجه شود.

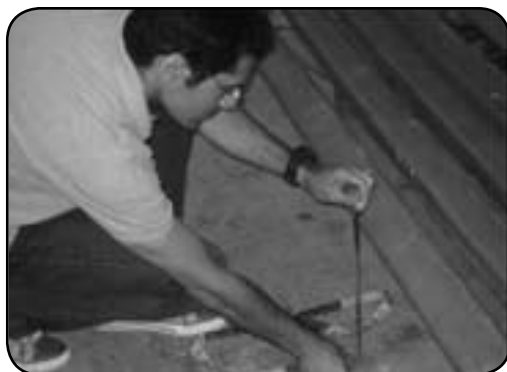
رعایت ارتفاع و عرض مناسب در طراحی مبلمان پارک

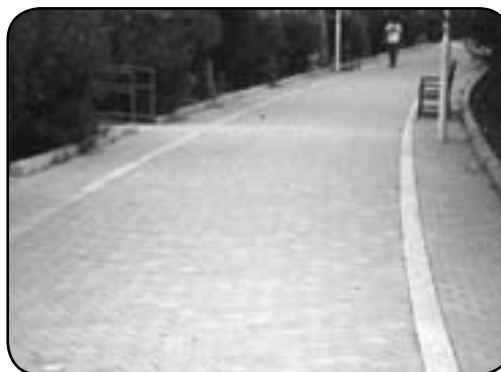
جنس مناسب کفیوش و بستر سخت و غیرلغزنده
در پارک لاله

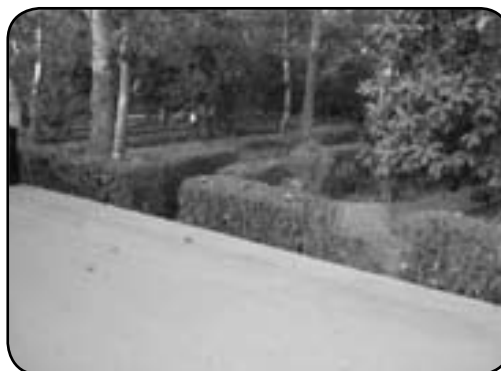
کاربرد جدول با حداقل ارتفاع ۵ سانتیمتر در کناره
مسیرهای حرکتی
