## بررسی خوردگی در برج احیا آمین پالایشگاه دوم پارس جنوبی با استفاده از شبیه ساز فرآیندی در واحد شیرین سازی گاز و کاهش نرخ خوردگی به کمک کنترل متغیرهای فرآیندی

### چکیده

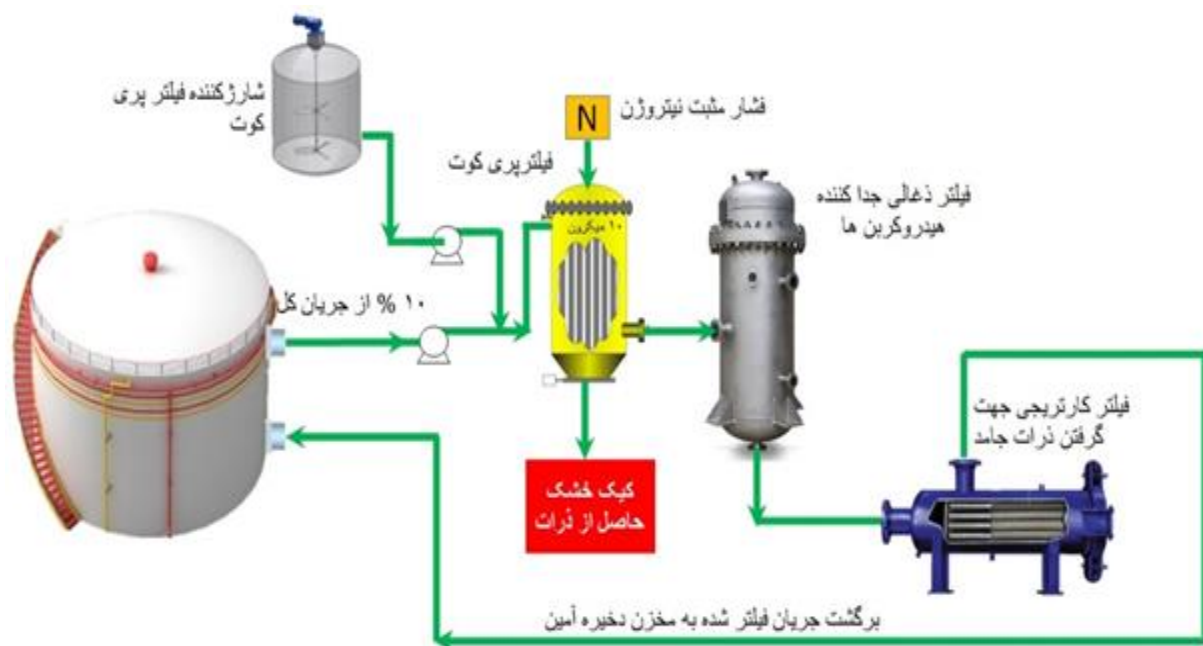
شکل ۱- چیدمان یک پکیج فیلتراسیون در پارس جنوبی که به منظور جداسازی ذرات ریز، هیدروکربن ها و ناخالصی های محلول آمین استفاده می گردد

واحد شیرین سازی گاز شامل سه بخش اصلی جداسازی، جذب و احیاء است. در بخش جداسازی، گاز ترش دریافت شده از واحدهای بالا دستی با فشار ۶۷،۱ بار و دمای ۲۴،۴ درجه سانتی گراد وارد یک جدا کننده سه فاز<sup>۱</sup> می شود تا فازهای مایعات، لجن ها و گازهای وارد شده به این سیستم جداسازی و تفکیک گردند. گاز جدا شده در این مرحله، می بایست از فیلترهایی از قبیل فیلتر ذرات جامد<sup>۲</sup> و فیلتر جدا کننده هیدروکربن ها<sup>۳</sup> عبور نماید. فیلتر ذرات جامد جهت جداسازی ذرات جامدی که طی عملیات استخراج ایجاد شده اند و یا ذرات جامد ناشی از خوردگی که همراه گاز وارد این واحد شده اند، مورد استفاده قرار می گیرد. سپس گاز وارد فیلتر جداکننده هیدروکربن ها و مایعات فیلتر جمع کننده می شود تا از ورود این مواد به برج جذب جلوگیری شود. حضور این مواد در برج جذب، موجب ایجاد کف بر روی سینی های برج شده که موجب اختلال در فرآیند خواهد شد [۱، ۲]. شکل ۱ شماتیک چیدمان یک پکیج فیلتراسیون در واحد شیرین سازی گاز را که شامل بخش جداسازی ذرات ریز، هیدروکربن ها و ناخالصی های محلول آمین است نشان می دهد.

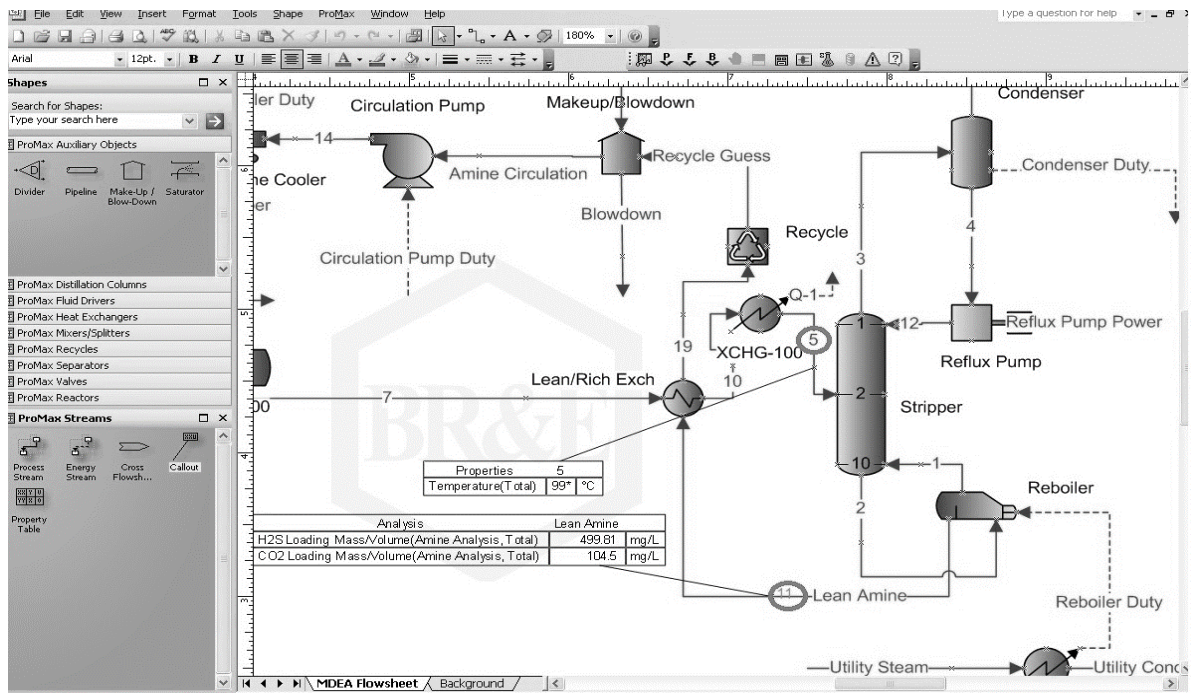
در این پژوهش، با استفاده از مدل پیش فرض واحد شیرین سازی گاز نرم افزار پرومکس، چیدمان و جانمایی تمامی تجهیزات مطابق شکل ۴ بررسی می‌گردد. سپس با کاهش دمای آمین سنگین ورودی به برج احیاء (بالای برج مشخص شده در نقطه ۵)، اثرات آن در یک نقطه مشخص که در این شبیه سازی، آمین خروجی سبک در پایین برج می‌باشد (نقطه ۱۱) بررسی شده است.

شکل ۴- محیط نرم افزار شبیه سازی پرومکس

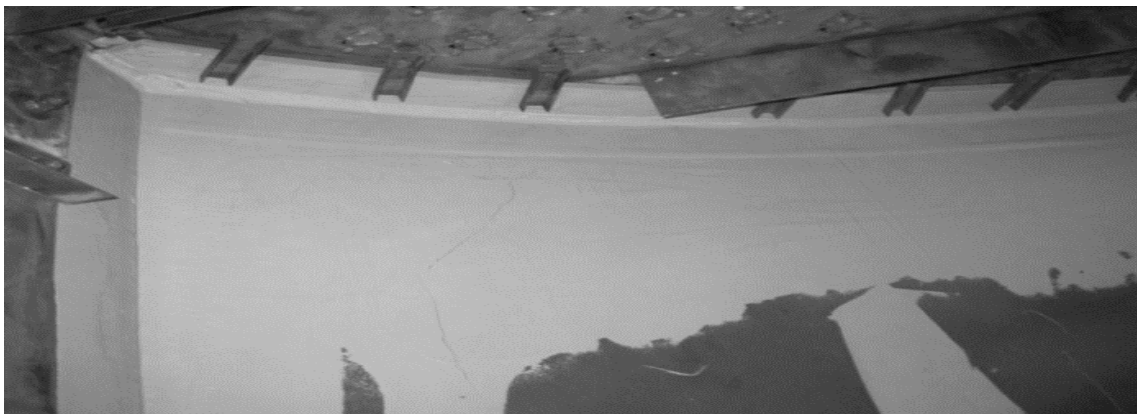
شکل ۸- اعمال پوشش‌های چسب سرامیک بر روی سطح داخلی برج احیاء آمین

نقاط خورده شده با پر کردن توسط چسب سرامیک قابل ترمیم هستند، پوشش اعمال شده نیز، نقش محافظتی به عنوان یک پوشش مقاوم در برابر خوردگی در سیستم احیاء آمین ایفا می‌کند و قسمت‌های داخلی برج را از خوردگی ناشی از تشکیل میعان گازهای اسیدی محافظت می‌کند (شکل ۸) [۲۰، ۲۱].

یکی از راهکارهای موقت جلوگیری از خوردگی، اعمال پوشش‌های بر پایه چسب سرامیک بوده که علاوه بر اینکه

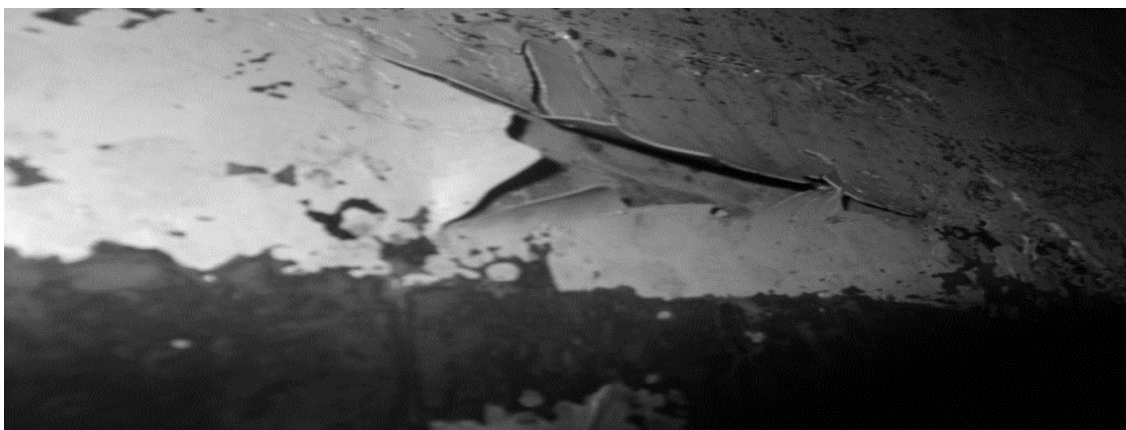
اما این روش معایبی دارد که از آن جمله می‌توان به قیمت بالای این پوشش‌ها و زمان پخت طولانی (نزدیک به ۷۲ ساعت) آن اشاره کرد. زمان پخت طولانی، اغلب به عنوان پارامتری نامطلوب در بازه تعمیرات اساسی محسوب می‌شود. علاوه بر آن به عنوان یک قانده کلی، عمر مفید این پوشش‌های غیر فلزی محدود است. نکته دیگری که در مورد این پوشش‌ها می‌توان بدان اشاره کرد، مربوط به آسیب پذیر بودن پوشش‌ها در اثر لرزش<sup>۱</sup> حین نوسانات فرآیند بهره‌برداری و یا صدمه خوردن در حین انجام کارهای تعمیراتی داخل برج نظیر تعویض سینی‌ها است. ایجاد ترک در پوشش، در اثر موارد فوق به شدت بر عمر مفید آن‌ها تاثیر گذار است. شکل ۹ تخریب این پوشش‌ها در صورت عدم رعایت زمان پخت مناسب را نشان می‌دهد.

شکل ۹- تخریب پوشش اعمال شده در اثر اعمال نامناسب و لرزش دستگاه
