بررسی خطر حرکات دامنه ای و زمین شناسی مهندسی روستای دولت آباد در شمال شرق رودبار

منوچهر مرتضوی چمچالی، شهروز حق نظر
گروه زمین شناسی، دانشگاه آزاد اسلامی واحد لاهیجان.

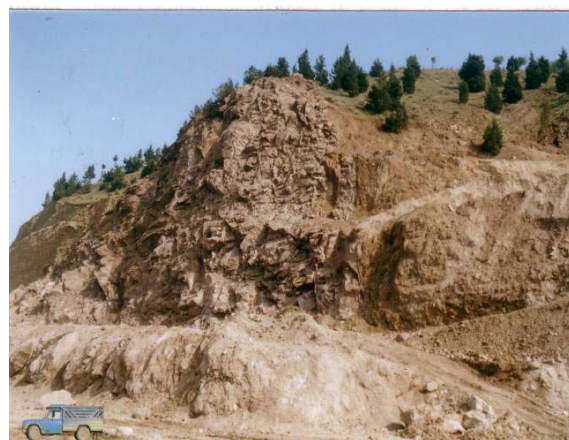
تصویر ۴: دو بلوک نسبتاً کوچک ناپایدار در توفهای آگلومرانی درزه دار جنوب روستای دولت آباد، دید به سمت شمال شرق

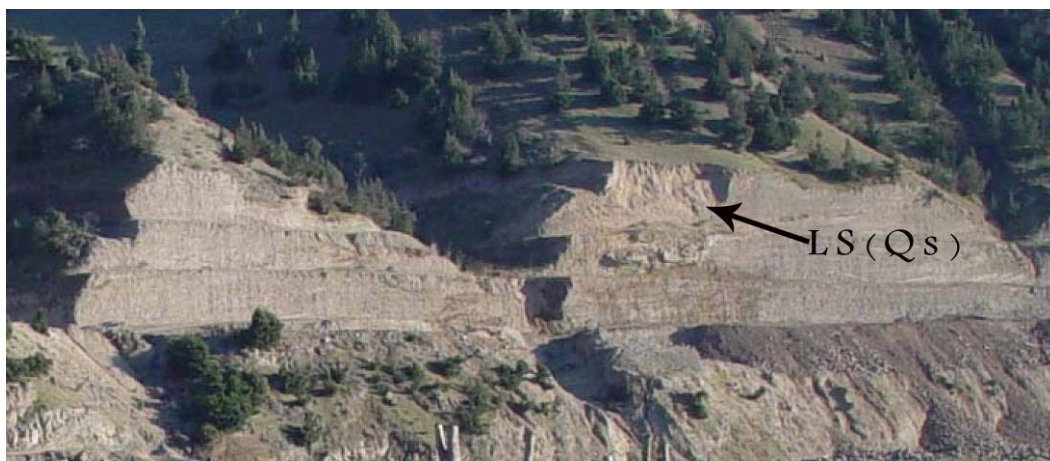
تصویر ۷: نمایی از زمین لغزش که در رسوبات ماسه بادی روستای دولت آباد رخ داده است، دید به سمت شرق
