بررسی آزمایشگاهی اثر شکل طوق بر الگوی آب‌شستگی اطراف پایه‌های پل

واژه‌های کلیدی: الگوی آب‌شستگی، آب‌شستگی پایه پل، طوق لوزی شکل، طوق مربعی شکل، طوق دایره‌ای.

ارجاع: محمدنژاد اردشیری ا. ر. و صانعی م. ۱۳۹۴. بررسی آزمایشگاهی اثر شکل طوق بر الگوی آب‌شستگی اطراف پایه‌های پل. مجله پژوهش آب ایران. ۱۸: ۱۲۱-۱۳۰.

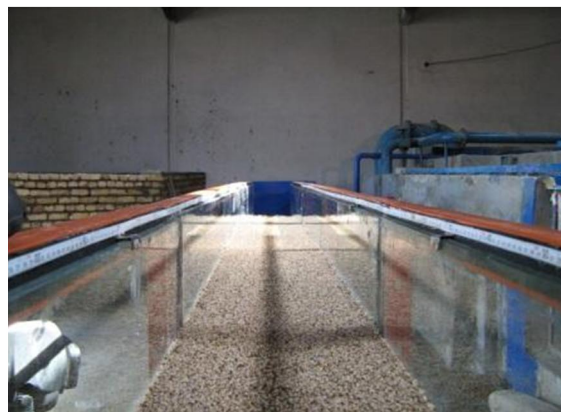
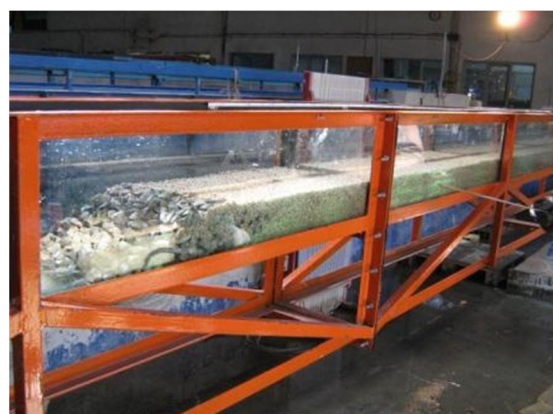
شکل ۲- نمایی از فلوم مورد استفاده در پژوهش

برای بررسی الگوی آبشستگی روی بستر در اطراف پایه پل با اثر طوق در کانال مستقیم، یک مدل آزمایشگاهی تهیه می‌شود. آزمایش‌ها در پژوهشکده حفاظت خاک و آبخیزداری کشور و در یک فلوم (شکل ۲) از جنس شیشه برای دیواره و کف با طول ۶ متر، عرض حدودی ۳۰ سانتی‌متر و ارتفاع ۳۰ سانتی‌متر انجام شد. در انتهای کانال یک دریچه کنترل عمق جریان نصب و عمق آب با یک عدد دستگاه عمق‌سنج (point gage) اندازه‌گیری شد. در کلیه آزمایش‌ها برای از بین رفتن تأثیر دیواره‌های کانال بر آبشستگی موضعی، براساس توصیه‌های چپو و ملویل (۱۹۸۷) قطر پایه نباید از ۱۰ درصد عرض کانال بیشتر باشد (زرانی و همکاران، ۲۰۰۴).

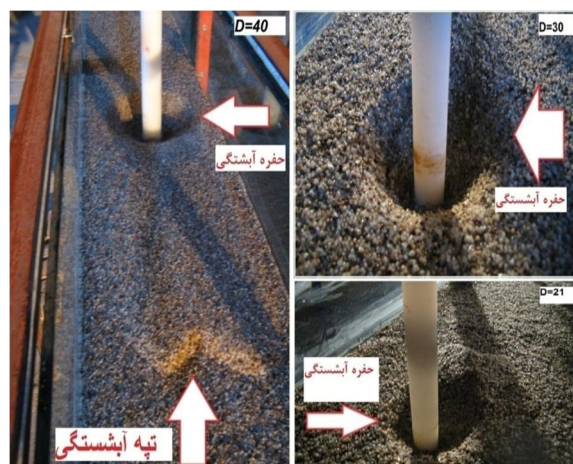
شکل ۶- نمایی از آبشستگی در حالت بدون طوق

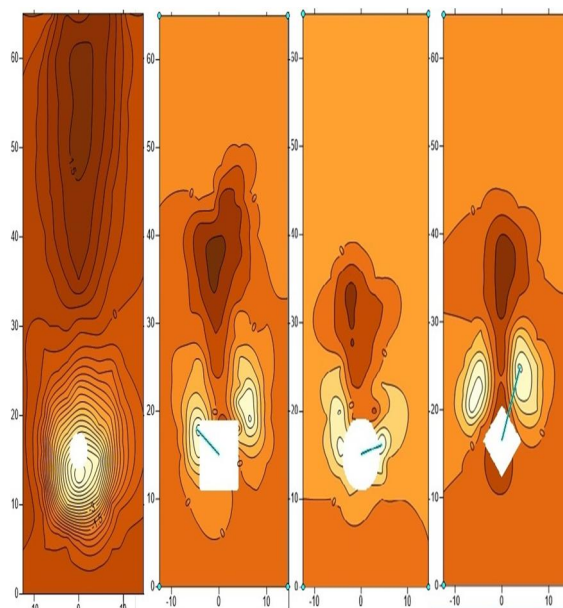
شکل ۱۶- محل اندازه گیری شده در پایه ۴۰ میلی متری با استفاده از طوق ها مختلف

شکل، به طور تقریبی ۵۲٪ بیشتر است از طوق دایره و مربعی شکل در فرود ۰/۳۷. در شکل ۱۶ نقاط اندازه‌گیری شده نشان داده شده‌اند. محل رخ دادن آبشستگی در پایه با استفاده از طوق لوزی شکل در فاصله‌ای دور تر از دیگر طوق‌ها است.
