## تحلیل خرابی میل بادامک موتور خودرو سوار شش سیلندر

### چکیده

## Failure analysis of six-cylinder passenger car engine camshaft

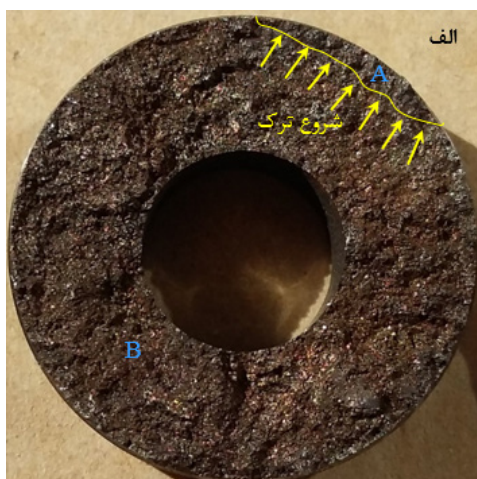
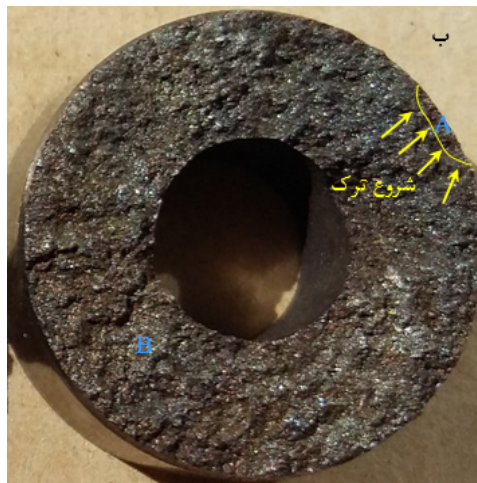
شکل ۴: تصاویر میکروسکوپی سطح شکست: (الف) نمونه‌ی ۱، و (ب) نمونه‌ی ۲.

برشی، خمشی، خستگی یا پیچشی؛ طبیعت سیستم تنش؛ مقدار و منشأ؛ وجود تمرکز تنش؛ فاکتورهای محیطی و فاکتورهای ماده است. شکست‌های نوع چکش‌خوار که خستگی سیکل بالا را طی می‌کنند، از سه ناحیه شامل ناحیه‌ی شروع ترک، ناحیه‌ی رشد ترک خستگی همراه با علائم ساحلی و خطوط شعاعی و ناحیه‌ی شکست سریع نهایی تشکیل می‌گردد [۱۸-۲۳]. شکل ۴ تصاویر میکروسکوپی سطح شکست میل‌بادامک‌های شماره‌های ۱ و ۲ را نشان می‌دهند. مورفولوژی سطوح شکست در هر دو نمونه نشان می‌دهند که بارگذاری از نوع تنش سیکل پایین می‌باشد و از دو ناحیه شامل ناحیه‌ی شروع ترک A و ناحیه‌ی شکست سریع نهایی B همراه با علائم جغجه‌ای کوچک تشکیل شده است.

۳- مورفولوژی سطوح شکست در هر دو نمونه نشان داد که بارگذاری از نوع تنش سیکل پایین می‌باشد و از دو ناحیه شامل ناحیه‌ی شروع ترک و ناحیه‌ی شکست سریع نهایی همراه با علائم جغجغه‌ای کوچک تشکیل شده است.

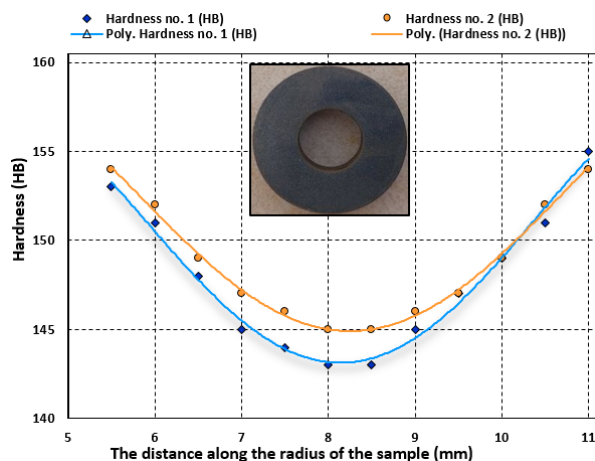
شکل ۳: سختی‌سنجی در راستای شعاعی از شعاع داخلی به سمت شعاع خارجی در دو میل‌بادامک شکسته‌شده

شکل ۳ سختی‌سنجی در راستای شعاعی از شعاع داخلی به سمت شعاع خارجی در دو میل بادامک شکسته‌شده را نشان می‌دهد. همان طور که در شکل ۳ نشان داده شده،

مقدار ماکزیمم سختی ماده‌ی میل‌بادامک شماره‌ی یک و دو به ترتیب برابر ۱۵۵ و ۱۵۴ سختی برینل می‌باشد که در محدوده‌ی سختی ماده‌ی استاندارد G۱۵۰ [۱]، برای حالت بدون عملیات حرارتی می‌باشد. برای میل‌بادامک‌های مطابق مراجع [۲، ۹]، متوسط سختی سطح مقطع برابر ۲۴۰ برینل سختی (۲۳ HRC) گزارش گردید و در صورتی که مقادیر متوسط سختی لایه‌ی سطحی تحت عملیات حرارتی بین ۴۸۵ تا ۵۷۰ برینل سختی (۵۶-۵۰ HRC) ثبت گردیده است. پس می‌توان نتیجه‌گیری کرد که مقدار سختی‌های اندازه‌گیری‌شده‌ی میل‌بادامک‌های کار حاضر از مقدار سختی استاندارد به کاررفته در میل‌بادامک‌ها پایین‌تر است.

می‌توان نتیجه گرفت که ماده‌ی انتخاب شده برای میل بادامک‌های کار حاضر مطابق ماده‌ی استاندارد است. از سوی دیگر، نتایج نشان داد که سخت شدن میل بادامک با حدود ۱۵۵ سختی برینل به درستی تحت عملیات حرارتی عمیق قرار نگرفته یا از سختی القایی استفاده نشده است. برای میل بادامک‌های مطابق مراجع [۲,۹]، متوسط سختی سطح مقطع برابر ۲۴۰ برینل سختی (۲۳ راکول سی سختی) گزارش گردید و در صورتی که مقادیر متوسط سختی لایه‌ی سطحی تحت عملیات حرارتی بین ۴۸۵ تا ۵۷۰ برینل سختی (۵۰ تا ۵۶ راکول سی سختی) ثبت گردیده است. علاوه بر این، وجود ناخالصی در ساختار ماده باعث رشد ترک می‌گردد که به نوبه‌ی خود استحکام
