An Investigation of Morphological Changes of Azadroud River Pattern using Geometric Indices

Key words: Morphological Changes, River Patterns, Sirvan Catchment, Azad River, Winding River.

بررسی تحولات مورفولوژیکی الگوی رودخانه آزاد رود با استفاده از شاخص‌های هندسی

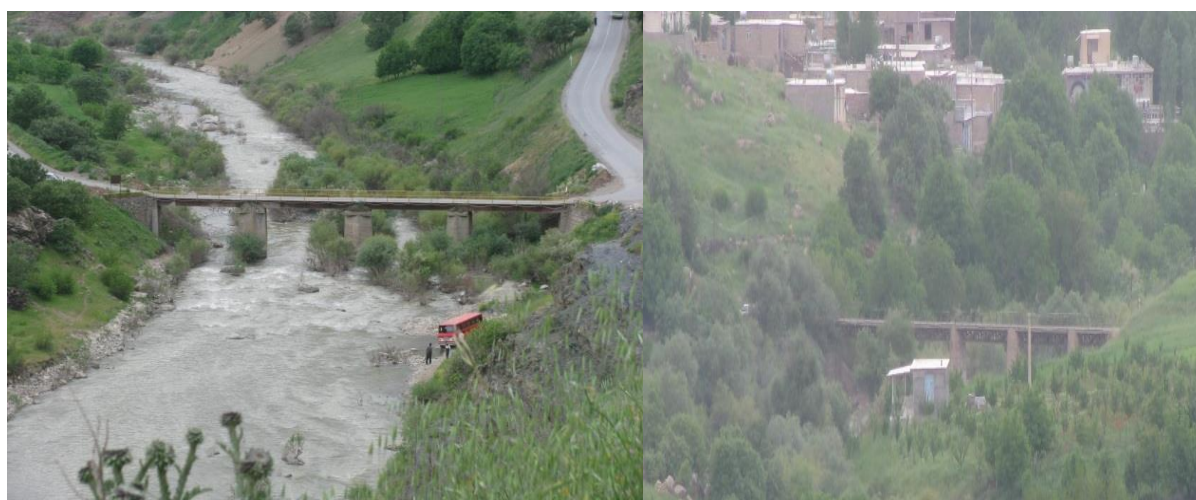
شکل ۷. سازه‌های مسکونی در بستر و پل‌های ساخته‌شده روی بازه مستقیم رودخانه آزاد رود

همچنان باید در زمره بازه‌های مستقیم قرار گیرند. فرسایش کناری تدریجی، آسیب‌رسانی به تأسیسات ساحلی از جمله پل‌های ساخته‌شده روی رودخانه، منازل مسکونی ساخته‌شده در حریم رودخانه و جابه‌جایی مرزها را در پی دارد. شکل (۷) سازه‌های مسکونی در بستر و پل‌های ساخته‌شده روی بازه مستقیم رودخانه آزاد رود را نشان می‌دهد.
