مریم بیاتی خطیبی^۱

تشخیص فعالیت های نئوتکتونیک در حوضه آبریز قرنقوچای با استفاده از شاخص های ژئومورفیک و مورفوتکتونیک

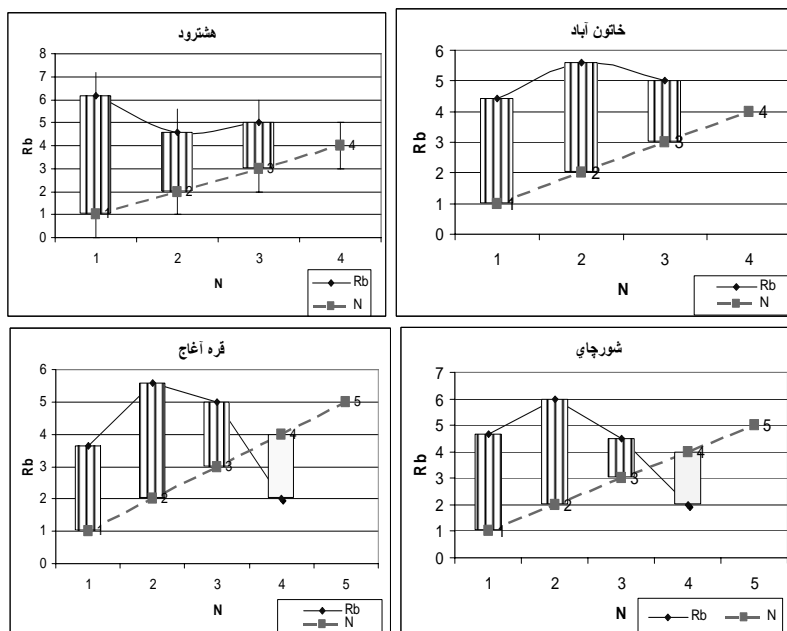
شکل (۴) مقدار **Rb** در آبراهه های مختلف رودخانه های حوضه قرنقو

یکی از مواردی که در تحلیل تغییرات تکتونیکي در مسیر رودخانه ها به آن تاکید می شود، تغییرات نسبت انشعاب است که در مناطق فعال از نظر تکتونیک این نسبت بین شاخاب ها متفاوت است (شکل ۴). بنابراین با استناد به این تفاوت ها می توان در مورد تغییرات تکتونیکي اظهار نظر نمود. در این مقاله نیز این تفاوت ها مد نظر قرار گرفته و تحلیل ها با استناد به آنها

صورت گرفته است. نتایج این بررسی‌ها که به صورت نمودار نمایش داده شده (شکل‌های ۴، ۵ و ۶) نشان می‌دهد که مقادیر نسبت انشعاب در بخش‌های مختلف حوضه متفاوت است. با توجه به شکل‌های (۴) می‌توان گفت که با توجه به مقادیر **Rb** درحوضه هشتگرد بین رتبه‌های ۱ و ۲ تفاوت‌های زیادی مشاهده می‌شود. شرایط مشابهی نیز در حوضه خاتون‌آباد قابل مشاهده است (شکل ۴). درحوضه قره‌آغاج این تفاوت در رتبه‌های بالاتر مشاهده می‌شود (بین رتبه ۳ و ۴) این شرایط با کمی تفاوت درحوضه شورچای و قرنقو نیز مشاهده می‌شود.

درحوضه قپان تفاوت بین رتبه‌های ۲ و ۳ و درحوضه کلکان تفاوت بین رتبه‌های ۱ و ۲ دیده می‌شود. درکل حوضه تفاوت در بین رتبه‌های ۳ و ۴ مشاهده می‌شود.

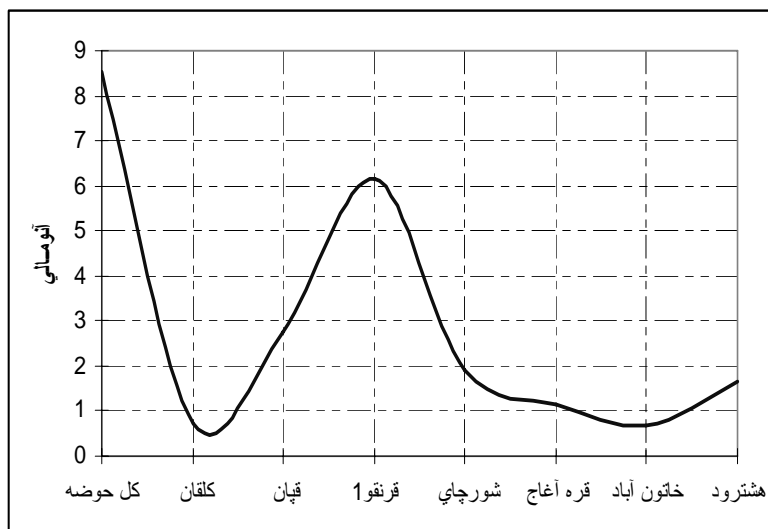
شکل (۵) میزان آنومالی‌ها تکتونیکی در رودخانه‌های حوضه قرنقوی

محاسبه آنومالی ها (شکل ۵ و ۶) نیز حاکی از این است که کل حوضه با مقدار 0.55 ، حوضه قرنقو با 0.14 بیشترین میزان آنومالی ها را نشان می دهد. بعد از این دو مورد حوضه های قپان و شورچای قرار دارند. با توجه به ویژگی های تکتونیکي منطقه علل عمده افزایش آنومالی ها، عامل تکتونیک و بالآمدگی های تکتونیکي است.

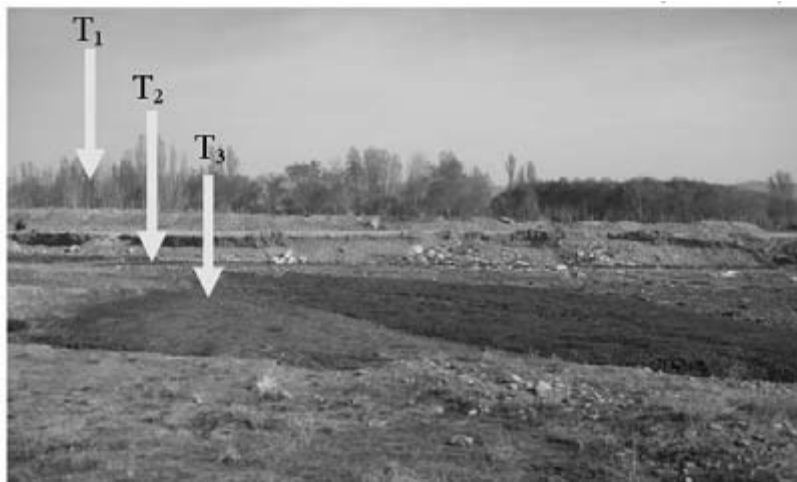
شکل (۱۰) حضور تراس‌های متعدد در مسیر رود قرنقو در پایین دست سد سهند

فرایندهای رودخانه ای که نقش مهمی در شکل دهی چشم اندازها دارند، اغلب با فرایندهای تکتونیکي در رابطه هستند. در واقع اجزاء سیستم های زهکشی نسبت به تکتونیک وبالا آمدگی ها عکس العمل نشان می دهند تثبیت این عکس العمل ها از لحاظ حضور پدیده های دینامیک مختلف در سطح زمین چندان ساده نیست، اما با تاکید بر نحوه تشکیل تراس ها، توجه به انحراف مسیر رودخانه ها و حضور بعضی از اشکال ژئومورفولوژیکي، بررسی این بالآمدگی ها امکان پذیر بوده و نحوه عکس العمل ها قابل بازیابی و پیش بینی است . در محدوده مورد بررسی، علاوه از حضور وتشکیل پیچان های ناشی از بالآمدگی های تکتونیکي، وجود بالا آمدگی های تکتونیکي و تشکیل تراس های رودخانه ای ناشی از این بالآمدگی ها، مخصوصا در محدوده هایی که گسل های لغزشی نیز وجود دارد، قابل ملاحظه

بوده و حضور آنها به عنوان شواهدی از فعال بودن تکتونیک‌ی منطقه قابل معرفی است (شکل ۱۰ و ۱۱).

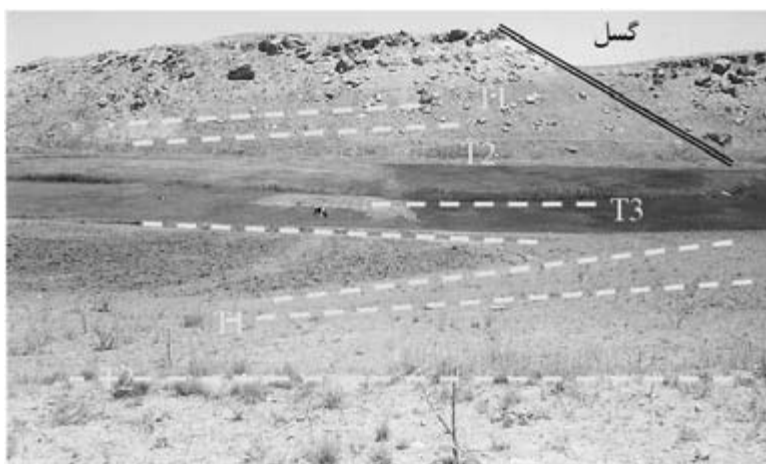
شکل (۱۱) بالا آمدگی تکتونیک‌ی و تراس‌های تشکیل شده در پایین دست سد ملاجیغ (مسیر شورچای)
