سال یازدهم، شماره‌ی ۳۵
پاییز ۱۳۹۰، صفحات ۲۳۴-۲۰۹

دانشگاه آزاد اسلامی واحد اهر
فصلنامه‌ی علمی-پژوهشی فضای جغرافیایی

نقش فرایندهای ژئومورفیک رو دخانه‌ای در ایجاد مخاطرات محیطی شهر سنقر در استان کرمانشاه

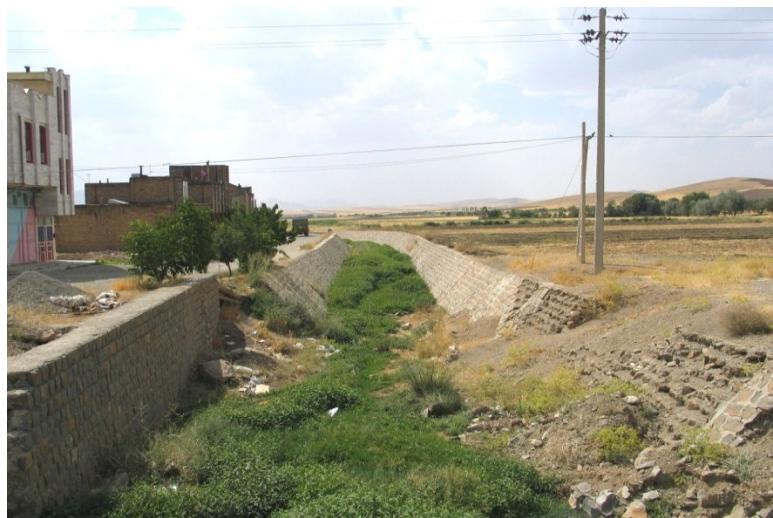
شکل ۵: کanal مصنوعی جهت انحراف آب‌های زیر حوضه شمالی

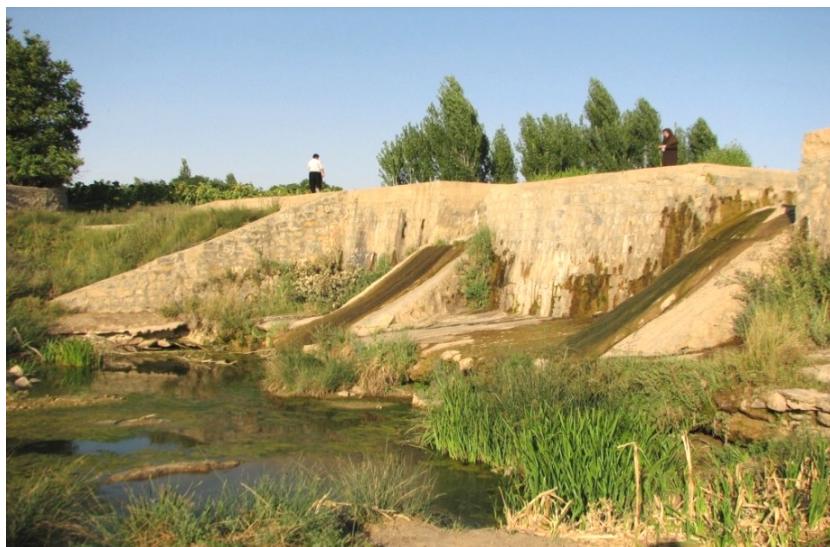
شکل ۷: بند سه آسیاب

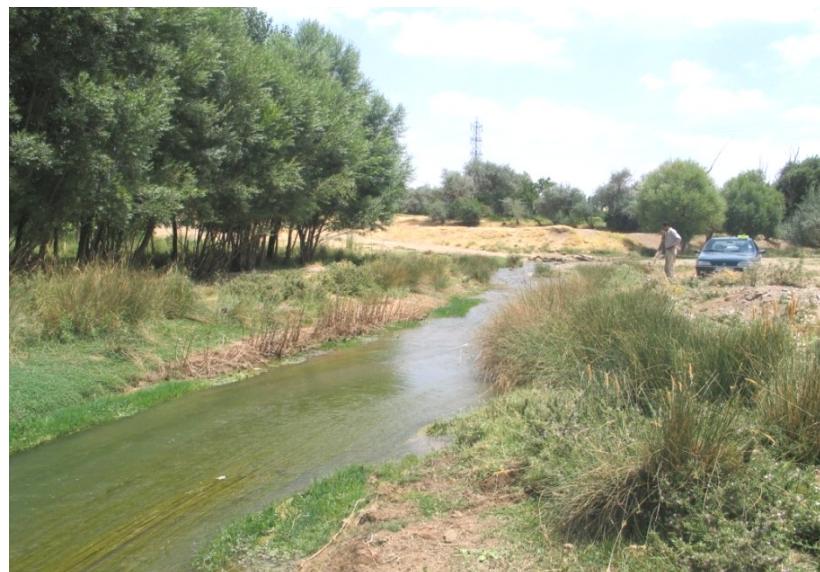
شکل ۸: تثبیت قسمتی از رودخانه ستترچای در بالادست بند سه آسیاب

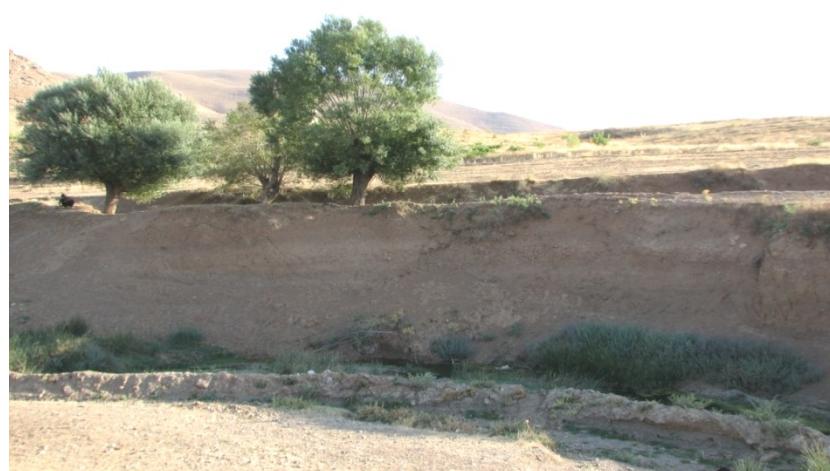
شکل ۹: فرسایش کناری رودخانه سترچای در پایین دست بند

انحراف و ایجاد نهرها اثرات غیر مستقیم در تغییر مجاری رودخانه‌ای از طریق کاربری اراضی مانند تسطیح زمین، کشاورزی متمرکز و وقوع آتش‌سوزی، خانه‌سازی و شهرنشینی قابل تجزیه و تحلیل می‌باشد (گرگوری، ۲۰۰۶، ۱۷۲). جهت تجزیه و تحلیل قسمتی از مسیر رودخانه که نزدیک شهر بوده و اثر مستقیم و نقش مهم‌تری در مخاطرات شهر دارد، تصویر ماهواره‌ای موقعیت رودخانه سنقرچای نسبت به شهر و تفکیک رودخانه بر اساس میزان ایجاد مخاطره (شکل ۶) بر اساس مورفولوژی رودخانه و طبقه بندی رودخانه از نظر خطری که برای اراضی اطراف دارد، به سه قسمت با خطر زیاد (پایین دست بند و محدوده پل سنقرچای)، کم (بالا دست بند) و متوسط در چهار بازه بررسی شده است (جدول ۳)؛ لذا با توجه به نقشه ژئومورفولوژی منطقه (شکل ۱۴) و بررسی‌های میدانی و نقشه خطر رودخانه‌ای بیانگر این است که رودخانه سنقرچای واقع در زیرحوضه شرقی بر روی بستر آبرفتی یکنواختی جریان دارد و از نظر ساختمانی هیچ‌گونه شکستگی یا گسلی در مسیر رودخانه مشاهده نشده است. تنها وجود چندین بند انحرافی در مسیر رودخانه تغییراتی را در نیميخ رودخانه و مورفولوژی آن به وجود آورده است. یکی از این بندهای انحرافی، بند سه آسیاب (شکل ۷) است که ارتفاع آن ۳.۵ متر، عرض بند ۵ متر و طول آن حدود ۳۷ متر می‌باشد که در طی سال‌های متتمادی پشت بند توسط رسوبات و گیاهان پر شده است. با توجه به محاسبات ریاضی که صورت گرفت، حجم تقریبی رسوب جمع شده در پشت بند ۲۹۹۵.۲ مترمکعب تخمین زده شد که همین عامل باعث شده بالا دست بند (بازه ۱) به یک بستر ثبیت شده همراه با گیاهان یک ساله و چندساله در اطراف رودخانه تبدیل شود که از نظر فرسایش غیرفعال است و فرسایش آن از نوع A می‌باشد. این بخش از رودخانه خطر زیادی برای اراضی اطراف ندارد (شکل ۸). اما در مقابل، پایین دست بند (بازه ۲) از نظر فرسایش فعال بوده و مورفولوژی آن متفاوت از بالا دست بند است، مانند بازه ۱ در اطراف رودخانه، مزارع دیم و باغات قرار دارند، اما چون کناره‌ها به شدت فرسایش یافته‌اند، در صورت ریزش کناره‌های رودخانه خسارت زیادی به باغات وارد می‌آید که این بازه جزو بازه‌های پر خطر است و فرسایش آن از نوع C است (شکل

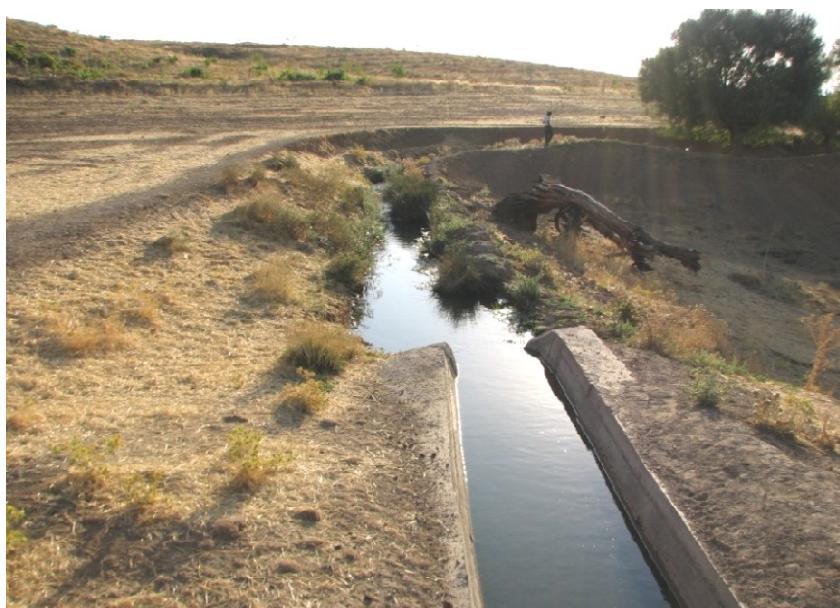
شکل ۱۰: کanal مصنوعی انحراف آب در طرفین بند سه آسیاب

۹). افزون بر این، بند انحرافی دارای دو مجرای انحراف آب در طرفین است که امکان فرسایش بیشتر دیواره رودخانه را فراهم می‌آورد (شکل ۱۰). در بازه ۳ فرسایش از نوع B است. باغات و مزارع دیم در اطراف رودخانه هستند، اما چون کناره‌ها کمتر بریده شده‌اند و شب رودخانه در این قسمت کاهش یافته، بنابراین این محدوده خطر متوسطی برای اراضی اطراف دارد و دارای محل‌های نهشته‌گذاری است، به طوری که کرانه رودخانه بریده شده و تجمع رسوبات و تشکیل جلگه سیلابی را در این قسمت می‌توان دید؛ لذا در صورت وقوع فرسایش کناری، زمین‌ها و باغات اطراف رودخانه تخریب می‌شوند (شکل ۱۱). در بازه ۴ علاوه بر باغات و زمین‌های کشاورزی، مناطق مسکونی و تأسیسات شهری به حریم رودخانه تعرض کرده‌اند و در محل پل سنقرچای نیز رودخانه در قسمت محدودی کانالیزه شده و دیواره‌های ساحلی محدودی از سنگ و سیمان ساخته شده که به علت ابعاد نامناسب و ارتفاع کوتاه دهانه پل سنقرچای (۱۰.۶ سانتی متر) و مقطع مستطیلی شکل آن از کناره رودخانه و پرشدن آن توسط گیاهان و رسوبات (شکل ۱۲)، از زمان ساخت مجرای تاکنون، این مجرای رودخانه قادر به عبور حجم آب سیلاب‌های بزرگ زیر حوضه شرقی نیست به طوری که در موقع طغیانی زمین‌های حاشیه‌ای این رودخانه و جاده ساخته شده روی آن، دچار آب بردگی و خسارت فراوان می‌شود. بنابراین شهر سنقر در موقع ریزش رگبارهای تند و شدید از جانب آبراهه‌های متنه‌ی به شهر و رودخانه سنقرچای در معرض تهدید قرار می‌گیرد.

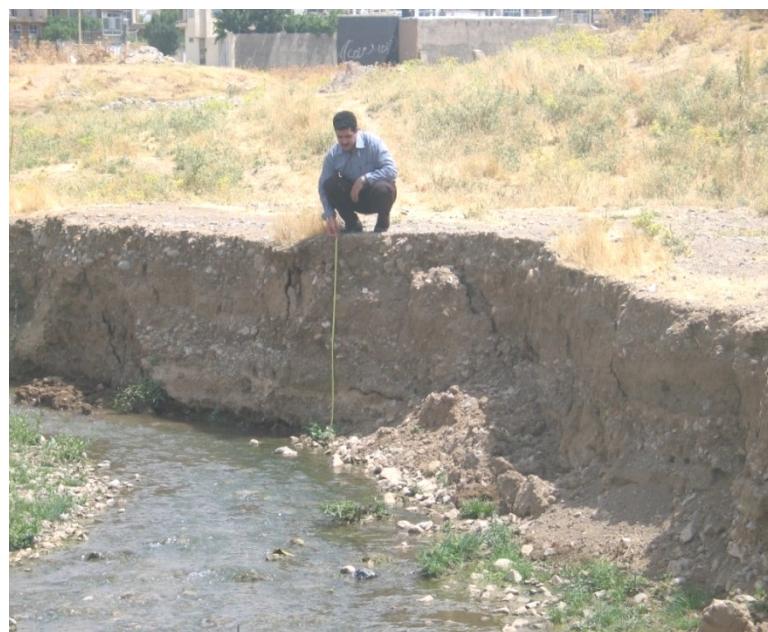
شکل ۱۱: برش پادگانه آبرفتی (بازه ۳)

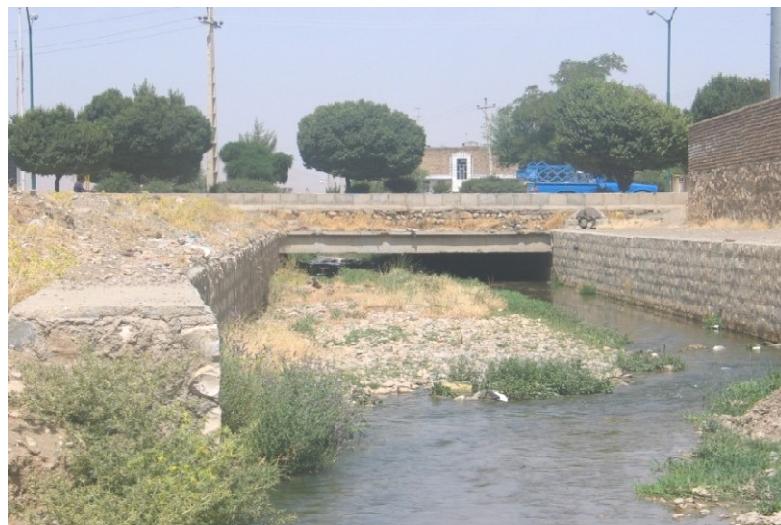
شکل ۱۲: ابعاد و ارتفاع نا مناسب پل رودخانه سنقر چای
