سال سیزدهم، شماره‌ی ۴۳
پاییز ۱۳۹۲، صفحات ۲۰۷-۱۹۱

دانشگاه آزاد اسلامی واحد اهر
فصلنامه‌ی علمی-پژوهشی فضای جغرافیایی

استخراج و اندازه‌گیری تغییرات مورفولوژیکی رودخانه کشکان ناشی از برداشت منابع شن و ماسه

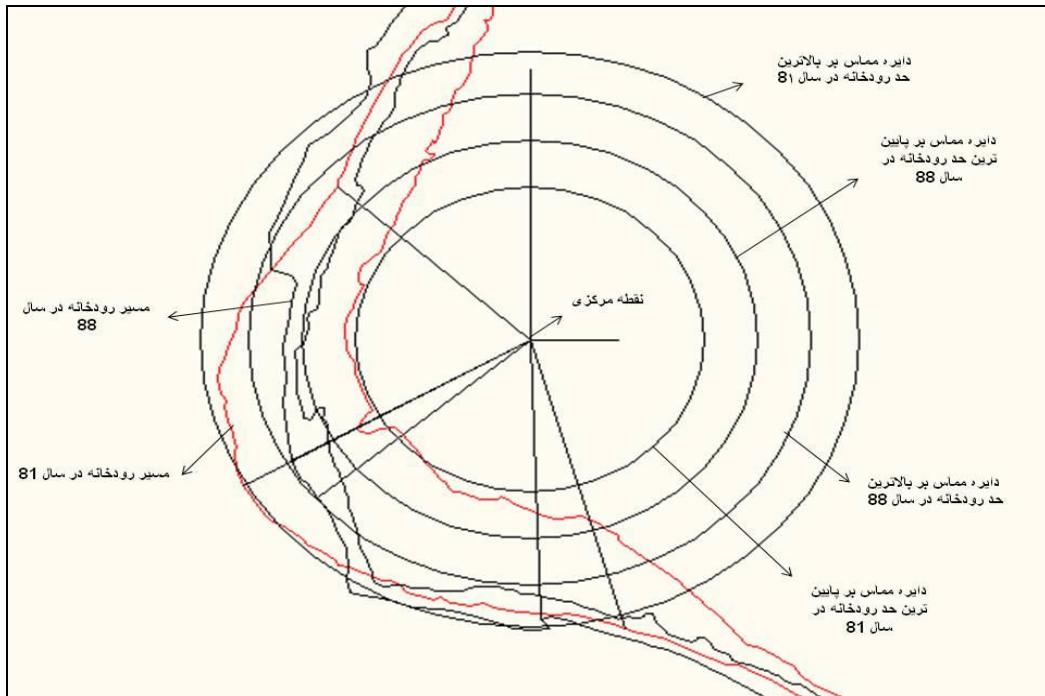
شکل ۵- مکان خمیدگی شماره دو و قسمت‌های مختلف خمیدگی

محل خمیدگی‌های بالادست و پایین دست خود شده باشد. شکل ۵ تغییر مسیر رودخانه توسط انسان و بستر قبلی رود را در محل خمیدگی شماره دو نشان می‌دهد.

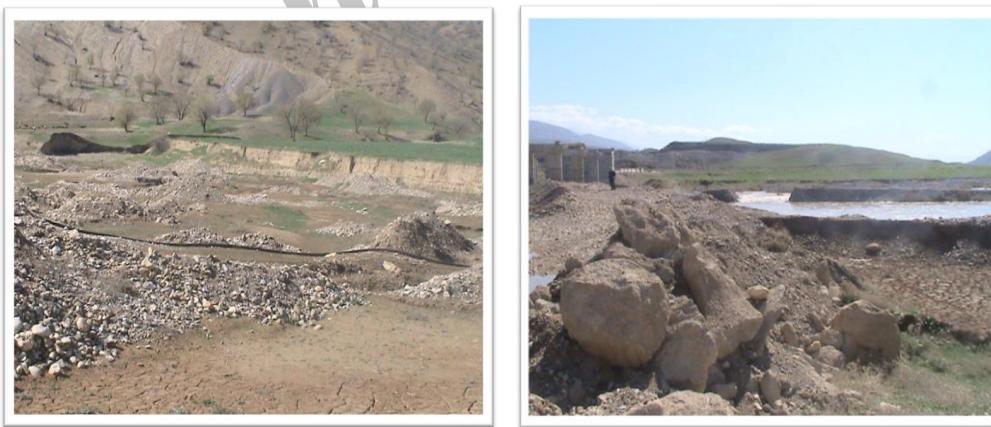
شکل ۶- (الف) بستر خشک شده رودخانه در محل خمیدگی،

ب) بر اثر ساخت پل جدید و تغییر دادن مسیر رودخانه

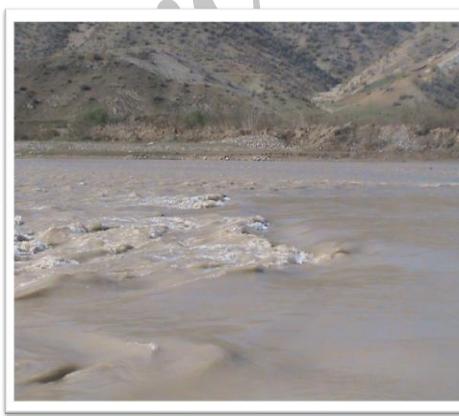
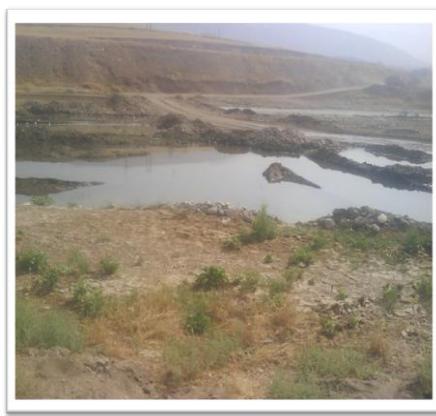
شکل ۷- (الف) رودخانه کشکان در اوخر اردیبهشت ۹۰ و شکل ب) همان محل در اوخر تیر ۹۰

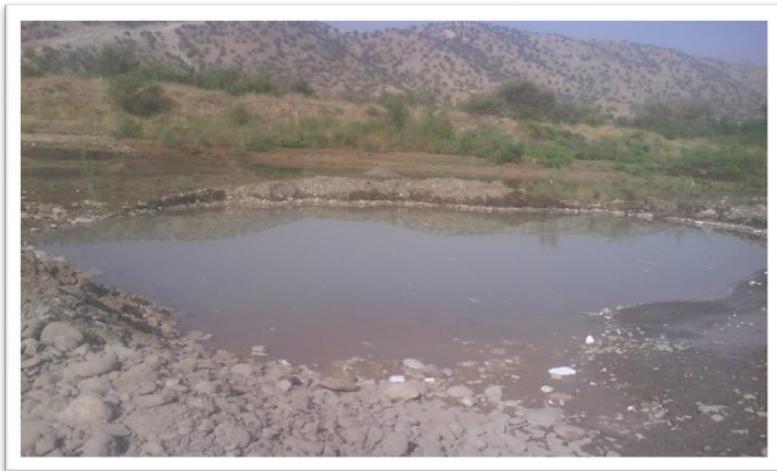
شکل ۸- حوضچه‌های ایجاد شده در محل خمیدگی شماره چهار بر اثر برداشت شن و ماسه

خمیدگی می باشد. افزایش آزمیوت ۲۴ درجه‌ای نقطه عطف اول رودخانه در سال ۸۸ نسبت به سال ۸۱ و کاهش ۱۴ درجه‌ای آزمیوت نقطه دوم رود در سال ۸۸ نسبت به سال ۸۱ نشانه تغییرات اندک رود در محل این خمیدگی و چرخش اندک آن می باشد؛ که بخشی از خمیدگی تحت تأثیر تغییرات در خمیدگی شماره دو و بخشی از آن بر اثر جنس سنگ های بستر و کناره‌های رود می باشد و بخش دیگری از این تغییرات به طور طبیعی و تحت تأثیر عامل پویایی خود رود و عوامل طبیعی رود در طی گذر زمان اتفاق افتاده است. در محل خمیدگی شماره چهار، شعاع در بالاترین حد کناری رود، ۱۹ متر در سال ۸۱ بالاتر از سال ۸۸ و پایین‌ترین حد کناری رود در سال ۸۱ ۲۱ متر بالاتر از پایین‌ترین حد کناری رود در سال ۸۸ است. عرض بستر رود در حدود ۲ متر افزایش یافته است. آزمیوت نقطه عطف اول در سال ۸۱ نسبت به سال ۳۸۸ درجه افزایش یافته و آزمیوت نقطه عطف دوم در سال ۸۱ نسبت به سال ۲۱ ۸۸ درجه افزایش نشان می دهد. به طور کلی در تحلیل تغییرات این خمیدگی می توان این گونه نتیجه گرفت، تغییراتی که در این خم اتفاق افتاده به علت برداشت رسوب در محل این خمیدگی بوده، هر چند این تغییرات در محاسبات انجام شده اندک به نظر می رسد؛ اما در پژوهش‌های میدانی، میزان تغییرات بسیار زیاد می باشد. این امر به احتمال زیاد به علت تغییر در فصول سال است؛ زیرا در فصل تابستان محل این خمیدگی توسط انسان بسیار متحول می شود. با مقایسه فصلی در محل خمیدگی، تغییرات ارتفاعی به وجود آمده در بستر رودخانه بر اثر این برداشت‌ها به طور متوسط ۲ متر می باشد (شکل ۷ الف و ۷ ب). همچنین در محل این خمیدگی چندین حوضچه بر اثر برداشت رسوبات در بستر رودخانه به وجود آمده است (شکل ۸). عمق این حوضچه به طور متوسط ۲ متر محاسبه شد.

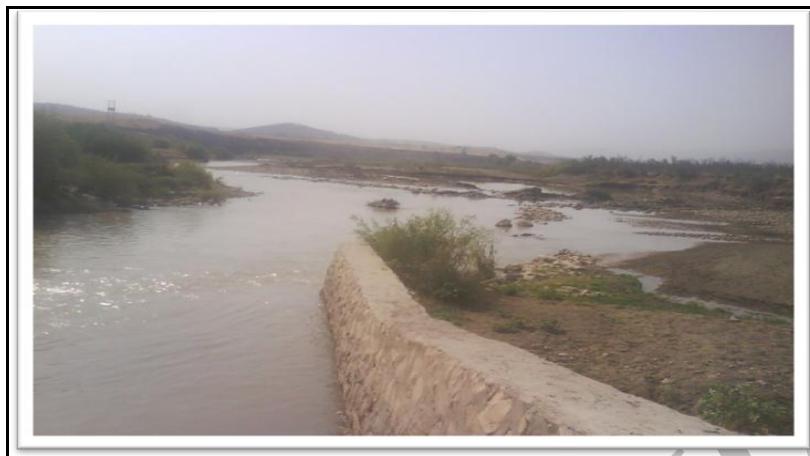
شکل ۹- ساخت سرربز بنی و تغییر جهت مسیر رودخانه به علت ایستگاه پمپاژ آب در محل خمیدگی شماره پنج

در محل خمیدگی شماره پنج، شعاع دایره در بالاترین حد کناری رود، در سال ۸۱ نسبت به سال ۸۸ ۱۹۳ متر بالاتر قرار گرفته است. شعاع دایره در پایین‌ترین حد کناری رود در سال ۸۱، نسبت به سال ۸۸، ۱۸۳ متر بالاتر قرار گرفته است. عرض بستر رودخانه در محل این خمیدگی در سال ۸۸ نسبت به سال ۸۱، ۶ متر کاهش داشته است. عامل کاهش عرض بستر رودخانه، برداشت رسوبات رودخانه‌ای در این مکان در کنار عوامل طبیعی می‌باشد. آزمیوت این خمیدگی در سال ۸۱ در نقطه عطف اول ۲۴۹ درجه و در نقطه عطف دوم ۱۳۹ درجه می‌باشد؛ اما در سال ۸۸ در خمیدگی تقریباً به حالت مسقیم در آمده و از بین رفته است. لذا آزمیوت نقطه عطف اول و دوم در سال ۸۸ در خمیدگی میدانی در محل، ساخت ایستگاه پمپاژ آب در محل خمیدگی و تغییر مسیر رود توسط انسان و همچنین پژوهش‌های اندک به اندک ایجاد سدهای انحرافی در محل این خمیدگی (شکل ۹). همچنین برداشت اندک شن و ماسه از بستر و کناره‌های رود در محل این خمیدگی است. به طوری که رود در محل این خم از حالت پیچان رودی به حالت مسقیم در آمده و حوضچه‌های عمیقی به عمق تقریبی ۲ متر ایجاد شده است.

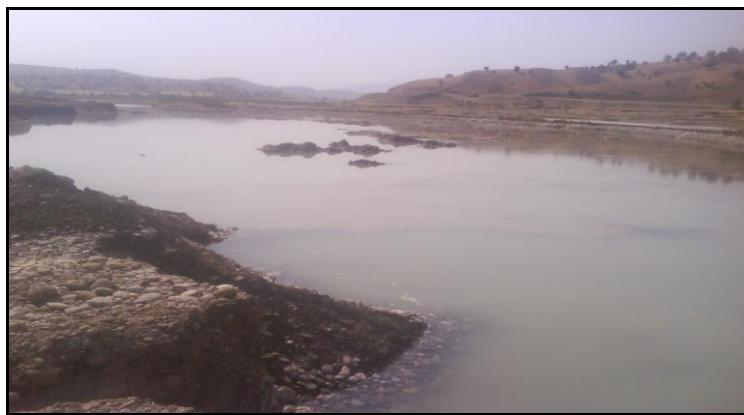
شکل ۱۰- حوضچه وسیع ایجاد شده در محل خمیدگی شماره هفت

علت عمق رودخانه و همچنین انجام عملیات برداشت شن و ماسه در زمان مراجعت به محل خمیدگی امکان اندازه‌گیری این میزان در محل ممکن نبود. حوضچه‌های برداشت در محل این خم به تعداد فراوان دیده می‌شد؛ اما به دلیل عدم دسترسی به همه نقاط برداشت (مراجعت در حین عملیات برداشت) ممکن نبود (شکل ۱۰).
