سال شانزدهم، شماره ۵۵
پاییز ۱۳۹۵، صفحات ۱۱۱-۱۳۵

دانشگاه آزاد اسلامی واحد اهر
فصلنامه علمی-پژوهشی فضای جغرافیایی

بررسی نقش انسان در تغییرات مورفولوژی مجرای رودخانه ليقوان چای

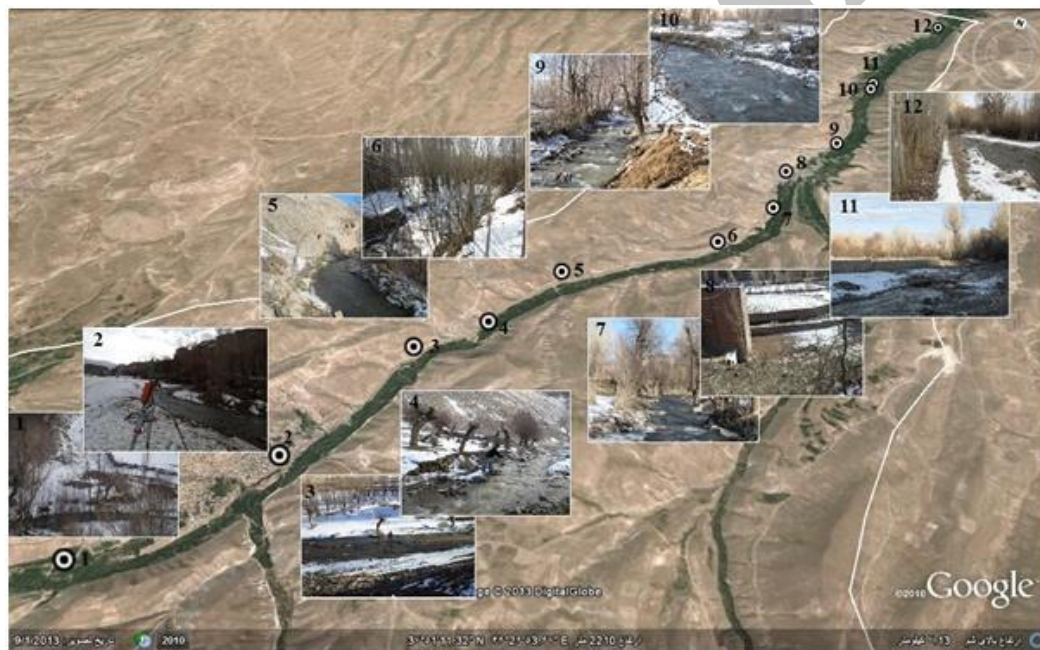
شکل ۳: موقعیت مقاطع عرضی نقشه برداری شده مجرای رودخانه ليقوان چای

برای این منظور ابتدا در سال ۱۳۹۱ اقدام به نقشه‌برداری و تهیه مقاطع عرضی در ۱۶ کیلومتر از رودخانه ليقوان (بالادست ایستگاه ليقوان تا ایستگاه هروی) گردید به‌طوری که اکثر مقاطع با فواصل تقریبی ۱/۳۰ کیلومتری بودند (شکل ۳). نقشه‌برداری در مه‌ماه انجام شد، بدین دلیل که اولاً در این زمان جریان رودخانه کم بوده و در ثانی در پاییز با توجه به ریزش برگ‌های پوشش درختان اطراف رودخانه، کناره‌ها و بستر رودخانه به آسانی دیده می‌شود و امکان نقشه‌برداری فراهم می‌آید.

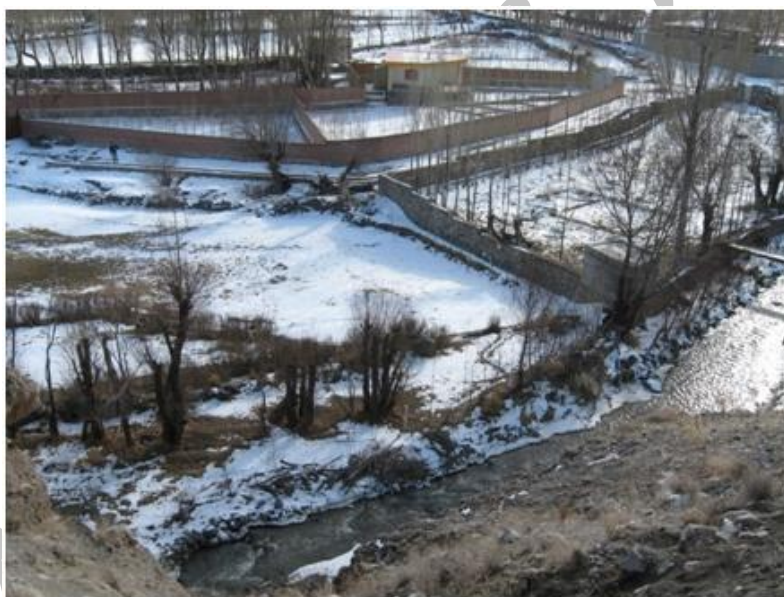
شکل ۶: محصور شدن مسیر رودخانه با زمین‌های کشاورزی و ویلاسازی در مقطع شماره ۵

در مقطع شماره ۳ عرض مجرا ۱۴/۷۴ متر و عمق متوسط ۰/۲۵ متر بوده که نسبت به مقطع بالادست مجرا عریض‌تر اما عمق کاهش یافته است. کاربری اراضی اطراف این مقطع در کرانه راست از نوع باغ و در کرانه چپ با دیواره دره و جاده محصور شده است. در مقطع شماره ۴ عرض مجرا ۸/۲۶ متر و عمق متوسط ۰/۷ متر بوده که نسبت به مقطع بالادست مجرا باریک‌تر شده است. کاربری اراضی اطراف را اراضی کشاورزی آبی و باغات تشکیل می‌دهد. در مقطع شماره ۵ عرض مجرا ۴/۳۶ متر و عمق متوسط ۰/۲۶ متر بوده است. کاربری اراضی اطراف این مقطع در کرانه راست از نوع باغ و اماکن ویلایی و در کرانه چپ با دیواره دره و جاده محصور شده است. در مقطع شماره ۵ (شکل ۶) ساخت‌وساز و کشاورزی در اطراف رودخانه و تغییر کاربری حریم رودخانه باعث محدود شدن مجرای جریان شده و ممکن است باعث تسریع در آب‌گرفتگی زمین‌های مجاور و افزایش پدیده آب شستگی بستر و کناره‌ها و تغییر رژیم رسوبی و ابعاد مقطع و جابجایی عرضی شود.

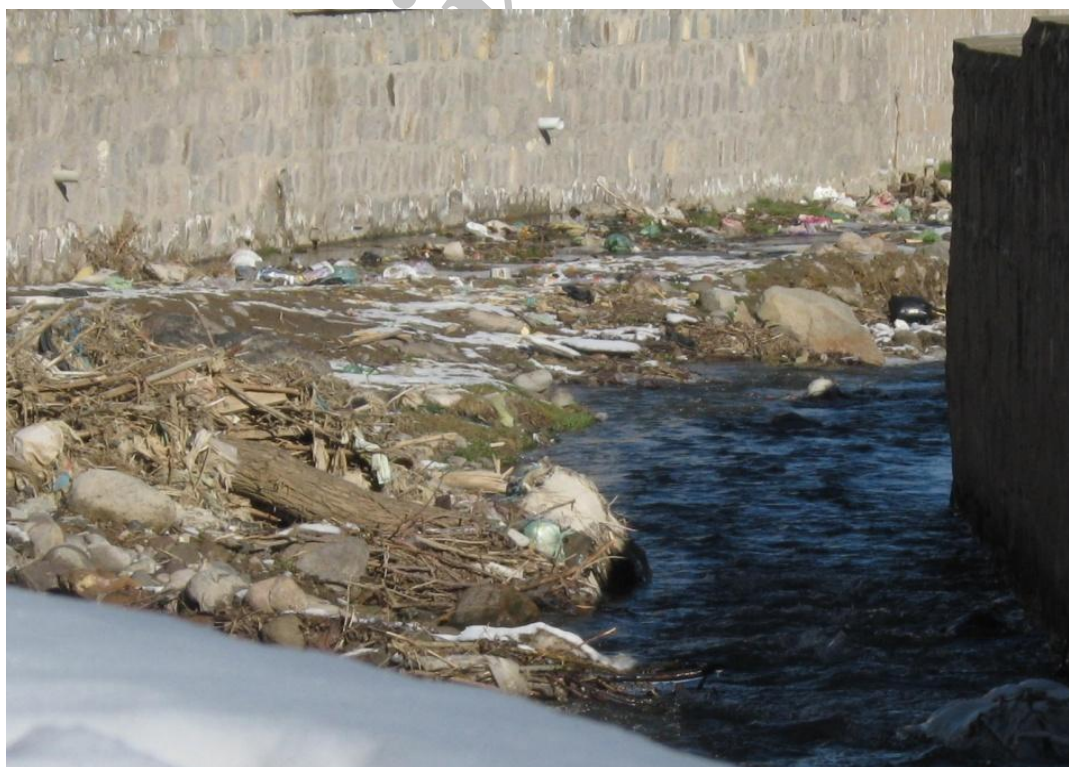
شکل ۱۳: تجمع رسوبات و نخاله‌های ناشی از فعالیت انسانی در نزدیک روستای بیرق
