نشریه تحقیقات کاربردی علوم جغرافیایی، سال بیستم، شماره ۵۶، بهار ۹۹

ارزیابی شرایط هیدرومورفولوژیکی رودخانه جاجرود با استفاده از روش MQI

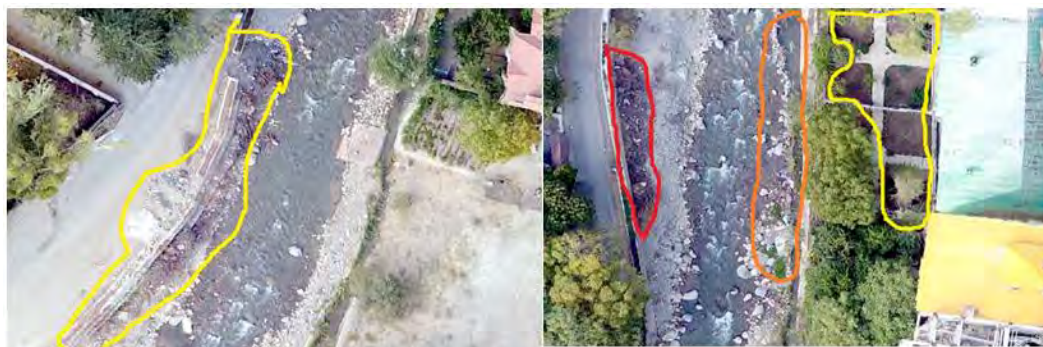
شکل (۴). تخریب پوشش گیاهی، وجود موانع طولی و جانبی و تغییر مسیر رودخانه در بازه ۱

قرار گرفتن درختان و گیاهان نیز در بعضی قسمت‌های این بازه ملاحظه می‌شود. مورفولوژی آن سکو و خیزآب است. ارتفاع این بازه در حدود ۱۸۰۰ متر می‌باشد. شیب آن برابر با ۵/۱ درصد می‌باشد. عرض این بازه بیشتر از بازه‌های دیگر و بین ۶/۸ تا ۱۰/۵ متر متغیر می‌باشد. در این بازه سازه‌های عرضی کمتری دیده می‌شود. در

اطراف رودخانه نیز انواع خاکریزها و ریزش‌ها مشاهده می‌شوند که در برخی از مناطق محافظ کناره رودخانه نیز تخریب شده است. با توجه به مجموع شرایط بررسی شده MQI آن برابر با ۰/۲۸ می‌باشد که در شرایط خیلی ضعیف قرار گرفته است. این بازه تغییرات زیادی را داشته و شاخص تعدیلی C آن دارای حداکثر امتیاز می‌باشد شکل (۴).

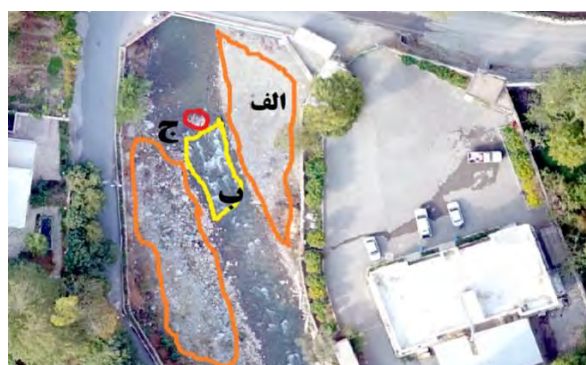
بستر این بازه نیز پوشیده از قلوه سنگ و شن و ریگ و عرض آن از ۰/۵ تا ۱۲/۵ متر متغیر می‌باشد. الگوی آن سینوسیته نامنظم است. در بسیاری از قسمت‌های کانال موانع چوبی مشاهده می‌شود. رسوب‌گذاری در بخش‌های محدب رود بیشتر مشاهده می‌شود. مورفولوژی آن از نوع خیزآب و در بعضی قسمت‌های بازه موانع حالت سنگ چین یافته‌اند که موجب محصور شدن آب شده است. در اطراف این بازه نیز تخریب پوشش به منظور ایجاد ساخت و سازهای مسکونی و ویلائی به چشم می‌خورد. MQI آن برابر با ۰/۴۸ می‌باشد و در وضعیت ضعیف قرار دارد. بدین ترتیب تغییرات در این بازه زیاد بوده است اشکال (۵ و ۶).

شکل (۵). الف. رسوب‌گذاری در کنار رود. ب. خیزآب‌ها ج. وجود موانع چوب در درون کانال در بازه ۲

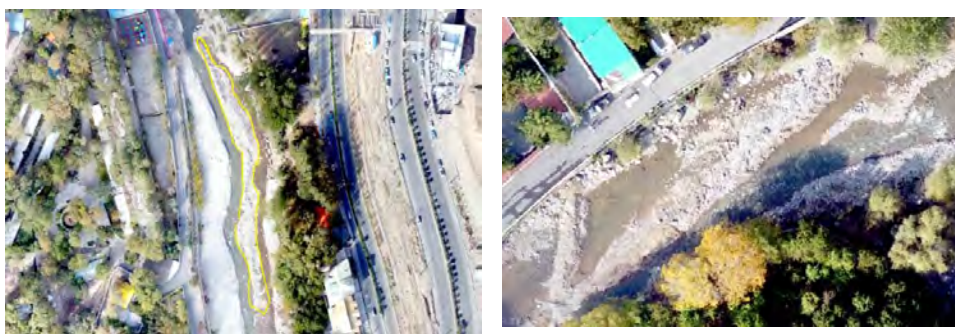
بستر بازه نیز پوشیده از قلوه سنگ، ریگ و شن است. در دو طرف این بازه به دلیل ایجاد مناطق مسکونی پوشش گیاهی تخریب شده است. الگوی این بازه سینوسیته منظم و مورفولوژی آن خیزآب و تندآب می باشد. در بعضی مناطق با ایجاد سنگ چین در بستر رودخانه آبشارهای مصنوعی ایجاد شده است. موانع طولی و جانبی زیادی در درون کانال مشاهده می شود شکل (۷). در این بازه یک شاخه از رود نیز به آن اضافه می شود که در محل اتصال این دو شاخه موانع شنی طولی مشاهده می شود و سبب الگوی شریانی در قسمتی از این بازه شده است. همچنین چندین حرکت توده ای از نوع ریزش و لغزش در کناره رود مشاهده می شود شکل (۸). این بازه دارای بیشترین امتیاز از شاخص عملکردی ژئومورفولوژیکی دارا می باشد. میزان MQI آن برابر با ۰/۳۲ است. بدین ترتیب در شرایط ضعیف قرار دارد و تغییرات زیادی داشته است شکل (۹).

شکل (۷). وجود موانع طولی و جانبی در درون کانال در بازه ۳

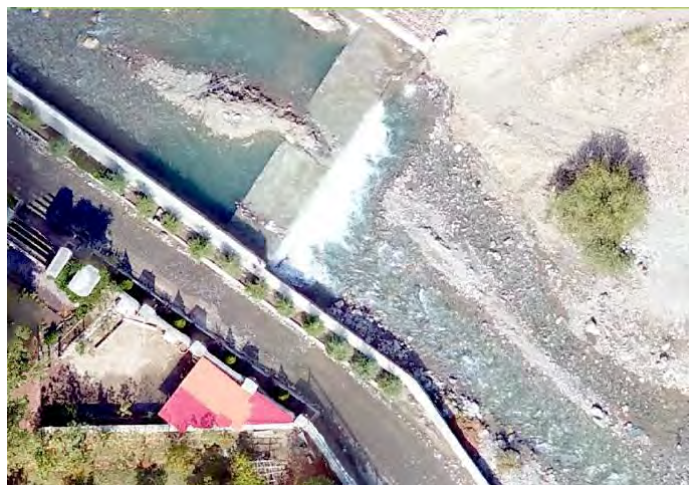
در این بازه بستر پوشیده از شن و ماسه بوده و تعداد قلوه سنگ های بزرگ در این بازه کمتر به چشم می خورد. الگوی این بازه شریانی و مورفولوژی بستر نیز خیزآب می باشد شکل (۱۰). در درون کانال انواع موانع طولی و جانبی مشاهده می شود. در دو طرف این بازه نیز تخریب پوشش گیاهی به منظور ایجاد تفریگاه ها و مناطق ویلائی مشاهده می شود البته لازم به ذکر است که در انتهای این بازه به دلیل وجود دامنه های ناپایدار و برداشت شن و ماسه از بستر رودخانه تعداد ساخت و سازهای انسانی کمتر می شود. در بعضی از قسمت های این

بازه بستر مصنوعی توسط انسان ساخته شده است که سبب ایجاد تندآب‌ها در بازه شده است شکل (۱۰). میزان MQI آن برابر با ۰/۱ و به عبارتی در وضعیت خیلی ضعیف قرار دارد و بیشترین تغییرات را داشته است. هر سه شاخص در این بازه حداکثر امتیاز را کسب کرده اند.

شکل (۱۰). ایجاد بستر مصنوعی و پیدایش تندآب و همچنین وجود موانع طولی متعدد در درون کانال در بازه ۴

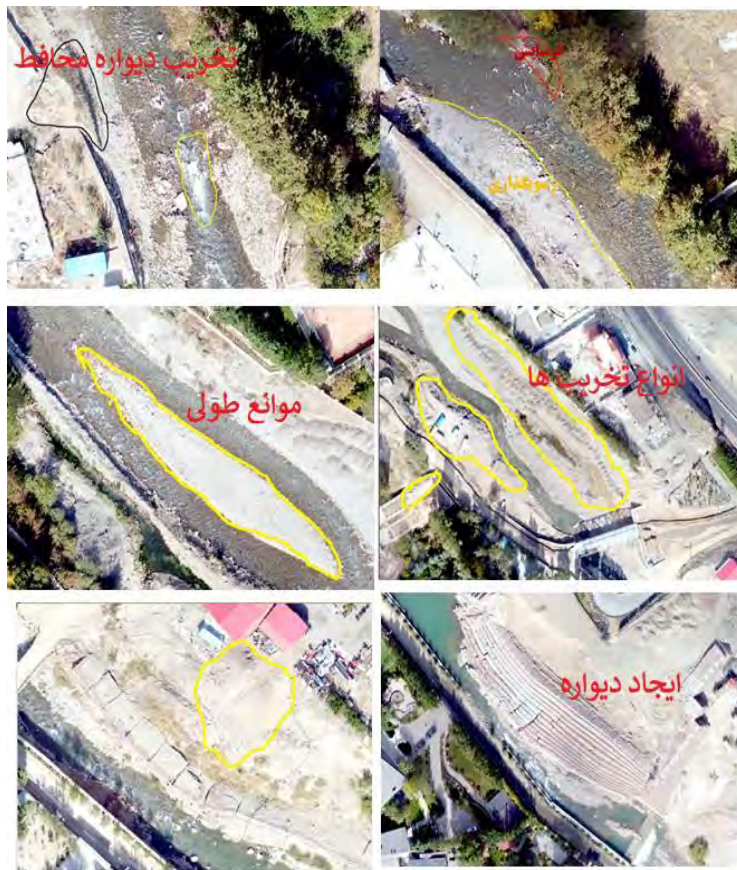
شکل (۱۱). رسوب گذاری و فرسایش در بازه ۴

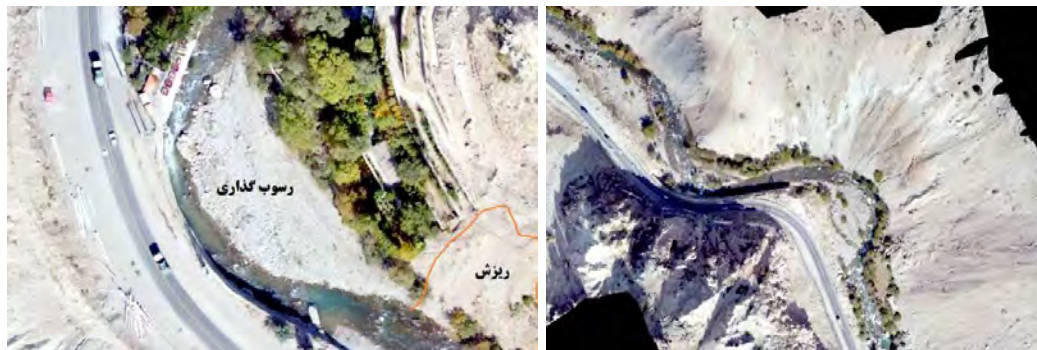
ارتفاع در این قسمت به ۱۷۰۰ متر می رسد. میزان پوشش گیاهی در این بازه به طور چشمگیری کاهش یافته است. در مناطقی که پوشش گیاهی وجود دارد ساخت و سازه های انسانی نیز در منطقه مشاهده می شود. همانطور که شکل (۱۱) نشان می دهد در بیشتر قسمت های این بازه دامنه های ناپایدار و پرشیب در حاشیه رودخانه قرار دارند. میزان MQI این بازه برابر با ۰/۲۱ می باشد. بدین ترتیب در شرایط خیلی ضعیف قرار دارد و میزان تغییرات در این بازه نیز خیلی زیاد است.

شکل (۱۲). وجود دامنه‌های ناپایدار در حاشیه رودخانه در بازه ۵

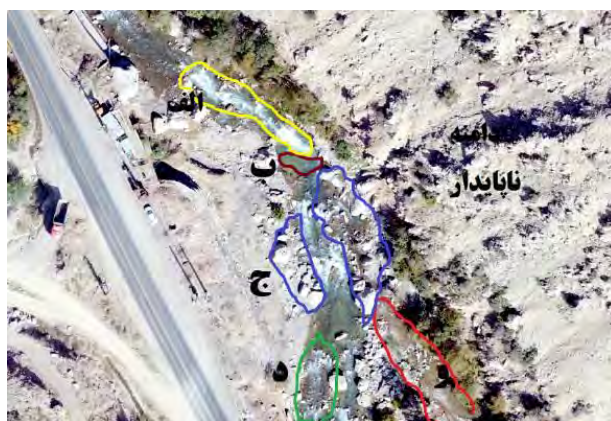
این بازه نیز به مانند بازه ۵ دارای بستری سنگلاخی است و به لحاظ مورفولوژی دارای تنوع زیادی از جمله وجود سکو، خیزآب، چالاب و تنداب می‌باشد شکل (۱۲). در قسمت اولیه بازه شیب حاشیه رود از یکطرف بسیار زیاد و ناپایداری دامنه به وضوح دیده می‌شود. به همین دلیل ساخت و سازه‌های انسانی کمتر مشاهده می‌شود در حالی که در قسمت جنوبی بازه با کاهش ارتفاع، کاهش شیب و افزایش پوشش گیاهی نیز ساخت و سازه‌های انسانی و بهره برداری از آن نیز افزایش یافته است. الگوی این بازه سینوسی نامنظم می‌باشد. میزان MQI این بازه برابر با ۰/۲ و در وضعیت خیلی ضعیف قرار دارد. بدین ترتیب تغییرات در این بازه نیز بسیار زیاد بوده است شکل (۱۳).

شکل (۱۳). الف) سکوه‌های پله ای (ب) چالاب، ج) رخنمون های سنگی، د) خیز آب. و دو کانال شدن رودخانه به دلیل موانع طولی در بازه ۶
