بررسی تغییرات محو و فرسایش کناره‌ای در رودخانه گاماسیاب از سال ۱۳۸۹ تا ۱۳۳۴

چکیده

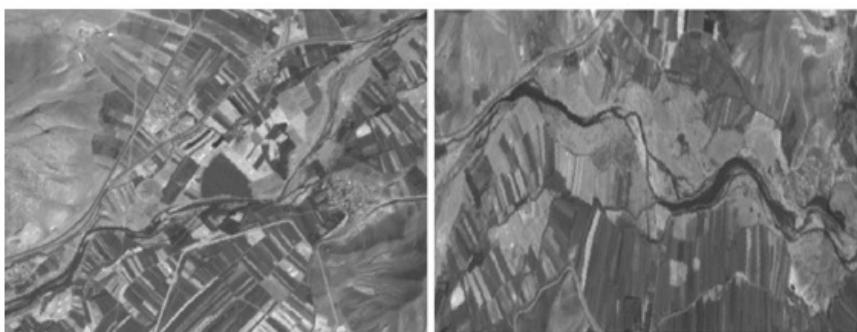
شکل (۴) بازه ۵ و ۶ رودخانه گاماسیاب با الگوی گیسویی و مناندری

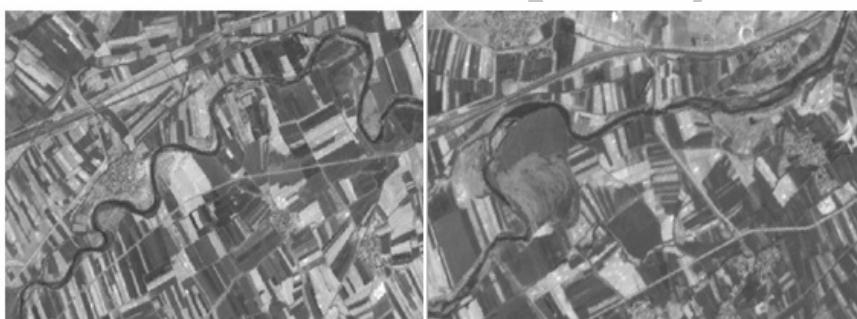
شکل (۵) بازه ۷ و ۸ رودخانه گاماسیاب با الگوی مناندری

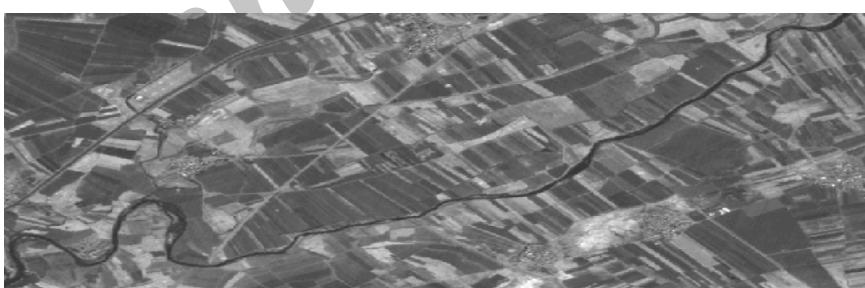
شکل (۶) بازه ۹ رودخانه گاماسیاب با الگوی مستقیم و مناندری

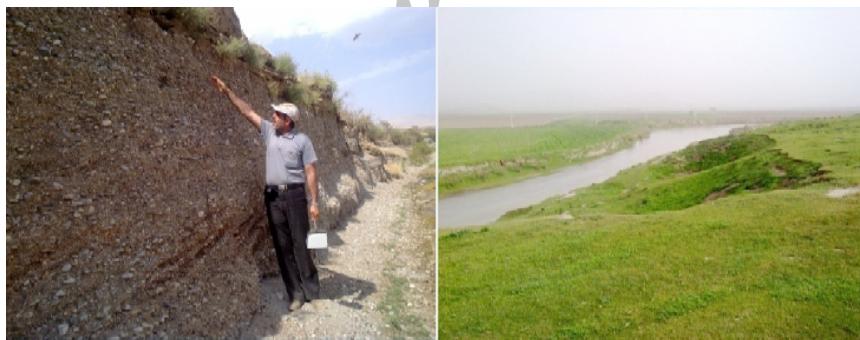
شکل (۱۷) موقع لغزش کناری

شکل (۱۶) رسوبات مستعد فرسایش کناری بازه ۵

بازدیدهای میدانی انجام گرفته در تابستان ۱۳۹۱ عرض بستر رودخانه در بازه ۴ و در الگوی گیسویی ۱۵۷ متر است در حالی که میانگین عرض همین بازه در سال ۱۳۴۸ بر روی عکس‌های هوایی ۳۵ متر بوده است که بر اساس داده‌های جدول (۱) بازه ۴ در طی سال ۱۳۴۸ تا ۱۳۸۲ به دلیل تغییر الگو از مثاندری به گیسویی ۴۶ هکتار فرسایش سطحی داشته است. احداث بند انحرافی عین القاس بر روی بازه ۴ رودخانه در سال ۱۳۷۲ باعث شده است که علاوه بر تغییر مسیر رودخانه، رودخانه به شکل گیسویی تبدیل شود و بستر خود را در جنس زمین‌شناسی سست ثبت کند و سطح بسیار وسیعی را در بازه ۴، ۵ و ۶ دچار فرسایش نماید. در شکل (۱۶ و ۱۷) محل احداث بند عین القاس و ایجاد الگوی گیسویی و افزایش عرض بستر در بازه‌های ۴، ۵ و ۶ دیده می‌شود.

در بازه‌های پایین دست رودخانه، لغزش کناره‌ای رودخانه در جنس زمین‌شناسی سست شرایط را برای ایجاد فرسایش کناره‌ای فراهم کرده است. شکل (۱۶ و ۱۷) فرسایش کناری رودخانه گاماسیاب را نشان می‌دهد.

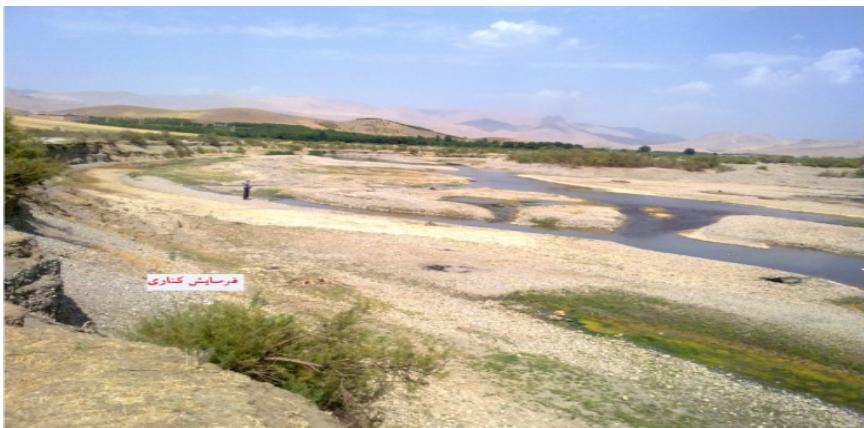
شکل (۱۸) فرسایش کناری رودخانه و ایجاد بستر عریض در بازه ۵
