## تصحیح پلان به همراه مستندنگاری پلکان کاخ ویران شده اردشیر سوم در تخت جمشید

افشین بزدانی<sup>۱</sup>

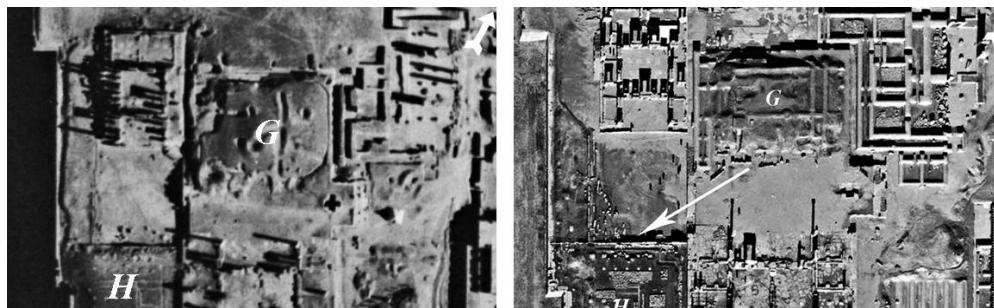
تصویر ۱. دو تصویر هوایی از جنوب باخته تختگاه و موقعیت کاخ‌های G و H در زمان کاوش‌های هرتسفلد (A) و پس از تغییرات انجام شده در زمان حاضر (B). جهت پیکان در تصویر B به انتقال بلوک‌های کاخ G به محل کاخ H اشاره دارد. Schmidt 1940: pl.3.

کند که پلکان نیمه ویران کنونی که در محل کاخ H به چشم می‌خورد در حقیقت به جنوب تپه مرکزی تعلق داشته است (تصویر A,B (Schmidt 1953: 274) (۳).

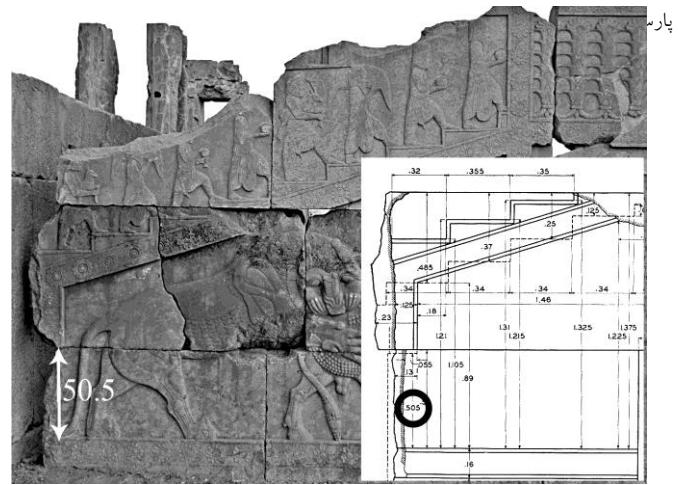
تصویر شماره ۲. بدنه اصلی پلکان G در محل نمای کاخ H که آشکارا به صورت شکسته به دیوار کاخ هدیش تکیه داده است. در گوشه راست تصویر مستندگاری انجام شده از این بخش توسط تصویر شماره ۲. بدنه اصلی پلکان G در محل نمای شکسته (شکسته شده) (Schmidt 1953: fig. 122A).

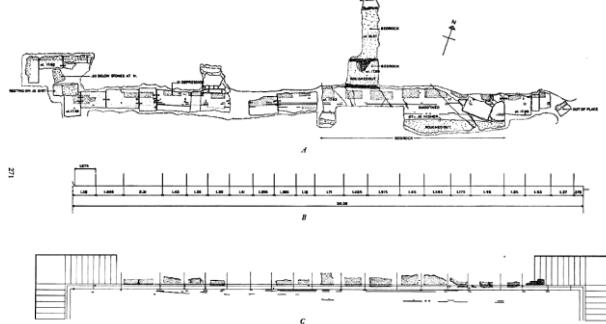
تصویر شماره ۳. محل قرارگیری بلوک‌ها با توجه به سطح تراش خورده بر بستر حیاط کاخ هدیش (بالا)، اندازه بلوک‌های پلکان G در تناسب با بستر تراش خورده (تصویر وسط) و بازسازی انجام شده از پلکان G با توجه به آثار موجود و موقعیت بلوک‌ها (Schmidt 1953: fig. 117).

پس از اثبات تعلق پلکان نمای کاخ H به جنوب تپه مرکزی، هاینزا به درستی متوجه شد که پلکان مورد نظر طرحی متفاوت نسبت به دیگر پلکان‌های دو طرفه کاخ‌های اختصاصی ارائه می‌دهد. دلیل وی برای این استدلال وجود دو پلکان یا بال کوچک عمود بر بدنه و نمای اصلی در دو سوی انتهای پلکان است (تصویر C (۳)، Schmidt 1953: 274, 280 fig. 117). براساس طرح هاینزا هر نیمه پلکان از ۱۷ پله تشکیل

در انتهای دیگر پلکان، همانندی اندازه‌های قاب ردیف نخلچه‌های ترئینی نمای بلوک ۲ با انتهای موجود نیمه چپ بدن پلکان در محل چرخش ۹۰ درجه‌ای و به منظور ایجاد بال عمود بر بدن اصلی (تصویر ۲) موجب اثبات تعلق سطح هموار بلوک ۲ که مشابه آنچه در بال عمودی راست رد گیری شده بود می‌شود. ردیف خدمتکاران بلوک ۲ به بال عمودی نیمه چپ پلکان می‌شود<sup>۱</sup> که با توجه به اصل قرینگی یا به سخن بهتر تصویر آینه‌ای و متناظر بودن نیمه‌های راست و چپ پلکان، چنین «سطح همواری» برای نیمه راست پلکان نیز محقق می‌شود. فرضیه‌ای که در ادامه بحث و بهویژه با بررسی شواهد موجود به روشنی اثبات می‌شود. قابل توجه این که سطح هموار مورد بحث ما در پلان ارائه شده توسط «هاینز» دیده نشده است (تصویر ۳C).

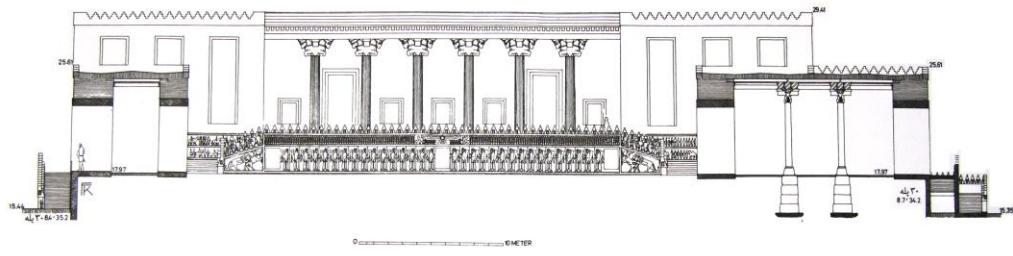
تصویر شماره ۴. نمای بازسازی شده ایوان و کاخ اردشیر سوم رو به حیاط کاخ هدیش توسط کرفتر. در گوش راست و چپ تصویر به ترتیب پلکان و ساختمان دروازه خاوری و باختی حیاط هدیش دیده می شود (کرفتر ۱۳۸۸: تصویر ۱۷).

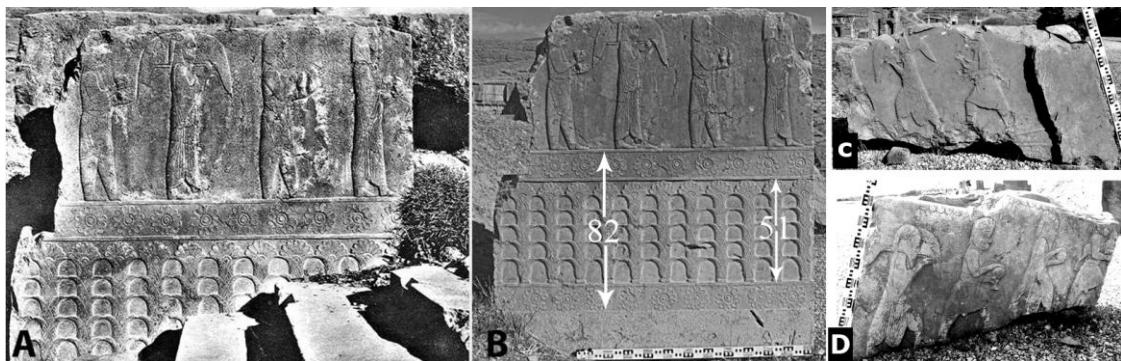
تصویر شماره ۵. (A): نمای بلوک ۲ به عنوان تزئین کننده ناتمام «فراهخامنشی» (Herzfeld 1928: fig.36) (B): همان بلوک جدا شده از بافت فراخامنشی در جنوب تپه مرکزی و در موقعیت امروزی خود. (C): نمای بلوک شماره یک نشان‌دهنده ابتدای نمای بدنۀ اصلی، (D): سطح داخلی بلوک شماره یک در داخل راهرو و پشت نمای بدنۀ اصلی پلکان.

با توجه به زاویه ۹۰ درجه‌ای جهت پایین‌ترین (آخرین) خدمتکار در سطح پشت نما با افراد پس از خود، بلوک شماره ۱ محل تغییر جهت بدنه وسیع پلکان را به سمت بال کوچک نیمه راست نشان می‌دهد (تصویرهای ۵: C، D و ۹). به سخن دیگر پیاله در پوش داری که به دنبال پایین‌ترین خدمتکار پشت نمای بلوک ۱ دیده می‌شود بی‌گمان به آخرین خدمتکار پارسی در پشت نمای محل پیچش نیمه راست پلکان تعلق داشته که امروزه تنها بخش‌هایی از پوشک و پای وی در محل برخورد بال راست به بدنه اصلی بر جای مانده است. بر همین اساس پاهای خدمتکار مادی که در همین بخش بدنه اصلی و پیشاپیش خدمتکار پارسی به چشم می‌خورد متعلق به خدمتکار مادی حامل حیوانی است که در سطح داخلی بلوک ۱ به عنوان آخرین خدمتکار دیده می‌شود.

در این بلوک‌ها نقش‌ها در نمای آن‌ها رو به سوی راست بیننده دارند: این گروه شامل بلوک‌های با شماره‌های ۲، ۷ و ۸ می‌شود که به نیمه باختり پلکان در موقعیت اصلی تعلق داشته‌اند. در این گروه بلوک شماره ۲ به عنوان «حلقه گمشده و کلیدی» نقشی اساسی در ایجاد تردید در طرح ارائه شده توسط «هاینز» و تلاش برای دستیابی به طرحی نوین و بازنگری شده بر عهده داشت (تصویرهای ۵ تا ۷).

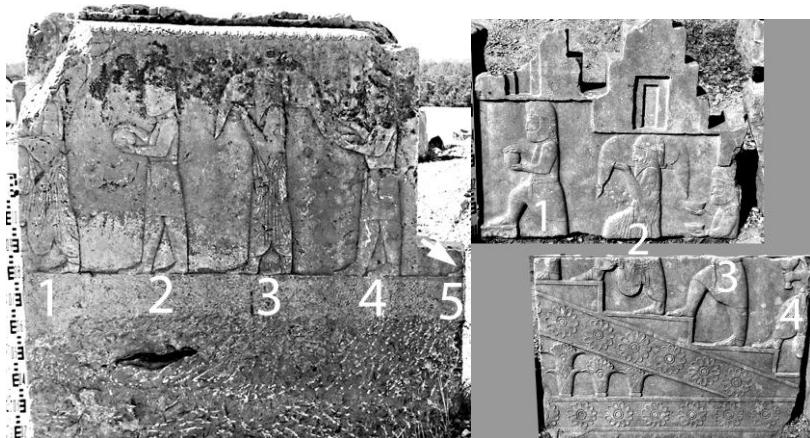
تصویر شماره ۶. ردیف خدمتکاران در پشت نمای بلوک

تصویر شماره ۷. نقش خدمتکاران در نمای بلوک ۵ (بالا) و ۶ (پایین). از قراردهی این دو بلوک بر روی یکدیگر نقش‌ها کامل می‌شود. وجود قسمت کوچکی از قاب گل دوازده پر که خدمتکار شماره ۱ پای خود را بر روی آن نهاده در باسازی بال عمود بر بدنۀ اصلی از اهمیت ویژه‌ای برخوردار است.

با مطالعه نقش خدمتکاران در دو بلوک ۵ و ۶ روشن می‌شود که می‌توان با قرار دادن بلوک ۵ بر روی بلوک ۶ به گونه‌ای که ۲۵ سانتی متر از بلوک زیرین جلوتر قرار گیرد، تصویر کاملی از نقش‌های موجود بر بدنه هر دو بلوک ایجاد کرد. به این ترتیب بلوک‌های ۵ و ۶ تکمیل کننده یکدیگر بشمار می‌آیند (تصویر ۷)

در نمای بال راست پلکان، نخستین خدمتکاری که پای بر سطح هموار نهاده خدمتکار مادی بلوک ۵ است که در تصویر ۷ با شماره ۱ پیشاپیش دیگران دیده می‌شود (جدول ۲). در رابطه با جلوترین خدمتکار

جلوترین خدمتکار سطح هموار نمای بال چپ براساس آنچه در نمای بلوک ۲ دیده می‌شود یک فرد پارسی است (خدمتکار شماره ۱ در تصویر ۶). با وجودی که هیچ اثری در حال حاضر از کیفیت دقیق نخستین خدمتکاری که در نمای بال چپ پای خود را بر سطح هموار نهاده باشد باقی نمانده است، اما خوشبختانه این امکان وجود دارد تا دست کم بتوانیم نسبت به پارسی یا مادی بودن آن اظهار نظر کنیم. با توجه به آن که تمام شواهد تأیید کننده این مهم بوده‌اند که پلکان G از دو نیمه قرینه به جهت اندازه و طراحی تشکیل شده است می‌توانیم براساس همانند بودن جلوترین خدمتکار در نمای سطح هموار هر دو بال نیمه راست و چپ، نخستین خدمتکار هر دو نما را نیز مشابه و همانند یکدیگر فردی در پوشش مادی تصور کنیم.

برای پشت نمای بال چپ خدمتکار شماره ۱ در پشت نمای بلوک ۲ (تصویر ۷)، به عنوان جلوترین خدمتکار سطح هموار شناسایی می‌شود. در رابطه با نخستین خدمتکاری که پای خود را بر این سطح در داخل پلکان نهاده است شواهد موجود به ما اجازه می‌دهد تا با استدلالی مشابه برای آخرین خدمتکار نمای همین بال به نتیجه برسیم. در حالی که جلوترین خدمتکاران سطح هموار پشت نما برای بال‌های راست و چپ همانند یکدیگر یک خدمتکار پارسی است، وجود یک خدمتکار مادی به عنوان آخرین یا به بیان دیگر نخستین خدمتکاری که در همین سطح در بال راست پا بر سطح هموار می‌نهاده، تأیید کننده این نکته است که به شکلی مشابه، یک خدمتکار در پوشک مادی در پشت نمای بال چپ بر سطح هموار گام می‌نهاده است<sup>۱</sup>.

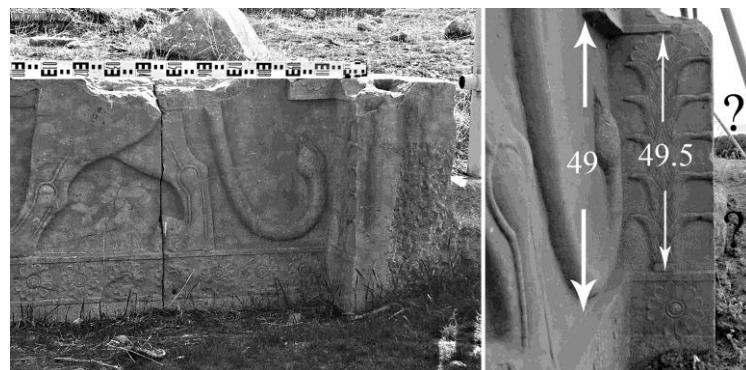
تصویر شماره ۸. انتهای بیرونی و نمای نیمه راست بدنه پلکان با تزئین رایج حمله شیر به گاو. بخش بیرون زده با تزئین نخلچه و قاب گل دوازده پر محل اتصال بال عمود بر بدنه اصلی را نشان می‌دهد.

می‌شود از جمله این که مقایسه سطح بیرونی و درونی انتهای راست بدن پلکان (تصویر ۸)، با بلوک‌های ۵ و ۶ (تصویر ۷)، نشان دهنده ارتباط این بخش‌ها با یکدیگر است (تصویر ۹). بازسازی به عمل آمده از قاب گل دوازده پر موجود بر انتهای نیمه راست بدن اصلی هم سطح بودن آن را با قاب گل مشابه‌ای که خدمتکار مادی بلوک (۵ و ۶) در سطح نمای بلوک پای خود را بر روی آن نهاده است تأیید می‌کند (خدمتکار شماره ۱ در تصویر ۷). افزون بر این مقایسه بلندای سطحی که خدمتکار پارسی در انتهای نیمه راست بدن اصلی بر روی آن ایستاده است حاکی از همانندی آن با سطحی است که خدمتکار مادی سطح داخل بلوک (۵ و ۶) پای خود را بر روی آن قرار داده است. شواهد موجود به خوبی تأیید کننده این فرضیه هستند که بلوک‌های (۵ و ۶) و بخش بیرون آمده انتهای راست بدن پلکان، همگی به نمای بال راست که عمود بر بدن اصلی بوده است تعلق دارد.

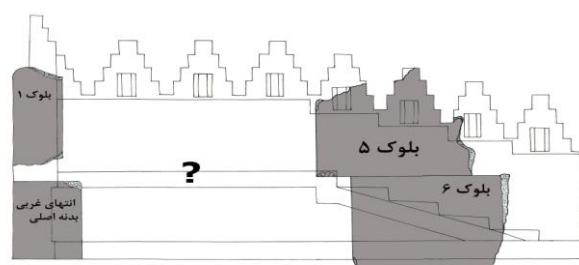
تصویر شماره ۹. نمای بال راست پلکان و موقعیت بلوک‌های (۵ و ۶)، بلوك ۱، بیرون‌زدگی بدنه اصلی و ارتباط میان آن‌ها.

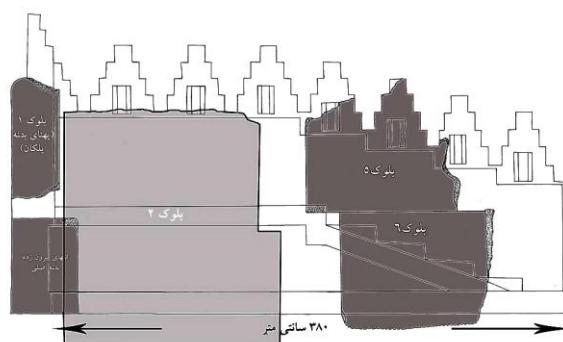
تصویر شماره ۱۰. ترکیب بلوک‌های نیمه راست پلکان (بلوک‌های ۵، ۶ و ۱) با بلوك ۲ (مریبوط به نیمه چپ) به جهت بازسازی دقیق بال‌های کوچک براساس اصل قرینگی دو نیمه پلکان.

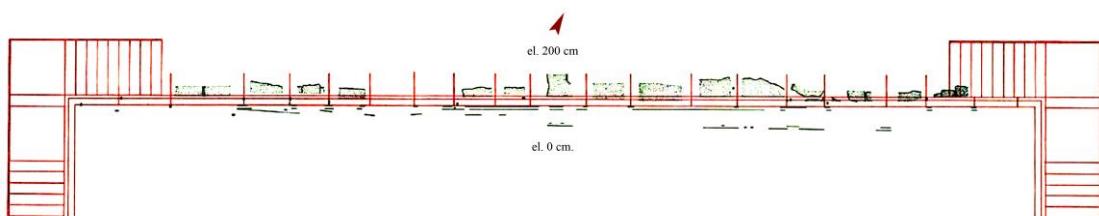
تصویر شماره ۱۱. طرح نهایی پلکان بزرگ جنوبی کاخ اردشیر سوم در تخت جمشید (۳۳۸-۳۵۹ پ.م).

با توجه به مستندات مورد بحث قرار گرفته و بازسازی‌هایی که تاکنون انجام شده امکان دستیابی به طرحی نوین و تا حد بسیار زیادی قابل اعتماد از آخرین پلکان ساخته شده در تخت جمشید فراهم گردیده است (تصویر ۱۱). همان‌گونه که پیش از این نیز ثابت شده بود پلکان اردشیر سوم در هر انتهای خود دارای یک بال کوچک است که عمود بر بدنه اصلی قرار گرفته‌اند. این ورودی‌ها یا همان بال‌های کوچک هر کدام دارای ۲ متر پهنا، ۵ پله<sup>۲</sup> و یک کف یا سطح هموار با اندازه ۲ در ۲ متر پیش از برخورد با بدنه اصلی پلکان است که درازای کلی هر بال عمود بر بدنه اصلی را به ۳۸۰ سانتی متر می‌رساند. اضافه نمودن یک سطح هموار در بال‌های کوچک باعث افزایش یک پله به جهت شمارش نهایی پله‌های پلکان نسبت به کار گرفتر شده است. پس از این سطح هموار و در محل برخورد بال‌های کوچک با بدنه اصلی پلکان، در ضخامت بدنه پلکان یک پله دیگر قرار گرفته است که فرد بالا رونده را به یک پاگرد که به جهت اندازه، مشابه سطح هموار بال‌های عمودی است هدایت می‌کند. این پاگرد در واقع محل چرخش از راستای بال‌های کوچک به سوی ایوان بشمار می‌آید. دسترسی به ایوان پلکان از این مرحله توسط پیمودن ۱۰ پله دیگر در راستا و پشت نمای
