# واکنش سیستم‌های رودخانه‌ای به وقایع سیلابی بزرگ

نمونه موردی: رودخانه مادرسو

## The Response of Fluvial Systems to Large Flood Events

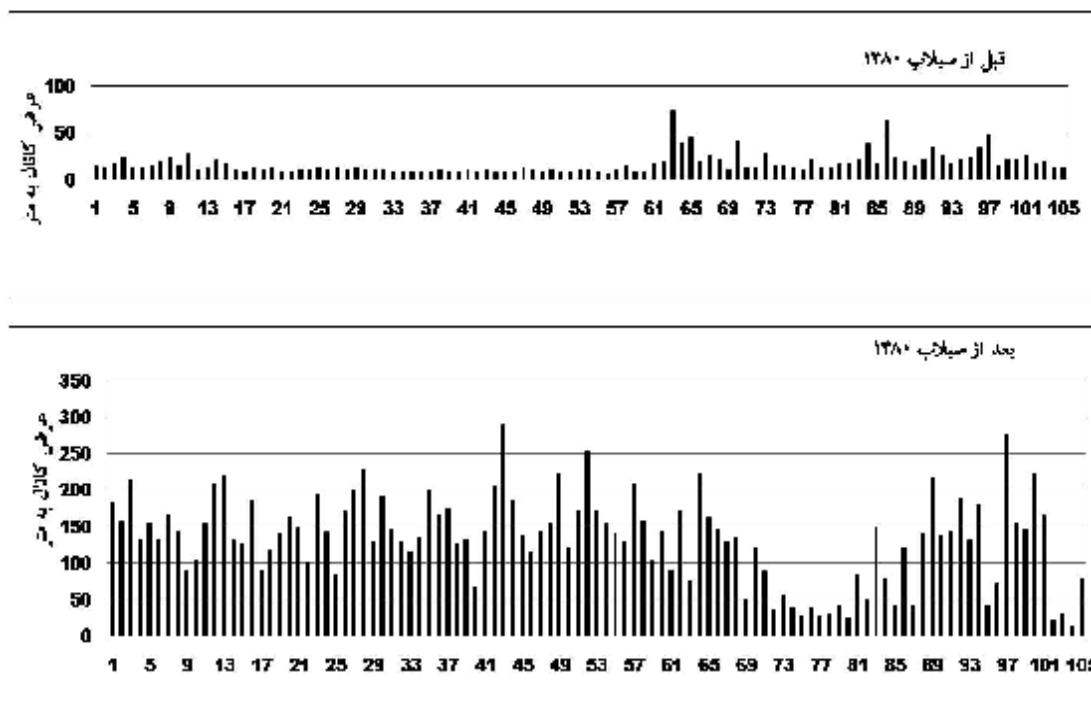
یکی از اثرات عمده این سیلاب گسترش جانبی بستر اصلی رود بوده است. شکل شماره 7 عرض بستر رود را در

مقاطع مزبور قبل و بعد از وقوع سیلاب نشان می‌دهد. با توجه به نتایج حاصل از مقاطع، مقادیر حداقل، میانگین و حداکثر عرض کانال قبل از وقوع سیلاب به ترتیب  $7/2$ ،  $17$  و  $73/5$  متر بوده که پس از وقوع سیلاب به  $14$ ،  $133/4$  و  $290$  متر افزایش یافته است. میانگین عمق کانال نیز قبل از سیلاب  $2$  متر برآورد گردیده که پس از وقوع سیلاب به حداقل  $4/5$  تا بیش از  $10$  متر رسیده است.

شکل شماره 7- تغییرات عرض کانال اصلی قبل و بعد از سیلاب 1380 در محل مقاطع نمونه

بررسی دقیق‌تر نمودار عرض بستر نشان می‌دهد که بیشترین میزان عریض‌شدگی در مئاندرها، بعد از بسترهای سنگی تنگ و قبل و بعد از پلها رخ داده که بطور طبیعی متأثر از مورفولوژی اولیه کانال و پس‌آبهای ایجاد شده بوسیله موانع فوق بوده است.

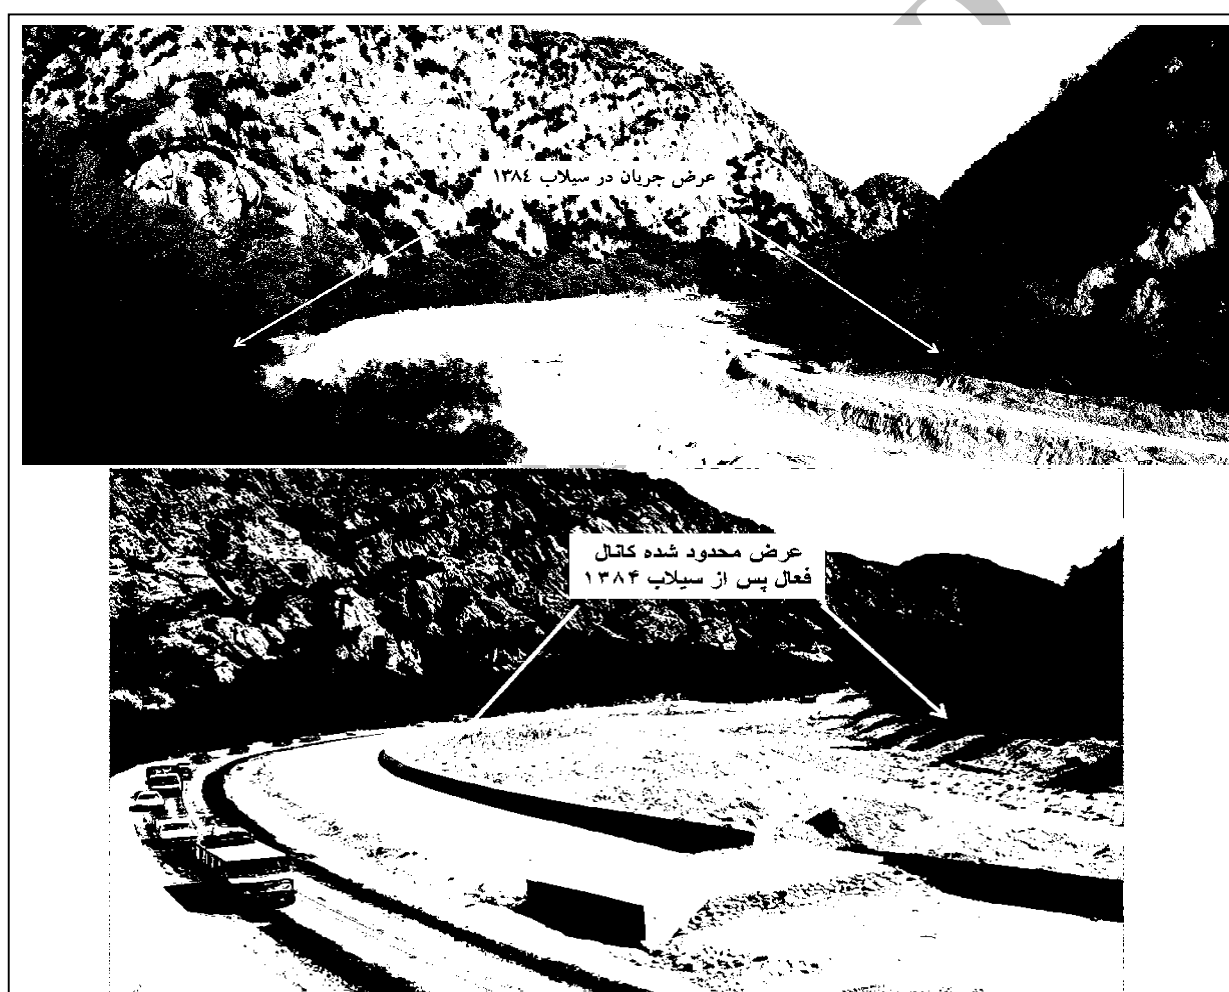
حاوی قطعات درشت) بایستی متفاوت از جریان‌های سیلابی عادی باشد. پس از سیلاب سال 1384 عملیات ساخت جاده و سازه‌های وابسته با شدت و گسترش بیشتری شروع که هنوز هم ادامه دارد. متأسفانه بخش وسیعی از عرض کانال رودخانه برای پهن یا دو بانده کردن جاده ارتباطی پر تردد (مشهد - گرگان) آنهم در ارتفاع بالاتری از سطح اولیه خود (سیلاب سال 1380) اختصاص یافت که قسمت اعظم آن نیز بوسیله دیواره‌های ضخیم بتنی حفاظت گردیده است. ارتفاع پلهای احداث شده کم، تعداد پایه‌ها زیاد و فواصل آنها نسبتاً کم بوده و قابلیت عبور جریانهای سیلابی احتمالی مملو از رسوبهای درشت دانه به ابعاد متریک را نخواهد داشت و در اینصورت خسارتهای (جانی و مالی) احتمالی باز هم شدیدتر خواهد بود (شکل شماره 14).

شکل شماره 14- مقایسه عرض بستر فعال سیلاب 1380 و فشار جاده جدید بر بستر فعال
