## باز سازی سیلاب های قدیمی رودخانه سه هزار با استفاده از دندروژئومورفولوژی

سید رضا حسین زاده<sup>۱</sup> - دانشیار ژئومورفولوژی، دانشگاه فردوسی مشهد، ایران

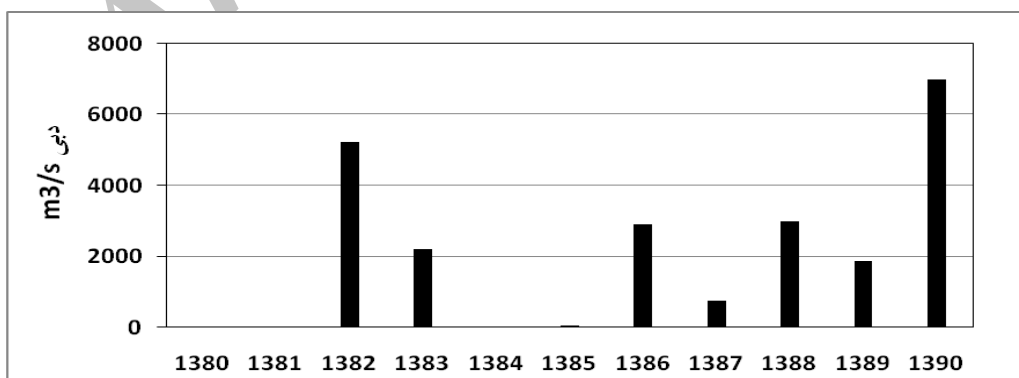
شکل ۵ حداکثر دبی لحظه‌ای ایستگاه هیدرومتری سرواش پشته (شرکت آب منطقه‌ی مازندران)

آمار دبی حداکثر لحظه‌ای ایستگاه سرواش پشته ارقامی از حداقل ۷ تا حداکثر ۶۹۸۰ متر مکعب در ثانیه برای سال های ۱۳۸۰ تا ۱۳۹۰ را نشان می‌دهد. بر این اساس بزرگ ترین سیلاب ثبت شده رودخانه که آثار قابل توجهی نیز در بستر بجا گذاشته مربوط به تیرماه ۱۳۹۰ است. سیلاب مشابه دیگری با دبی ۵۲۲۵ متر مکعب در ثانیه در تیرماه ۱۳۸۲ رخ داده که گرچه از نظر بزرگی در ردیف دوم قرار می‌گیرد، اما ساکنین روستاهای یاندشت بالا و گاویر اثرات آنرا از یاد برده‌اند. حداکثر دبی لحظه‌ای سال‌های ۱۳۸۳، ۱۳۸۶، ۱۳۸۸ و ۱۳۸۹ نیز نسبتاً بزرگ بوده و بین ۲۰۰۰ تا ۳۰۰۰ متر مکعب گزارش شده است. در این میان ساکنین محلی سیلاب های سال های ۱۳۸۶ و ۱۳۸۸ و اثرات آنرا بخوبی به یاد می‌آورند. بیشتر این سیلاب ها در فصل گرم و بزرگ‌ترین آنها در تیر ماه رخ داده‌اند (شکل ۵).

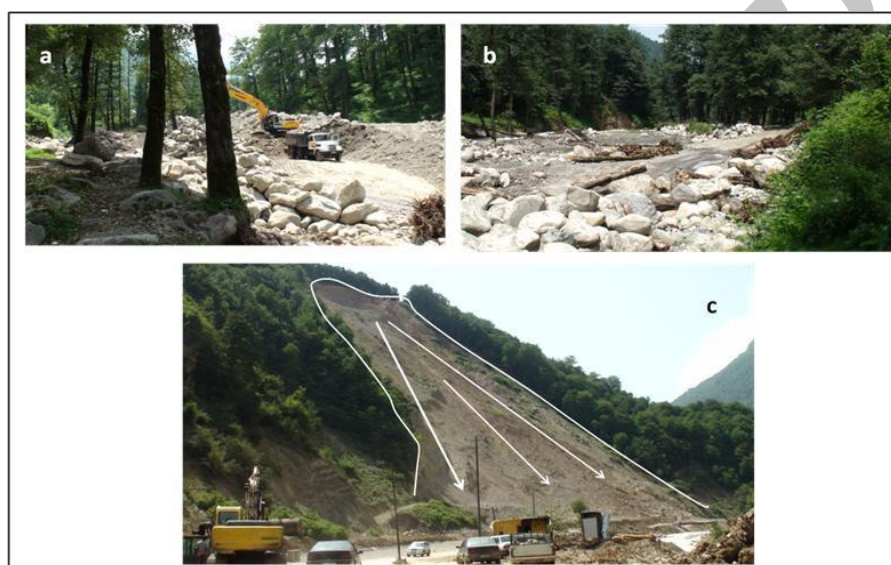
شکل ۹ مداخله انسان در محیط و افزایش خطر سیلاب‌های غلیظ
