تحلیل و بررسی زمین لغزش ترانشه در راه ارتباطی خرم آباد - پل دختر

علی ویسکرامی*: دانش آموخته کارشناسی ارشد مهندسی معدن گرایش استخراج، veiskaramiali@yahoo.com
حسین نوفرستی: استادیار گروه معدن، دانشکده مهندسی، دانشگاه بیرجند

Study and analysis slippage in a trenches on Khorramabad-Poldokhtar route

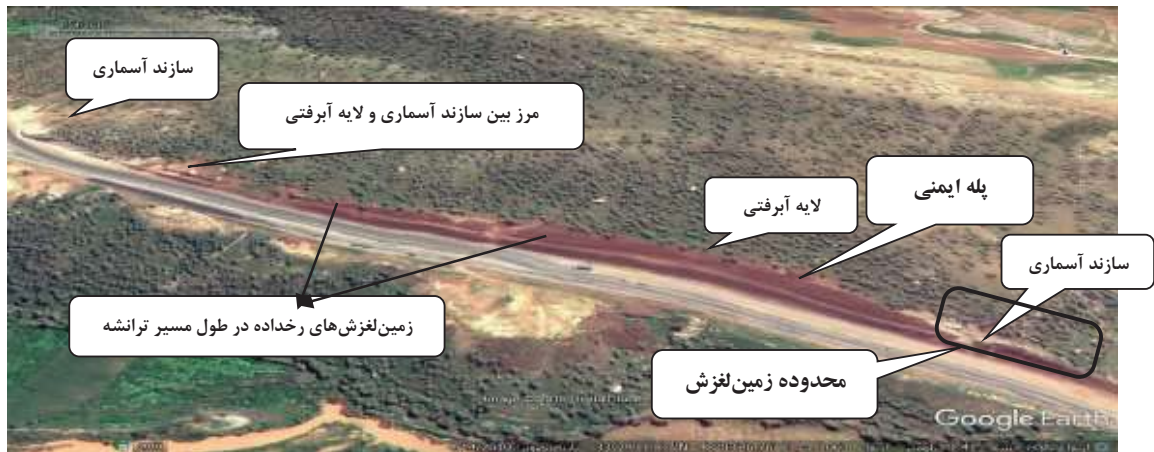
تصویر ۲: عکس هوایی سال ۲۰۱۰ از منطقه‌ی زمین لغزش، حدوداً یک سال بعد از ایجاد ترانشه

با توجه به تصویر ۲ وجود خاک آهکی سفید رنگ بر روی دامنه‌ی آبرفتی رسی قرمز رنگ می‌تواند بیان‌کننده‌ی شروع یک زمین لغزش در این محدوده باشد (تصویر ۲ در فروردین ۱۳۸۹ گرفته شده است). اما متأسفانه به دلیل عدم توجه به این حرکات اولیه، در تصویر ۳ (این عکس در مرداد ماه ۱۳۹۰ گرفته شده است) تقریباً ۱۵ ماه بعد - به اندازه‌ی یک سال زراعی منطقه - حرکات دامنه گسترش یافته است.

ضخامت لایه‌ی آبرفتی متفاوت است و بیشتر بر روی دامنه‌های شیب‌دار مشاهده می‌شود و به سمت ستیغ کوه این لایه ناپدید می‌شود. علاوه بر این از محل وقوع زمین لغزش به سمت شهر خرم‌آباد به صورت یک سراشیبی است که در بالای این سراشیبی خبری از این لایه‌ی آبرفتی نیست. در تصویر ۲ این موارد نشان داده شده‌اند. با توجه به موارد گفته شده به نظر می‌رسد لایه‌ی آبرفتی در محل وقوع زمین لغزش از ضخامت چندانی زیاده برخوردار نباشد.

ترانشه‌ی مورد نظر در راستای طرح تعریض جاده‌ی خرم‌آباد به پل دختر، در سال ۱۳۸۸ و توسط اداره‌ی راهسازی شهرستان خرم‌آباد احداث شده است. این ترانشه دارای زاویه‌ی دامنه‌ی ۵۹ درجه و ارتفاع ۳۰ متر از پاشنه تا لبه حفاری شده است. به علت ارتفاع زیاد ترانشه برای جلوگیری از زمین لغزش احتمالی و همچنین ایجاد مانع برای جلوگیری از حرکت مواد بالای دامنه به سمت پایین آن اقدام به احداث یک پله‌ی ایمنی در وسط ترانشه نموده‌اند (تصویر ۲).

با بررسی عکس هوایی سال‌های ۲۰۱۰، ۲۰۱۱ و ۲۰۱۳ منطقه، این احتمال می‌رود که پله‌ی ایمنی حفر شده در محدوده‌ی زمین لغزش یا احداث نشده است یا اینکه به دلیل حرکات اولیه‌ی دامنه همان سال‌های اول از بین رفته باشد (تصویر ۲، ۳ و ۴).

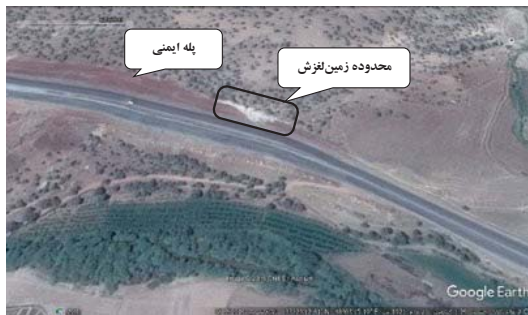
تصویر ۴: عکس هوایی سال ۲۰۱۳ از منطقه‌ی زمین لغزش

انتظار می‌رفت که حرکات ایجاد شده در دیواره طی سال‌های ۱۳۸۹ و ۱۳۹۰ در سال‌های بعد باعث ایجاد زمین لغزش قابل توجهی شود ولی این اتفاق همان‌طور که در تصویر ۴ (این عکس در خرداد ماه ۱۳۹۲ گرفته شده است) مشاهده می‌شود، نیفتاده است. می‌توان علت عدم ریزش را در کاهش نزولات جوی طی سال‌های ۱۳۹۲ و ۱۳۹۳ نسبت به سال ۱۳۹۱ بیان کرد.

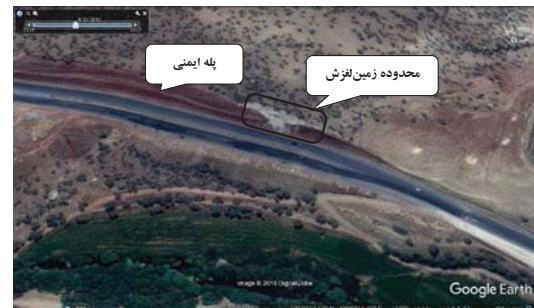
تصویر ۳: عکس هوایی سال ۲۰۱۱ از منطقه‌ی زمین لغزش

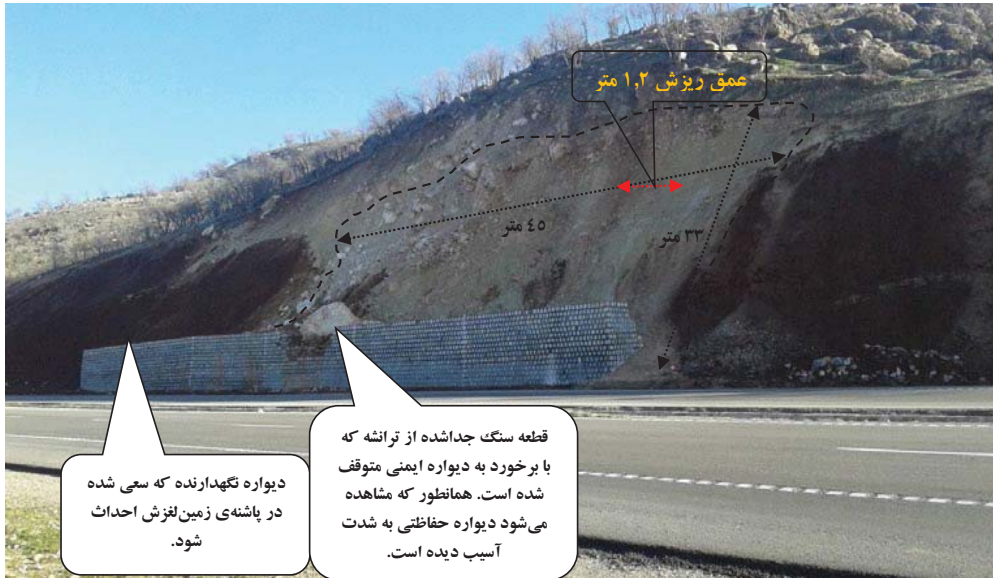
اما همان‌طور که گفته شد در سال زراعی ۹۴ نزولات جوی نسبت به دوره‌ی آماری مشابه ۱۱۷٫۷ درصد افزایش داشته که این افزایش بارندگی باعث ایجاد ریزشی سهمگین در ترانشه‌ی مد نظر شده است (تصویر ۵). برای جلوگیری از زمین لغزش و کاهش خسارات ناشی از آن یک دیوار حفاظتی در پاشنه‌ی ترانشه احداث شده است، فونداسیون این دیوار بر روی سنگ بستر قرار

تصویر ۵: نمایی از زمین لغزش صورت گرفته در سال ۱۳۹۴

دارد (تصویر ۵). گفتنی است که این دیوار حفاظتی در سال ۱۳۹۳ احداث شد.

همان‌طور که در تصویر ۷ مشاهده می‌شود ترانشه‌ی مورد مطالعه کاملاً ناپایدار است و بحرانی‌ترین سطح لغزش تشخیص داده شده توسط نرم‌افزار Slide حجم بزرگی از جابه‌جایی در دیواره را به نمایش گذاشته است. با توجه به تصویر ۵ زمین‌لغزش صورت گرفته در ترانشه دارای عمق نهایی ۱.۲ متر است. در صورتی که با مراجعه به تصویر ۷ عمق زمین‌لغزش اندازه گرفته شده حدوداً ۱۲ متر است. مقایسه‌ی صورت گرفته نشان می‌دهد که زمین‌لغزش رخ داده هنوز کامل نشده و احتمال ریزش مجدد در ترانشه وجود دارد. در بازدید حضوری از محل حادثه چندین ترک کششی در ترانشه‌ی موردی مطالعه مشاهده شدند (تصویر ۸) که وجود این ترک‌های کششی مبین کامل نبودن زمین‌لغزش رخ داده است و به صورت قطع هشدار برای زمین‌لغزشی بزرگ‌تر در ترانشه خواهد بود.

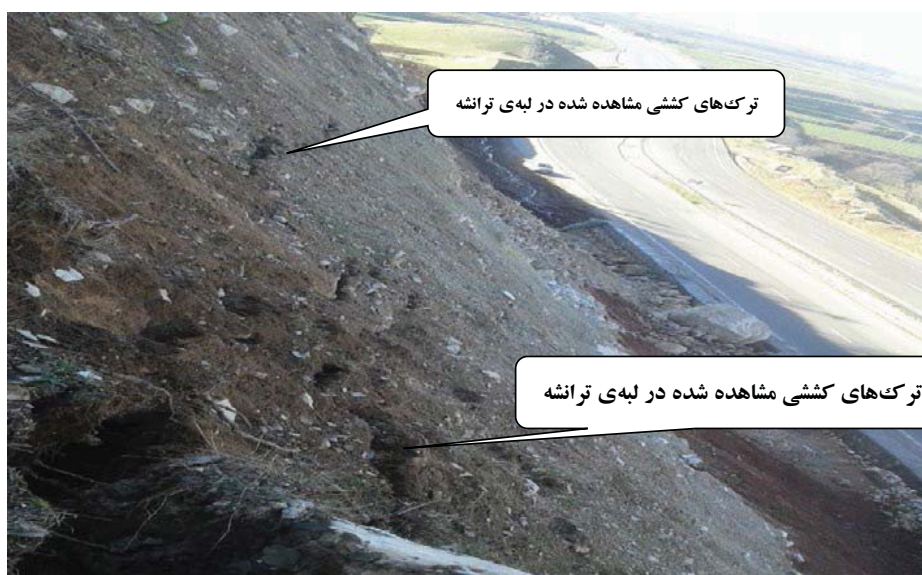
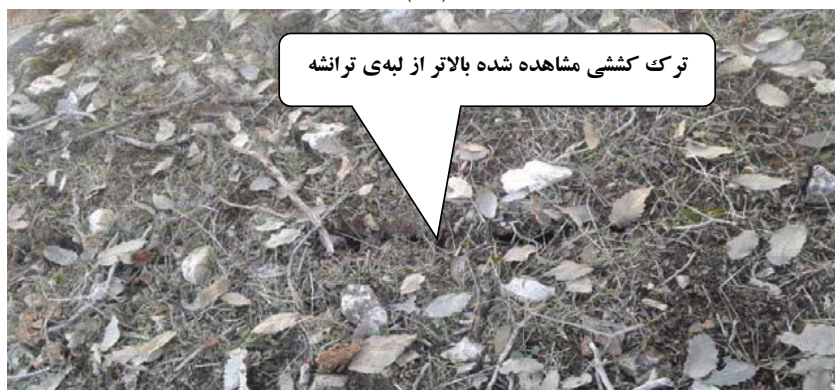
تصویر ۸: ترک‌های کششی مشاهده شده در محدوده ی ترانشه. الف. ترک‌های کششی بر روی لبه ی ترانشه؛ ب. ترک کششی بالاتر از لبه ترانشه

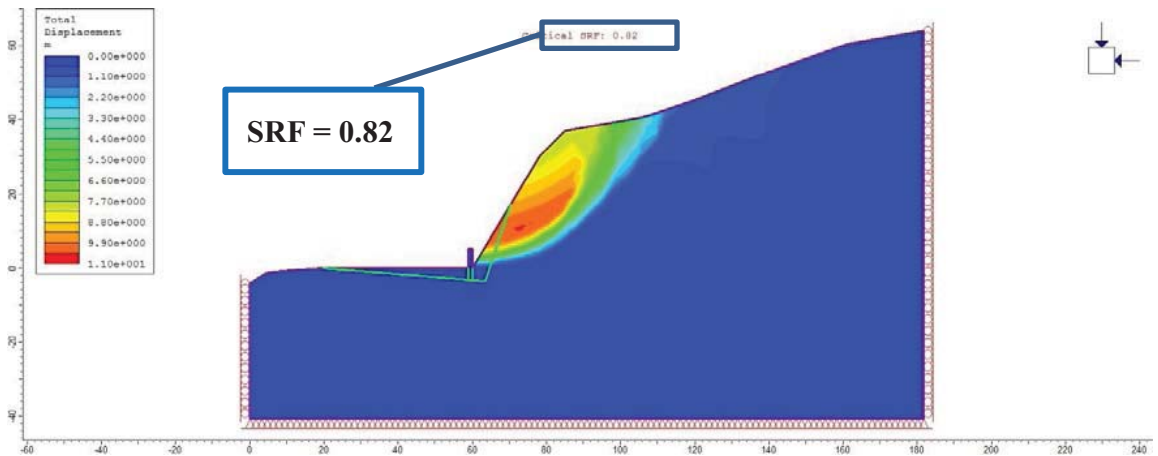
تصویر ۱۰: SRF محاسبه شده و سطح لغزش به وجود آمده در مدل

در ادامه برای ارزیابی نتایج به دست آمده از نرم‌افزار Slide و تکمیل نمودن تحلیل‌های حرکات دامنه‌ی ترانشه، مدل ساخته شده در نرم‌افزار Slide به نرم‌افزار Phase انتقال داده شده و نتایج آن در تصویر ۱۰ آورده شده‌اند. همان‌طور که در تصویر ۱۰ مشاهده می‌شود نتایج تحلیل عددی معادل با تحلیل تعادل حدی هستند. تشابه جواب‌های هر دو تحلیل دال بر صحت مدل‌سازی است.
