## سیر تحولات منظر میانسرای ارگ کریم‌خان شیراز براساس عکس‌ها و مستندات تاریخی

علی اسدیپور<sup>۱</sup>

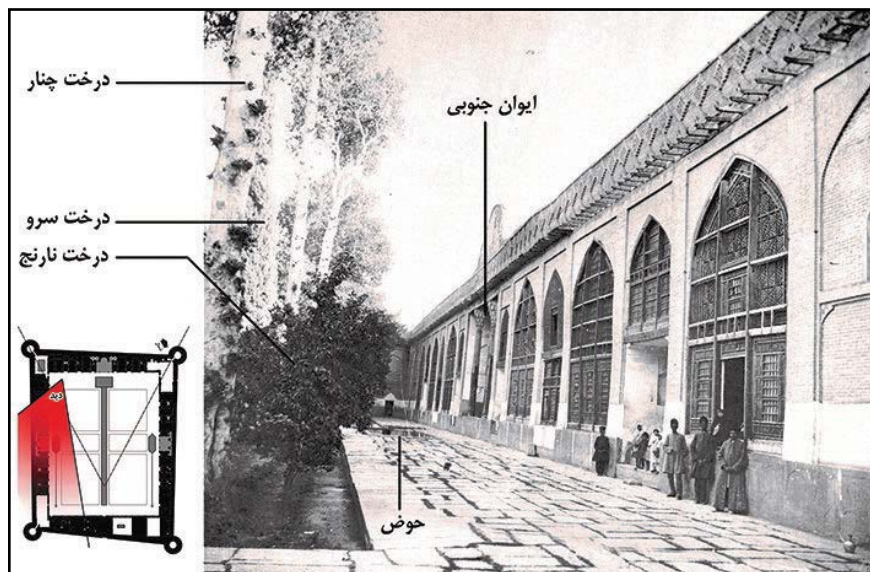
► تصویر ۵. دید غربی-شرقی به کرت جنوبی در حدود سال ۱۳۱۹ ه.ق. (۱۲۸۰ ه.ق.). اثر میرزا حسن عکاس باشی (صانع، ۱۳۶۹: ۴۱).

از تحلیل این سه عکس می‌توان نتیجه گرفت که در دوره‌ی مظفری، نشانی از گل‌های رنگارنگ دوره‌ی ناصر نمی‌توان یافت. دو کرت شمالی و جنوبی به شکل مستطیل بوده و تقسیمات دیگری ندارند و در این دوران «طرح کاشت درختان» در ارگ شامل دو گروه به شرح ذیل بوده است.

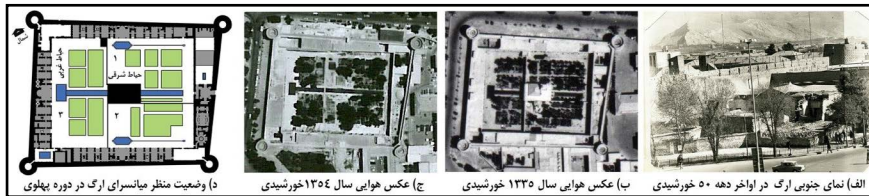
تصویر ۱. نمای جنوبی و عکس‌های هوایی ارگ در سال‌های ۱۳۳۵ و ۱۳۵۴ ه.ش. (سازمان نقشه برداری کشوری) و بازنمایی گرافیکی منظر میانسرای ارگ در اواخر دوره‌ی پهلوی و پیش از آغاز فرآیند مرمت (نگارنده، ۱۳۹۸: براساس نقشه‌ی برداشت شده دانشگاه تهران). ◀

در سال ۱۳۵۰ ه.ش. عمارت ارگ به سازمان حفاظت از آثار باستانی واگذار شد و یک سال بعد به ثبت ملی رسید. عمارت الحاقی دوره‌ی قاجار نیز «توسط کارشناسان وزارت فرهنگ و هنر مشغول تعمیر و تجهیز آنجا برای موزه» (سامی، ۱۳۶۳: ۵۹۶) بود، ولی به جهت مغایرتی که با منظر ارگ داشت در نهایت تخریب شد. نقشه‌های برداشت شده‌ی «پردیس هنرهای زیبای دانشگاه تهران» از بنای ارگ که پیش از تخریب بنای الحاقی انجام شده، نشان دهنده‌ی وضعیت میانسرا در اوایل دهه‌ی پنجاه خورشیدی است. تطبیق این نقشه با وضعیت میانسرا در روزگار قاجار و هم‌چنین مقایسه‌ی آن با عکس‌های هوایی سال ۱۳۳۵ و ۱۳۴۵ ه.ش. (تصویر ۱) نشان می‌دهد که:

• تقسیمات درونی کرت‌های شمالی و جنوبی دقیقاً بر روی محور کاشت درختان سرو انجام شده است.

• بیشترین تغییرات در کرت بندی‌های پیرامون بنای الحاقی قاجاری و به طور مشخص در کرت جنوبی رخ دادند.

• مقایسه‌ی دو عکس هوایی نشان می‌دهد که در فاصله‌ی حدود ۲۰ سال، کمابیش بخش زیادی از پوشش سبز درختان ارگ در بخش‌های میانی میانسرا از بین رفت و تنها درختانی در لبه‌های بیرونی کرت بندی‌ها باقی ماندند.
