استفاده از میخ گچی، راهکاری برای استحکام بخشی و ماندگاری آرایه‌های معماری تاریخی

یاسر حمزوی

استادیار، دانشکده هنرهای کاربردی، دانشگاه هنر اسلامی تبریز، تبریز، ایران

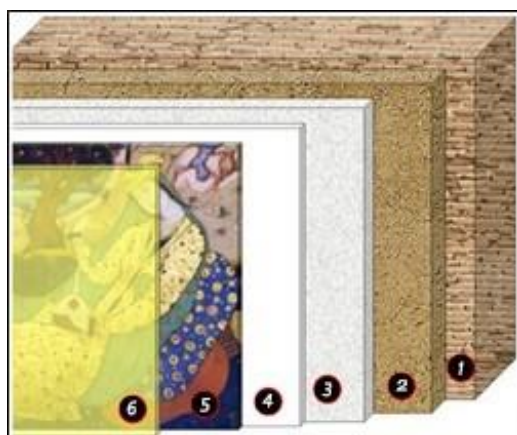
شکل ۱: طرح کلی از لایه‌های یک دیوارنگاره: ۱. تکیه‌گاه ۲. آستر ۳. بستر ۴. بوم‌کننده ۵. لایه رنگ ۶. ورنی

Fig. 1: Schematic picture of the layers of a wall paintings:
1. Support 2. Scratch coat 3. Fine coat 4. Primary layer
5. Paint layer 6. Varnish

جهت اجرای لایه آستر (لایه رویی تکیه‌گاه و لایه زیرین بستر) در آرایه‌های معماری و به‌ویژه دیوارنگاره‌ها (شکل ۱؛ Fig. 1) بسیاری از مناطق ایران به دلیل شرایط اقلیمی خشک، در دوره‌های تاریخی از کاه‌گل استفاده شده است. همچنین جهت اجرای لایه بستر، ملات گچ که دارای قابلیت‌های ویژه‌ای است، به کار برده شده است. گاهی ضخامت لایه بستر گچی بسیار کم بوده (۱-۲ mm) که در زمان اجرا این اقدام می‌توانسته نشان‌دهنده هنر و قدرت دست هنرمند گچ‌کار باشد. نمونه این آثار در شهر یزد قابل مشاهده است. از جمله بناهای دوره آل مظفر (اوایل سده هشتم ه.ق.) که لایه آستر و لایه بستر در آرایه‌های معماری آن با ویژگی‌های ذکر شده است، می‌توان به بقعه سید رکن‌الدین و بقعه سید شمس‌الدین در شهر یزد اشاره نمود.

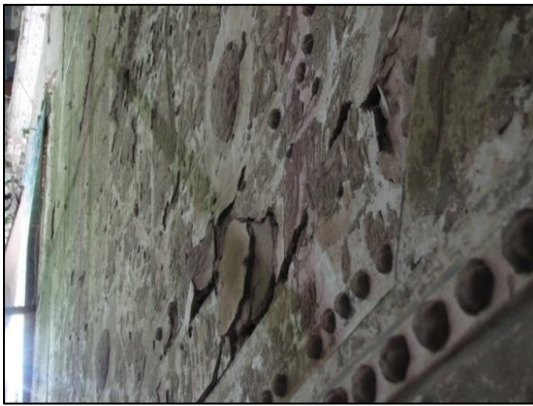
شکل ۳: فرسوده شدن و از بین رفتن بخش‌های زیادی از لایه آستر و شکستگی، ترک خوردگی و ریختگی بخش‌هایی از لایه بستر و ضعف اتصال آرایه‌های گچی قالبی به زمینه بستر

Fig. 3: Wearing out and destroying large parts of the Scratch coat and fracture, crackling and casting parts of the Fine coat and the weakness of bonding gypsum arrays to the ground

مسئله اساسی در رابطه با آرایه‌های این قبیل ابنیه زمانی رخ می‌دهد که کاه و ایاف گیاهی موجود در کاه‌گل (لایه آستر) توسط موربانه‌ها خورده می‌شود که می‌توان گفت این مورد، یکی از آسیب‌های شاخص و متداول بناهای مرکز کشور است. با این اتفاق، لایه آستر انسجام خود را از دست داده و به صورت پودری و سست درمی‌آید. زمانی که این آسیب برای لایه آستر به وجود می‌آید، درواقع انفصال لایه‌های زیرین در آرایه معماری رخ داده است. یک لایه بستر گچی با ضخامت بسیار کم وجود دارد که اتصال آن در بسیاری از قسمت‌ها با زمینه زیرین کاملاً از بین می‌رود که با وضعیت موجود، نگراندانه آرایه‌های دیگری از جمله: آرایه‌های گچی، طلاکاری و دیوارنگاره است (شکل ۳؛ Fig. 3).

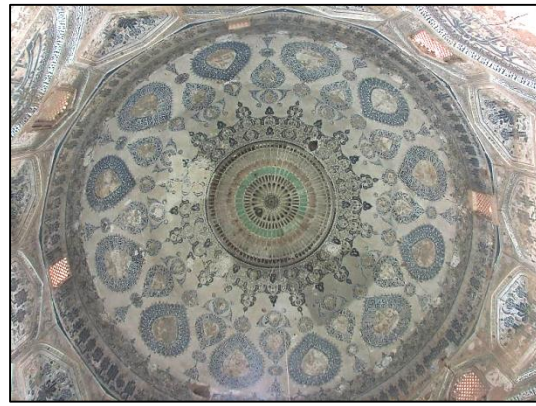
شکل ۲: آرایه‌های معماری سقف گنبد بقعه سیدرکن‌الدین
 Fig. 2: Architectural arrays of dome roof of Rokn al-Din mausoleum

نقاشی، نقاشی‌های تزئینی، آرایه‌های طلاکاری و کاشی‌کاری اشاره نمود (شکل ۲؛ Fig. 2). آرایه‌های معماری فضای داخلی گنبدخانه از نظر وسعت، نسبتاً حجم زیادی دارد. قطر گنبد حدود ۱۱m و ارتفاع داخلی آن حدود ۲۰m است. لایه آستر در تمامی فضای داخلی این بنا از جنس کاه‌گل و لایه بستر در تمامی سطوح داخلی بنا (به جز ازارة کاشی‌کاری شده) از یک لایه بسیار نازک گچ است.

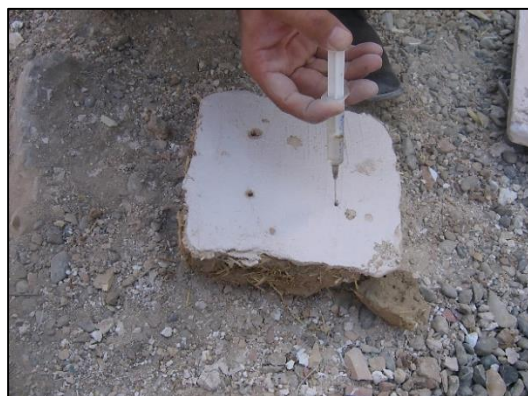
شکل ۴: نمونه‌سازی و شبیه‌سازی لایه‌های تکیه‌گاه، آستر، بستر و تزریق مواد استحکام‌بخش بین لایه‌ها
layers of Fig: 4: Sample construction and simulation support, Scratch coat, Fine coat and Injection of reinforcing materials between layers

رکن‌الدین یزد، تصمیم گرفته شد عملیات استحکام‌بخشی و تقویت اتصال لایه‌های گسسته به روش خاصی صورت پذیرد که جزئیات آن شرح داده شده است: ابتدا برای انتخاب مواد و شیوه مناسب، نمونه‌سازی انجام شد و آسیبی تقریباً مشابه بر روی نمونه‌ها ایجاد گردید. مواد مختلفی که در ذیل ارائه می‌گردد مورد آزمایش قرار گرفت (شکل ۴؛ Fig: 4) که در پایان، مواد و روش نوشته شده در شماره ۱۹ انتخاب شد (جدول ۱؛ Table 1).

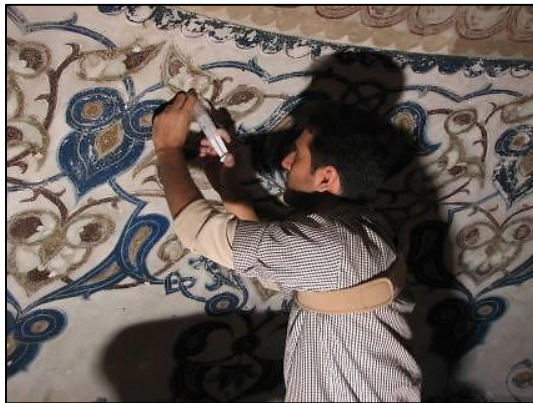
شکل ۶: تزریق ملات در فضاهای خالی بین لایه‌ها و استحکامبخشی لایه‌های آستر و بستر به روش میخ گچی
Fig: 6: Injection of mortar in void spaces between layers and strengthening of fine coat and scratch coat Gypsum Nail method

مرحله بعد، تزریق و اجرای ملات گچ به لایه‌های زیرین است. برای این کار از گچ بومی منطقه یزد و پودر سریش (جهت بالاتر بردن استحکام و همچنین کندگیر کردن ملات گچ) استفاده شد (شکل ۶؛ Fig: 6). اجرای این مرحله از حساسیت بالایی برخوردار است. عملیات

تزریق ملات گچ به قسمت پشت لایه بستر و همچنین داخل حفره ایجادشده در لایه تکیه‌گاه، در چند مرحله و با زمان نسبتاً زیادی به اتمام می‌رسد. در هر مرحله میزان کمی از ملات به پشت لایه بستر و داخل حفره لایه تکیه‌گاه تزریق گردید. پس از هر مرحله تزریق، حدود دو ساعت زمان برای گیرش کامل گچ و آغاز عملیات تزریق بعدی نیاز است. در این مدت، هیچ اقدامی نباید صورت پذیرد. حفره‌ها با ملات گچ کاملاً پرشده و همچنین تا حدود ۱۰cm از اطراف حفره، مابین لایه آستر و بستر با این ملات پر شد؛ این عمل باعث اتصال لایه‌ها به هم

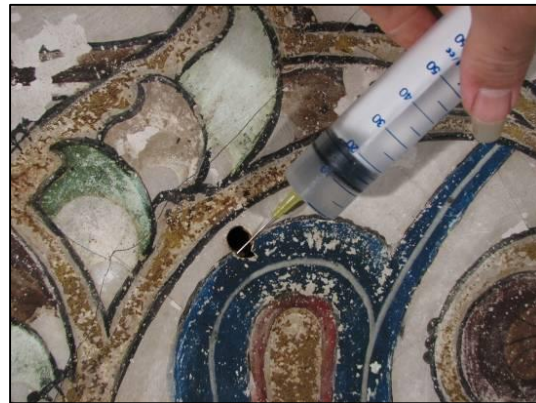
شکل ۵: تثبیت پشت و روی لایه بستر سقف گنبد بقعه سید رکن‌الدین
Fig: 5: Stabilization of back and forth of fine coat in dome roof of Rokn al-Din mausoleum

روش کار در معماری تاریخی بدین صورت است که در بخش‌هایی که ریختگی یا شکستگی لایه بستر مشاهده شد، حفره‌ای به عمق حدوداً ۸ cm در تکیه‌گاه (دیوار یا سقف آجری یا خشتی) ایجاد گردید که قطر حفره در سطح لایه تکیه‌گاه کم (۲cm) و هر چه عمق زیادتر می‌شود، قطر حفره هم افزایش پیدا می‌کند. قبل از اجرای استحکام‌بخشی به شیوه میخ گچی، لازم است تا فضای خالی بین لایه بستر و تکیه‌گاه از خاک‌های فرسوده پاک شود و سطح رویی و زیرین لایه بستر تثبیت گردد (شکل ۵؛ Fig: 5).
