مطالعه تغییرات ژئومورفولوژی بستر رودخانه کارون و علل آن از سال ۱۹۵۴ تا ۱۳۹۱ (۲۰۱۱ تا ۱۳۳۴)

مریم رسیدی - کارشناس ارشد هیدرولوژی و مورفولوژی، گروه جغرافیا، دانشکده ادبیات، دانشگاه فردوسی مشهد
سید رضا حسین زاده* - دانشیار گروه جغرافیا، دانشکده ادبیات، دانشگاه فردوسی مشهد
عادل سپهر - استادیار دانشکده منابع طبیعی و محیط‌زیست دانشگاه فردوسی مشهد
حیدر زارعی - استادیار، گروه هیدرولوژی، دانشکده علوم آب دانشگاه شهید چمران اهواز
محمد خانه باد - استادیار گروه زمین‌شناسی، دانشکده علوم، دانشگاه فردوسی مشهد

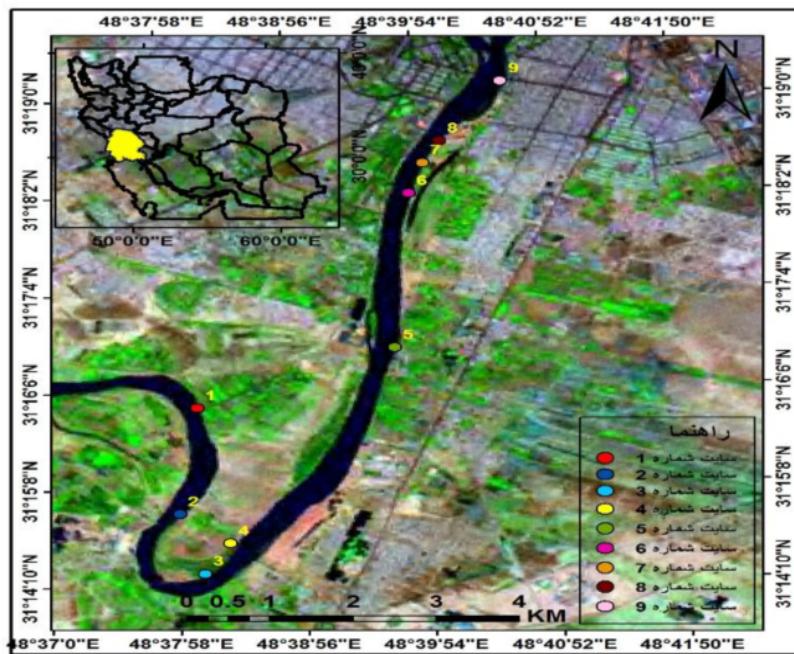
شکل ۲: نقشه موقعیت سایت‌های برداشت نمونه رسوب از جزایر رودخانه کارون

- ۴- بازدیدهای اولیه طی چندین مرحله برای شناخت بهتر و بیشتر از منطقه انجام شد و پس از آن برداشت نمونه رسوب از جزایر در فروردین ۱۳۹۴ به صورت انتخابی و در جزایری که امکان ورود به آن وجود داشت انجام شد(شکل ۲). پس از انتقال رسوبات به آزمایشگاه یک عمق از رسوبات (۲۵ سانتی‌متر) مورد آنالیز قرار گرفت. پس از آنالیز داده‌ها با استفاده از نرمافزار Excel نمودارهای موردنیاز از جمله درصد تجمعی و درصد فراوانی و گرانولومتری رسوبات ترسیم گردید. سپس سایر پارامترهای مربوط به بافت رسوبات، نام رسوبات، توصیف کج شدگی، جور شدگی و غیره مشخص گردید.

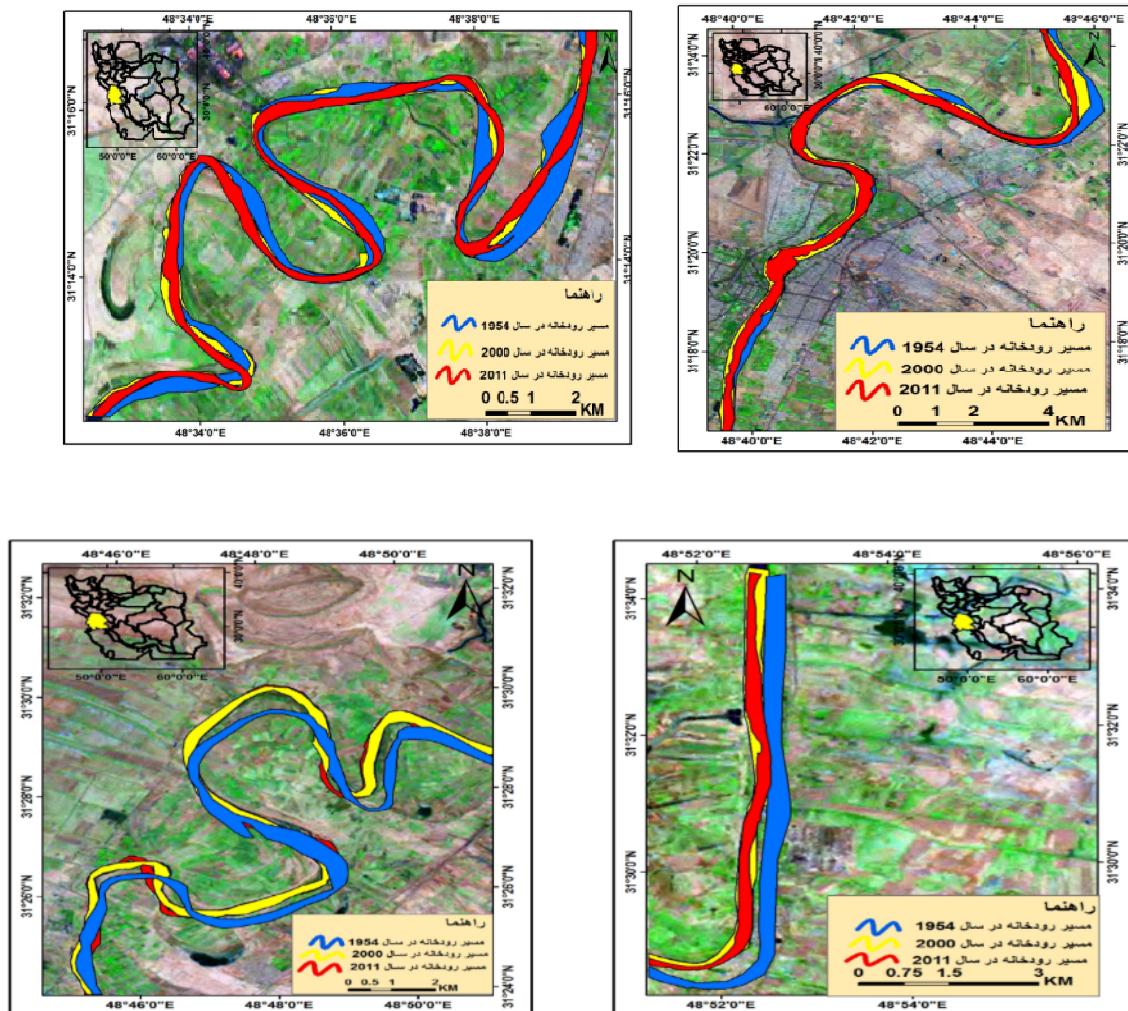
شکل ۳: تغییرات کanal رودخانه کارون از سال ۱۹۵۴ تا ۲۰۱۱

تغییرات به وجود آمده در رودخانه کارون طی بازه زمانی موردمطالعه شامل تغییرات طولی، عرضی و همچنین تغییرات در ژئومورفولوژی بستر رودخانه می‌باشد. مسیر رودخانه از سال ۱۳۳۴ که مبنای بازه زمانی موردمطالعه بوده است تا سال ۱۳۹۱، تغییرات و جابه‌جایی‌های بسیاری را متحمل شده است. (شکل ۳) با توجه به مقاطع عرضی رودخانه که مقادیر آن در جدول شماره ۱ آورده شده است، مشاهده می‌شود که تغییرات عرضی کanal رودخانه بسیار زیاد بوده است. میانگین تغییرات نشان می‌دهد که در مجموع در بین بازه‌های موردمطالعه در این پژوهش در دوره ۵۷ ساله کمترین میزان تغییرات عرضی رودخانه در بازه اول با میانگین ۳۳۰ متر و بیشترین میزان تغییرات عرضی در بازه سوم رودخانه یعنی در محدوده شهری اهواز با میانگین ۴۳۰ متر می‌باشد. از نظر الگوی کanal رودخانه و ارتباط آن با میزان تغییرات مشاهده شده در مرحله دوم و بررسی نقشه‌های تاریخی نشان می‌دهد که الگوی شریانی (بازه شماره ۲) در مرحله اول و الگوی میاندی (بازه شماره سه و چهار) بیشترین تغییرات و جابه‌جایی را دارد می‌باشد در حالی که در بازه‌های مستقیم (بازه شماره ۱) از ثبات بیشتری نسبت به دیگر بازه‌ها برخوردار هستند.

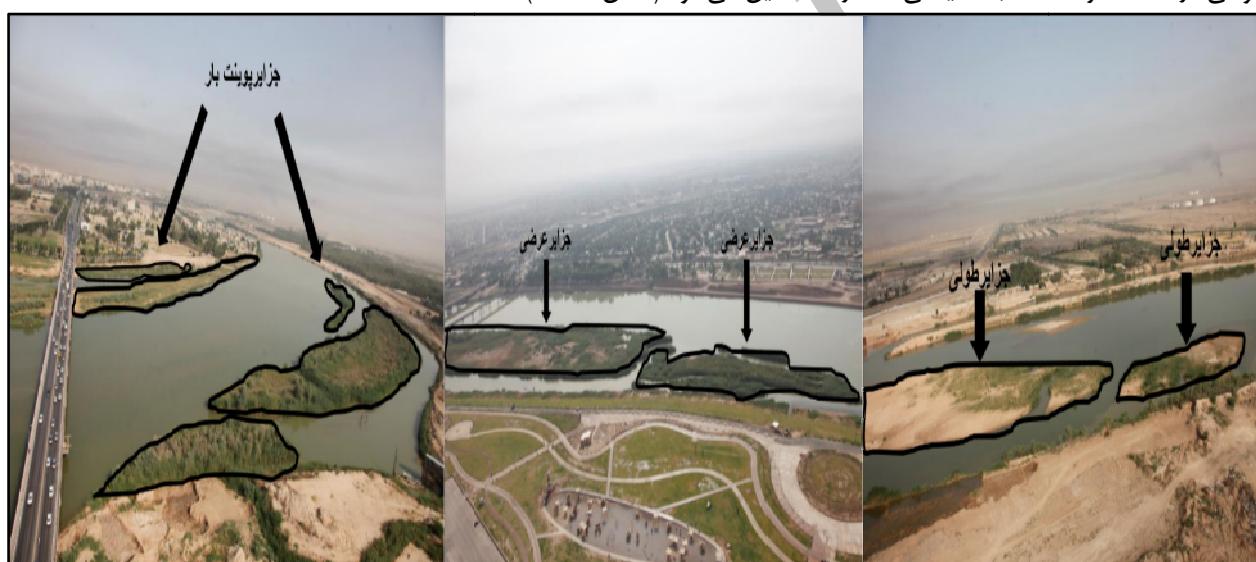
شکل ۴: نمونه‌ای از جزایر به وجود آمده در رودخانه کارون (سازمان آب منطقه‌ای استان خوزستان)

۱- جزایر طولی که در وسط کanal تشکیل شده‌اند، شکل آن‌ها به صورت طویل و قطره‌ای است. ساختار متداول آن‌ها (درشتدانه و ریزدانه بودن ذرات رسوبات تشکیل دهنده آن‌ها) نشان‌دهنده دوره‌های متفاوت سیلابی است. تشکیل این جزایر در وسط کanal نشان‌دهنده ورود حجم زیادی از رسوبات به درون کanal است که رودخانه توانایی حمل آن‌ها را ندارد. تنها تفاوت این جزایر با موانع طولی پوشیده بودن جزایر از پوشش گیاهی می‌باشد که خود باعث نهشته‌گذاری بیشتر و پایداری جزایر شده است.

۲- جزایر عرضی که در قسمت‌هایی از رودخانه که کanal به صورت ناگهانی وسیع می‌شود، به علت کاهش قدرت رود، رسوبات در وسط کanal انباسته می‌شوند. همچنین رخمنون‌های سنگی سخت سازند آغازاری شامل دیواره‌های کم ارتفاع به طور عرضی بستر رود را قطع می‌نماید.

۳- جزایری که به صورت پوینت بار در محدوده کanal و چسبیده به کرانه رود تشکیل می‌شوند. این جزایر به صورت قوسی در امتداد کرانه محدب خمیدگی مئاندرها تشکیل می‌شوند (شکل ۴، ۵، ۶).

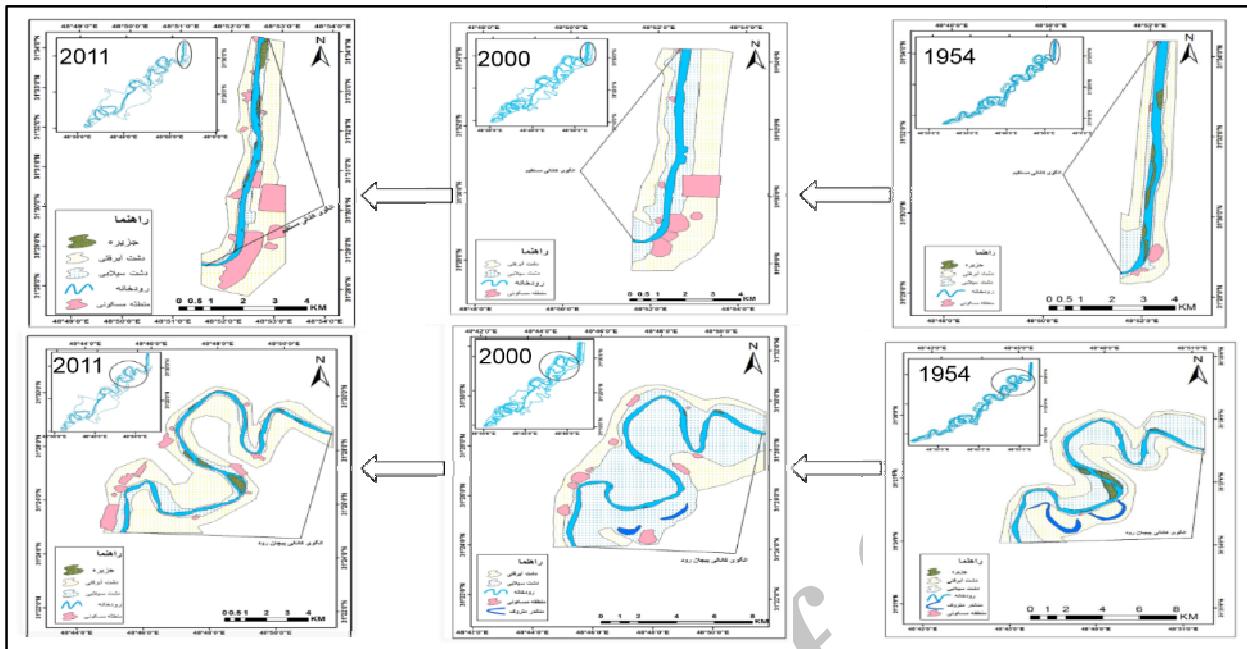
شکل ۵: نقشه ژئومورفولوژی بازه اول و دوم محدوده مورد مطالعه

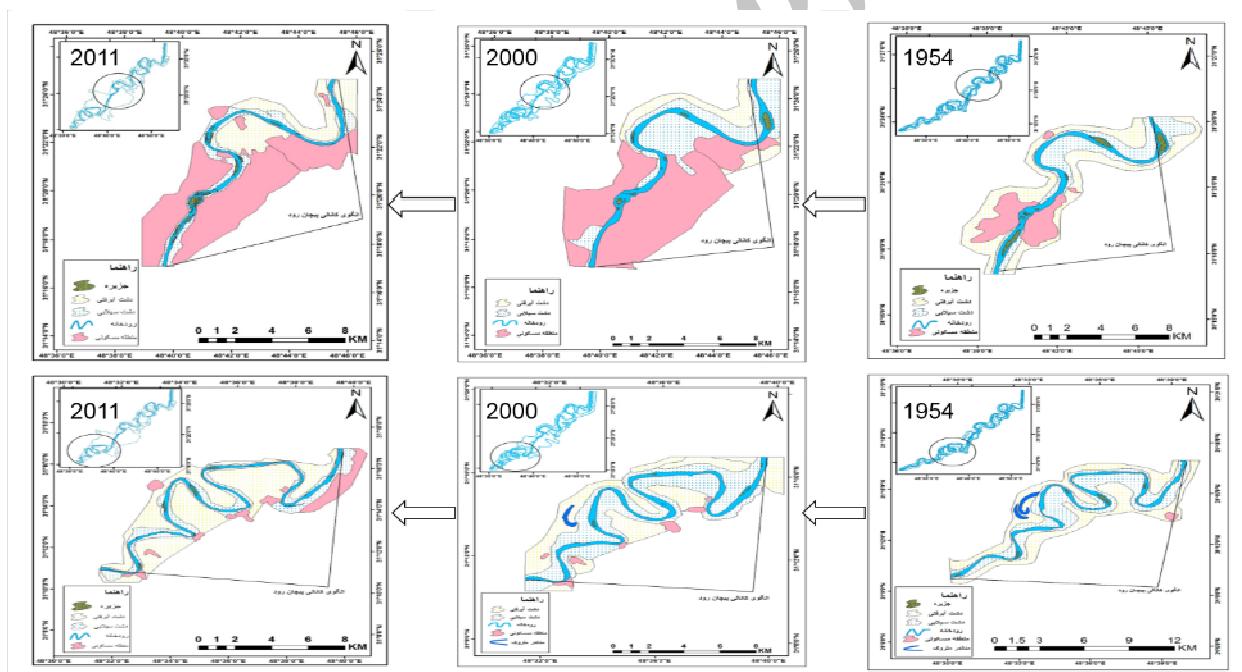
شکل ۶: نقشه ژئومورفولوژی بازه سوم و چهارم محدوده مورد مطالعه

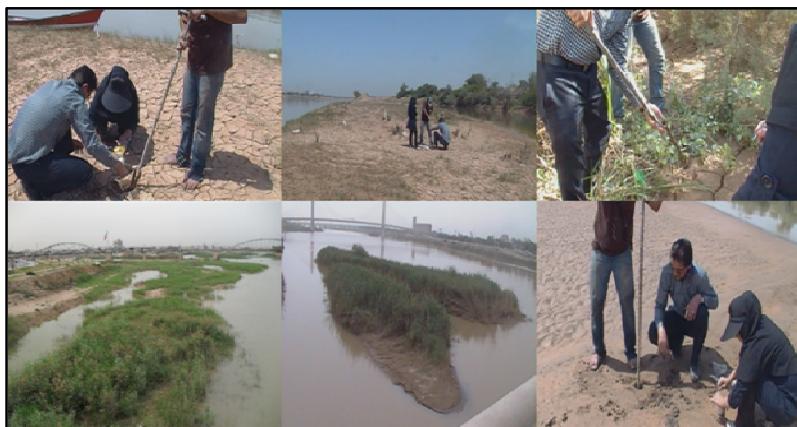
شکل ۷: محل برداشت تعدادی از نمونه رسوبات جزایر رودخانه کارون

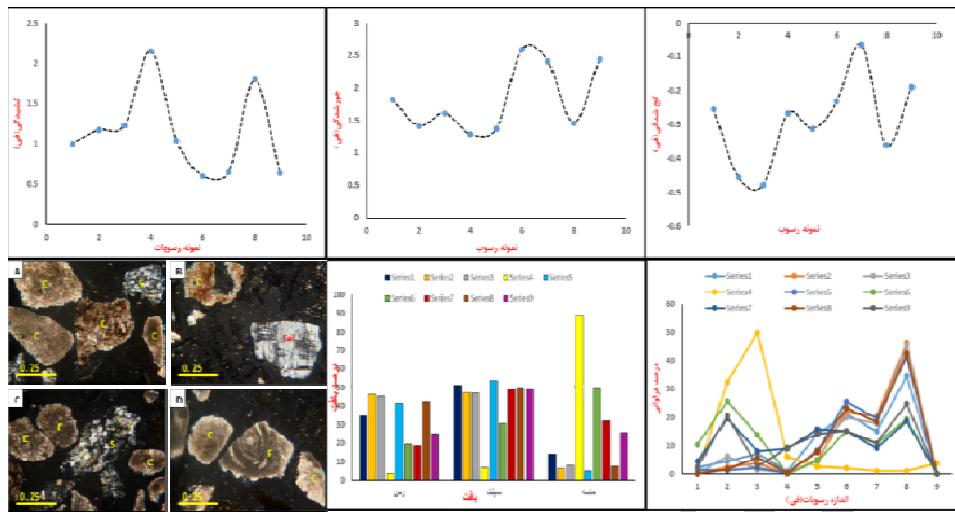
شکل ۸: نمودارهای کشیدگی، جور شدگی، توزیع نرمال، بافت و ترکیب رسوبات رودخانه کارون

کج شدگی رسوبات: کج شدگی عبارت است از نامتجانس بودن منحنی توزیع ذرات که به‌وسیله منحنی توزیع مشخص می‌گردد. در منحنی‌های متقاض مقدار کج شدگی صفر است. در منحنی‌هایی که دنباله آن‌ها به‌طرف راست یا به‌طرف رسوبات دانه‌ریز تر متمایل باشد مثبت و اگر دنباله منحنی به‌طرف چپ یا رسوبات دانه‌درشت تر متقابل باشد منفی است. از کج شدگی برای تعبیر و تفسیر محیط رسوبی فرآیندهایی که باعث حمل و نقل شده است استفاده می‌شود. به عنوان مثال اگر کج شدگی مثبت باشد (اکثریت با رسوبات دانه‌ریز باشد) نشانه رسوب‌گذاری در یک محیط آرام می‌باشد و اگر کج شدگی منفی باشد (اکثریت با رسوبات دانه‌درشت). رسوب‌گذاری در یک محیط پرانرژی صورت گرفته است. مقدار این پارامتر بر اساس تقسیم‌بندی جامع فولک (۱۹۸۰) محاسبه شده است (جدول ۲) (شکل ۸).

بافت رسوبات: بافت رسوبات جزایر بر اساس دانه‌ها و درصد اجزای آن طبق طبقه‌بندی اداره کشاورزی ایالات متحده (USA) صورت گرفت که همان‌طور که مشاهده می‌شود همه رسوبات آنالیز شده از نوع ماسه، سیلت و رس می‌باشند و دارای بافت سبک هستند (شکل ۸).

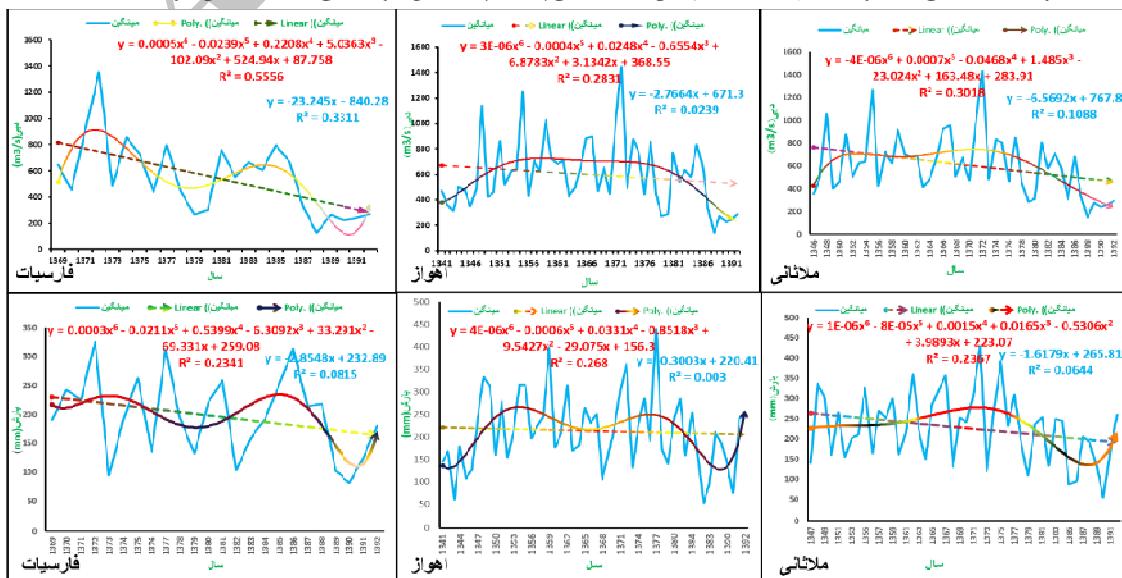
شکل ۹: نمودار روند تغییرات دبی متوسط سالانه در ایستگاه‌های هیدرومتری ملاتانی، اهواز و فارسیات

در رودخانه کارون دبی از اهمیت ویژه‌ای برخوردار است، کاهش دبی و تغییرات سطح آب در محدوده موردمطالعه یکی از عوامل تأثیرگذار بر شکل‌گیری و تغییرات مسیر رودخانه کارون در سال‌های اخیر می‌باشد. بر اساس نمودارهای روند تغییرات دبی و بارش سالانه در منطقه موردمطالعه (شکل ۹) از سال ۱۳۳۴ تا سال ۱۳۹۲ با توجه به نتایج حاصل از رگرسیون خطی و پلی نومیال مرتبه ۶ در بازه زمانی ۵۲ ساله دبی و بارش سالانه منطقه دارای نوسانات زیادی به صورت دوره‌ای بوده است. همچنین در بلندمدت و در حالت کلی دبی و بارش منطقه روندی کاهشی را با شیب زیاد نشان می‌دهند. نتایج حاصل از رگرسیون خطی و پلی نومیال مرتبه ۶ روند تغییرات دبی حداکثر لحظه‌ای طی بازه زمانی موردمطالعه را روندی کاهشی نشان می‌دهد. با توجه به نمودارهای دبی حداکثر لحظه‌ای رودخانه کارون (شکل ۱۰) مشاهده می‌شود که دبی‌های نسبتاً بزرگ در رودخانه کارون زیاد است به طوری که تا قبل از سال ۱۳۷۷ در هر سه ایستگاه هیدرومتری بیشترین سال‌ها دارای دبی بالای ۲۰۰۰ مترمکعب در ثانیه بوده است که نشانه سیلان خیز بودن منطقه موردمطالعه می‌باشد و از سال ۱۳۷۷ تا پایان بازه زمانی (۱۳۹۲) کاهش روند دبی مشاهده می‌شود.

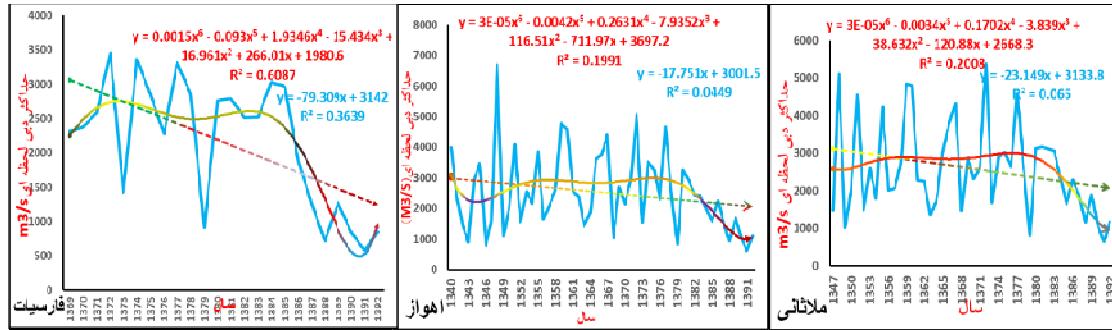
شکل ۱۰: دبی حداکثر لحظه‌ای در ایستگاه‌های هیدرومتری ملاتانی، اهواز و فارسیات

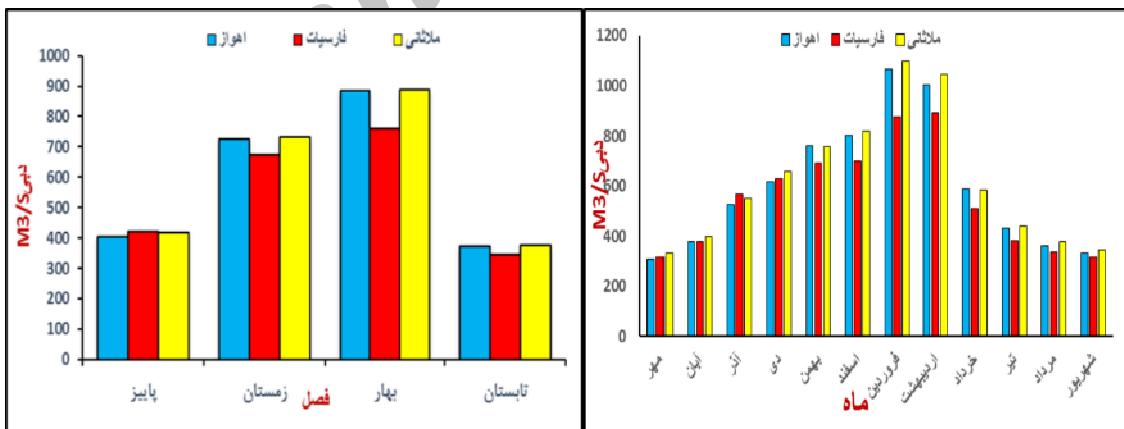
شکل ۱۱: نمودار دبی فصلی و ماهانه ایستگاه‌های ملاتانی، اهواز و فارسیات

فصل بهار در حوضه آبریز موردمطالعه علاوه بر افزایش بارندگی با افزایش دما و درنتیجه ذوب سریع برف شروع می‌گردد که افزایش دبی رودخانه‌ها را به دنبال دارد. بررسی دبی‌های فصلی در ایستگاه‌های هیدرومتری موردنظر حکایت از حداکثر آبدی‌هی در فصل بهار دارد. همچنین حداقل دبی فصلی این ایستگاه‌ها مربوط به تابستان بود که دلایل آن برداشت بی‌رویه آب رودخانه برای مصارف کشاورزی، صنعتی و انتقال آب از سرشاخه‌های رودخانه و همچنین تبخیر شدید در منطقه موردمطالعه می‌باشد (شکل ۱۰). چنانکه مشاهده می‌گردد در ایستگاه هیدرومتری ملاتانی کمترین دبی در ماه مهر (۳۳۱/۶۱ مترمکعب در ثانیه) و بیشترین دبی در فروردین ماه (۱۰۹۸/۳۹ مترمکعب در ثانیه) گزارش شده است، در ایستگاه هیدرومتری اهواز کمترین دبی در ماه مهر (۳۰۷/۵۷ مترمکعب در ثانیه) و بیشترین دبی در ماه فروردین (۱۰۶۴/۵۴ مترمکعب در ثانیه) می‌باشد، در ایستگاه فارسیات کمترین دبی همانند دو ایستگاه قبل در ماه مهر (۳۱۴/۶۶ مترمکعب در ثانیه) و بیشترین دبی در اردیبهشت ماه (۸۹۴/۵۶ مترمکعب در ثانیه) است که با توجه به اینکه حوضه آبریز در یک منطقه کوهستانی قرار دارد، فروردین و اردیبهشت‌ماه در منطقه مصادف با شروع افزایش دما و ذوب برف‌ها در ارتفاعات بالادست می‌باشد، بیشترین دبی در هر سه ایستگاه هیدرومتری در این دو ماه به ثبت رسیده است (شکل ۱۱).

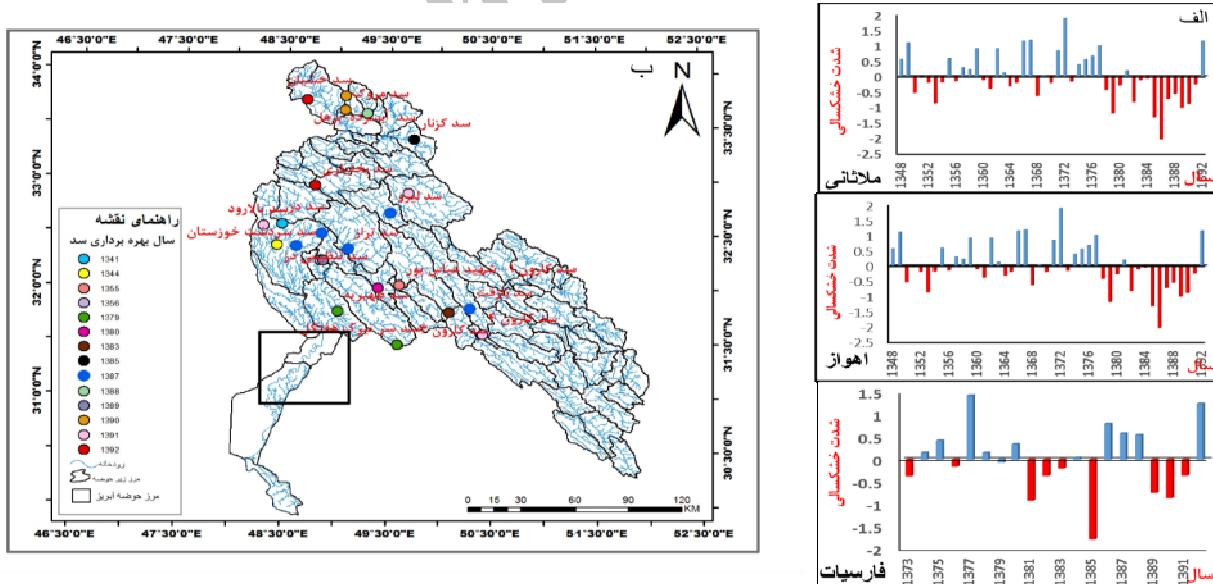
شکل شماره ۱؛ الف: نمودارهای میانگین سالانه شدت خشکسالی هیدرولوژیکی در ایستگاه‌های موردمطالعه ب: نقشه سدهای بهره‌برداری شده در بالادست حوضه آبریز موردمطالعه

با توجه به روند تغییرات دبی مشاهده شده است، دوره‌هایی که دبی کاهش شدید داشته، هم‌زمان با دوره‌های شدت خشکسالی رودخانه که از طریق شاخص استاندارد بارش SPI به دست آمده، می‌باشد درنتیجه کاهش و افزایش دبی منطبق بر دوره‌های خشکسالی و تراسالی می‌باشد(شکل ۱۲؛الف).

با توجه به اینکه تأثیر خشکسالی بر کاهش دبی رودخانه مورد بررسی قرار گرفت. اکنون به تأثیر ساخت سد بر کاهش دبی رودخانه می‌پردازیم تا مشخص کنیم کدام مورد در کاهش دبی بیشتر بوده است. با توجه به نقشه موقعیت سدهای ساخته شده در بالادست رودخانه از سال ۱۳۴۱ تا سال ۱۳۹۲ تعداد ۲۴ سد فقط بر روی سرشاخه‌های رودخانه متصل به بالادست منطقه موردمطالعه، مورد بهره‌برداری قرار گرفته است که بیشترین تعداد آن‌ها در سال‌های اخیر بوده است. حجم قابل توجهی از دبی رودخانه توسط این سدها در بالادست متوقف می‌شود و به مصرف کشاورزی و تأمین آب شرب شهرهای نزدیک سد می‌رسد. با توجه به آمار بیلان سدهای ساخته شده که از سازمان آب منطقه‌ای استان خوزستان دریافت شد؛ سد گدارلند از سال ۱۳۸۱ تا سال ۱۳۹۳ در مجموع ۱۲۶۱۰۲ میلیون مترمکعب، سد دز از سال ۱۳۸۱ تا ۱۳۹۳ در مجموع ۸۳۸۰۵ میلیون مترمکعب، سد تنظیمی گتوند از سال ۱۳۹۱ تا سال ۱۳۹۳ در مجموع ۲۷۲۶ میلیون مترمکعب، سد کارون ۳ از سال ۱۳۹۱ تا سال ۱۳۹۳ در مجموع ۶۴۳۹۳ میلیون مترمکعب و سد کارون ۴ از سال ۱۳۹۰ تا ۱۳۹۳ در مجموع ۱۲۲۶۱ میلیون مترمکعب از حجم آب در بالادست منطقه، توسط این سدها که نمونه‌ای از سدهای ساخته شده هستند، متوقف می‌شود. با نگاهی به تاریخ بهره‌برداری سدها و میانگین سالانه دبی رودخانه مشاهده می‌شود که دبی پس از آبگیری سدهای ساخته شده با کاهش چشمگیری مواجه بوده است. با بررسی دبی حداقل لحظه‌ای رودخانه نیز مشاهده شده بعد از بهره‌برداری بیشترین تعداد سدهای ساخته شده در منطقه روند دبی حداقل لحظه‌ای نیز به صورت کاهشی می‌باشد. به طوری که که در هر سه ایستگاه کمترین میزان دبی حداقل لحظه‌ای در سال ۱۳۹۱ یعنی بعد از بهره‌برداری سد گتوند است(شکل ۱۲،ب).

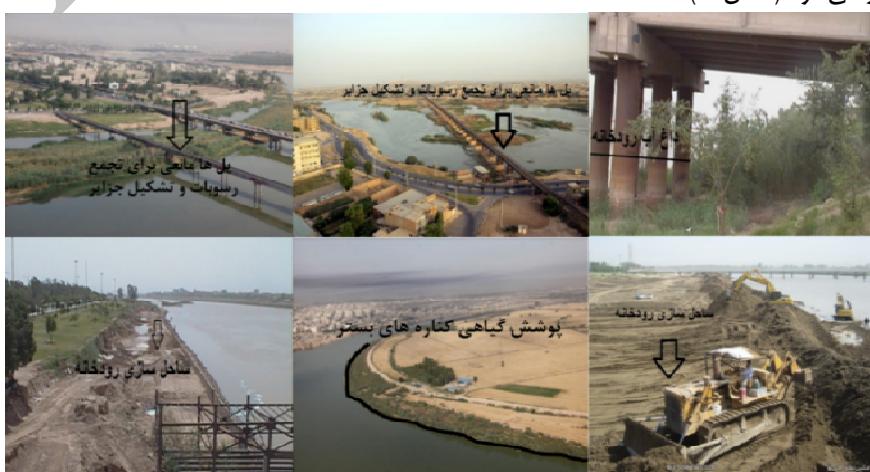
شکل ۱۳: تصاویری از نقش عوامل مختلف بر تغییرات بستر رودخانه

در رودخانه کارون از دخالت‌های انسان می‌توان به ساخت سدهای متعدد در بالادست منطقه موردمطالعه اشاره کرد که تأثیر زیادی بر کاهش دبی و ایجاد تغییرات مورفلوژیکی رودخانه داشته است همچنین احداث پل‌های متعدد با پایه‌های بسیار زیاد به‌ویژه در محدوده شهر اهواز باعث رسوب گذاری شدید در مقطع اصلی رودخانه شده است. پل‌های ساخته شده، مشابه یک سد یا بند عمل کرده و سبب پس‌زدگی آب شده و باعث رسوب گذاری در بالادست شده‌اند. تقریباً بالادست و پایین دست تمامی پل‌های موجود، جزایر رسوی رشد و توسعه یافته‌اند. این جزایر باعث افزایش رقوم بستر رودخانه شده و ظرفیت آب‌گذری رودخانه را به‌شدت کاهش می‌دهد. در شکل ۱۳ مسیر عبور رودخانه کارون از میان جزایر رسوی در محدوده شهر اهواز و پل‌های موجود بر روی این رودخانه نشان داده شده است. یکی دیگر از دخالت‌های انسان تغییرات کاربری اراضی اطراف رودخانه و ساخت‌وسازهای شهری می‌باشد. به‌طور مثال ساحل سازی‌های انجام‌شده در محدوده موردمطالعه، ساخت پارک‌های ساحلی و غیره که به صورت عاملی برای تغییرات عرض رودخانه و تغییرات مورفلوژیکی رودخانه می‌باشند. پوشش گیاهی کناره‌ها که می‌تواند بر روی میزان فرسایش ناشی از جریان، فرسایش پذیری کناره‌ها و پایداری کناره تأثیرگذار باشد. در رودخانه کارون پوشش گیاهی به صورت مانع عمل نموده و باعث نهشته‌گذاری در کناره‌های بستر می‌شود (شکل ۱۳).
