پاسخ رسوبی - ژئومورفیک رودخانه‌های کوهستانی ایلام به سیلاب شدید سال ۹۴

زهرا خان بابایی* - دانشجوی دکتری ژئومورفولوژی، گروه جغرافیای طبیعی، دانشگاه تهران.
 ابراهیم مقیمی - استاد گروه جغرافیای طبیعی، دانشکده جغرافیا، دانشگاه تهران.
 مهران مقصودی - دانشیار گروه جغرافیای طبیعی، دانشگاه تهران.
 مجتبی یمانی - استاد گروه جغرافیای طبیعی، دانشکده جغرافیا، دانشگاه تهران.
 سیدکاظم علوی پناه - استاد گروه سنجش از دور، دانشکده جغرافیا، دانشگاه تهران.

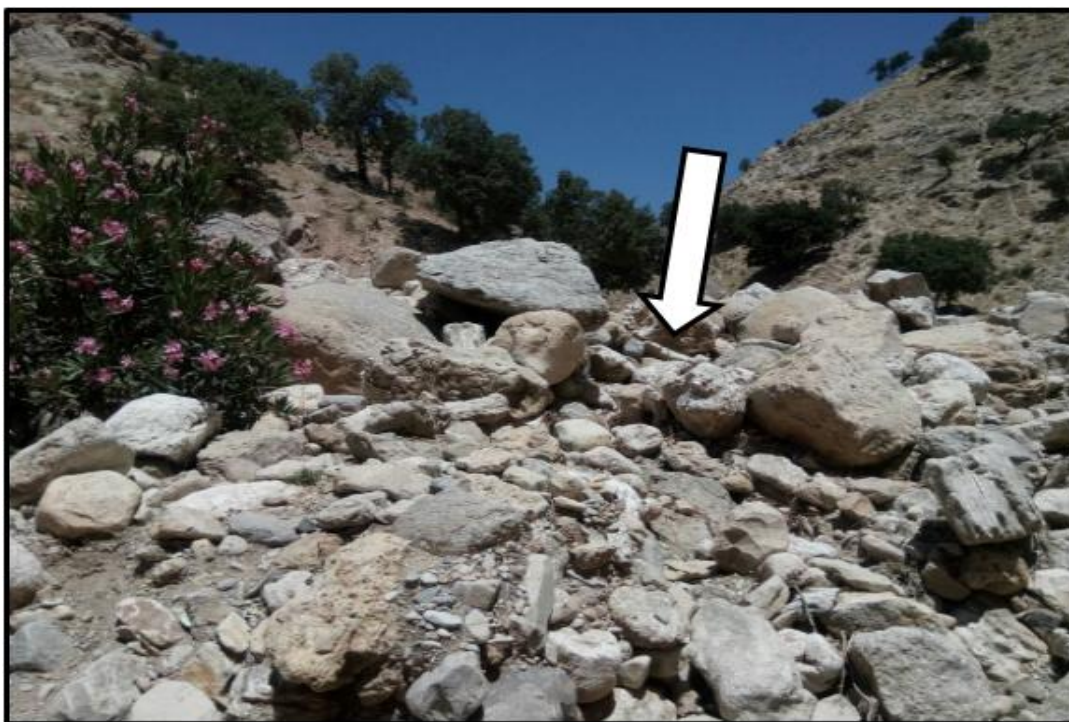
شکل ۵: پشته قلوه سنگی در مصب آبراهه چاويز به رودخانه اصلی (منبع: نگارندگان)

پشته قلوه‌سنگی^۱ فراوان‌ترین نوع نهشته در بازه‌های بالادست آبراهه بود. کاهش شیب و سرعت جریان در مناطق گسترش کانال، منجر به تشکیل پشته قلوه‌سنگی می‌گردد. (شکل ۵). نهشته‌هایی از مواد دانه درشت در اوج سیلاب در مناطقی با توان جریان پایین‌تر بین مسیره‌های جریان اصلی قرار می‌گیرد. در طول کاهش سرعت سیلاب، پشته‌های قلوه‌سنگی ایجاد شده کانال را به شاخه‌های متعدد تقسیم کرده بود. نهشته‌های مشابهی نیز در پایین دست رانش زمین در نزدیکی کانال مشاهده شد. واریزه‌های درشت دانه از زمین‌لغزش‌ها، نقل و انتقالات رودخانه‌ای در مسافت‌های کوتاه هستند که به صورت پشته‌هایی نهشته شده‌اند (اشمیت^۲، ۱۹۹۰). با این حال، این نهشته‌ها از اشکال کناری هستند (در ارتباط با ساحل کانال)، در حالی که پشته قلوه‌سنگی همیشه در بخش مرکزی از کانال‌های سیلابی واقع شده است.

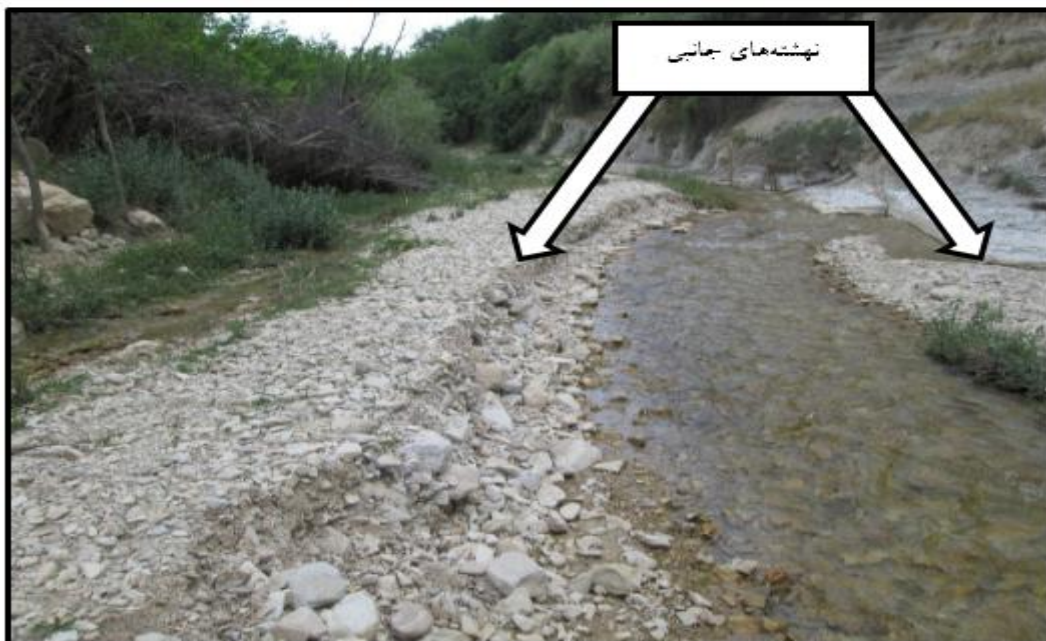
شکل ۶: نهشته‌های جانبی ایجاد شده در آبراهه گل‌گل با خمیدگی کم (منبع: نگارندگان)

نهشته جانبی شنی قلوه‌سنگی^۴ در بازه‌هایی با کمی خمیدگی از کانال‌های آبراهه (شکل ۶) تشکیل شده بود. نهشته‌ها به‌طور متناوب، نزدیک به هر دو ساحل ایجاد شده‌اند. میانگین اندازه دانه از مواد سطحی اغلب در پایین دست آبراهه کاهش یافته است. گاهی اوقات، شن ماسه‌ای در قسمت‌های انتهایی آن یافت شد.

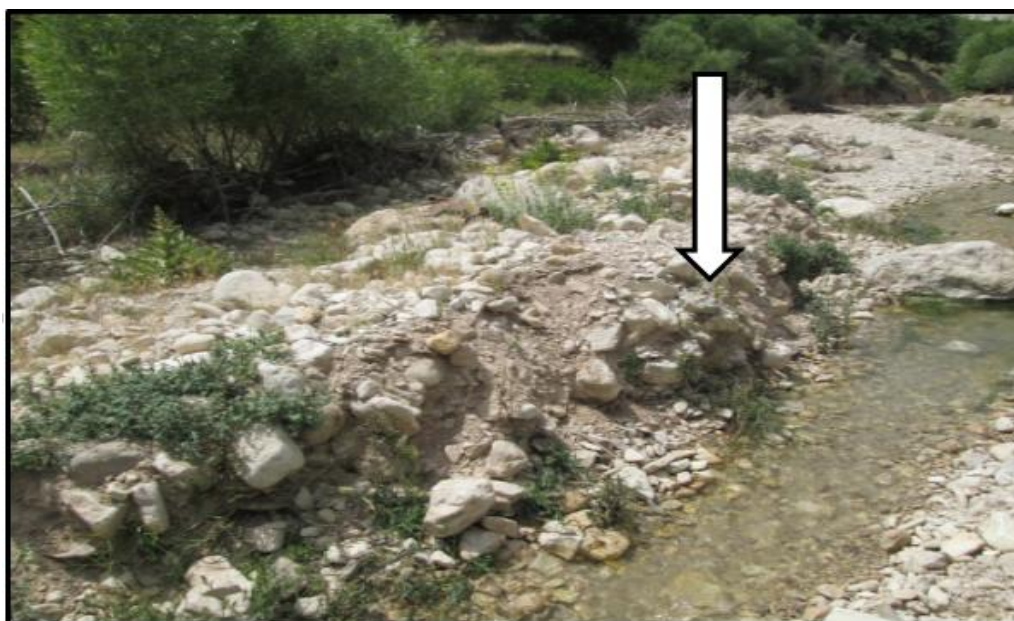
شکل ۷: باریکه قلوه‌سنگی در آبراهه گل‌گل (منبع: نگارندگان)

باریکه قلوه‌سنگی^۲ شامل پشته‌ای از مواد دانه درشت بود که بلافاصله بالاتر از تاج ساحل در منطقه‌ای با شیب بالا در زمان اوج سیلاب تشکیل شده بود. باریکه حاوی انواع زیادی قلوه‌سنگ بود (شکل ۷). باریکه قلوه‌سنگی می‌تواند به‌عنوان اشکال رسوبی نشان‌گر پدیده سیلابی شدید در محیط‌های کوهستانی محسوب شود.

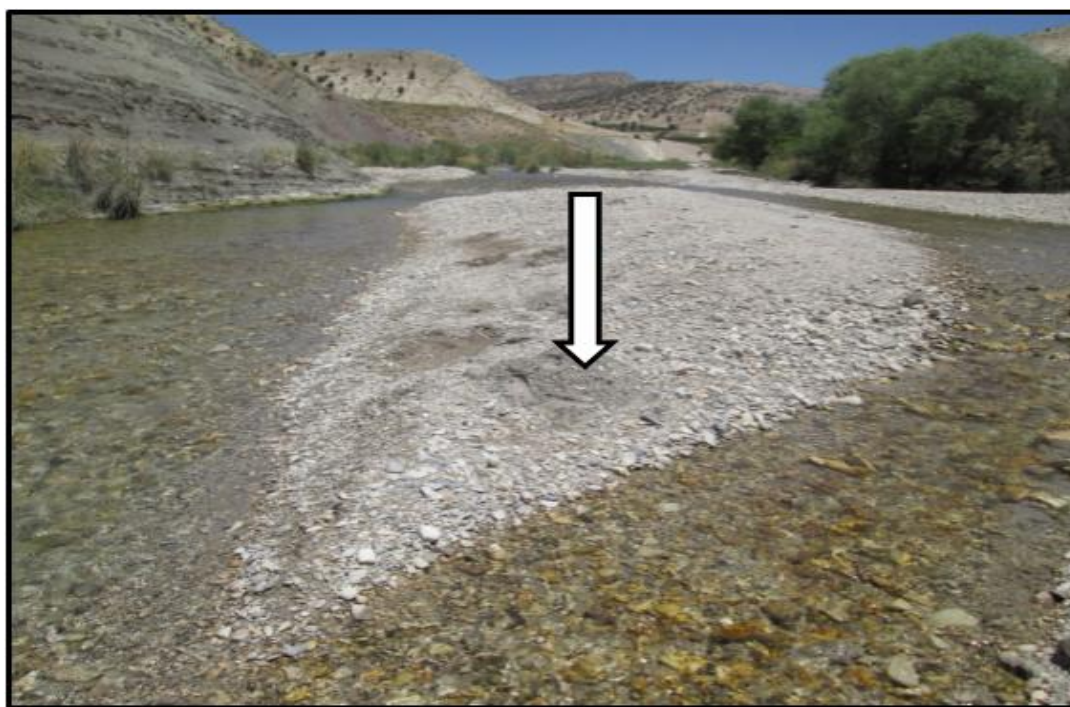
شکل ۸: نهبشته طولی واحد که جریان را به دو کانال برابر تقسیم کرده است (منبع: نگارندگان)

نهبشته طولی در بخش مرکزی از کانال رودخانه شکل گرفته بود. پلان قوسی آن‌ها کشیده، بیضی و یا لوزی شکل است (شکل ۸). این نهبشته‌ها هم به صورت واحد و هم به صورت مرکب یافت شدند. نهبشته مرکب شامل قلوه سنگ‌های متعلق به گروهی از اشکال بزرگ بوده، درحالی که فرم‌های کوچک از نوع واحد شامل مواد کوچک (سنگ ریزه) می‌باشند. نهبشته‌های طولی واحد کم و هموار می‌باشند. روکش‌هایی از شن و ماسه محلی در قسمت‌های انتهایی و میانی آن‌ها یافت شد که نشان می‌دهد در مرحله انتهایی سیلاب نهبشته شده‌اند. بدون شک، نهبشته‌های طولی نقش مهمی در روند انشعابی شدن رودخانه بازی می‌کنند. آن‌ها پیوسته در نوسان بوده و بزرگ می‌شوند، و ترکیب نهبشته‌ها منجر به رشد کانال جدید می‌گردد. نهبشته‌های مرکب احتمالاً از اشکال واحد، در مراحل پایانی سیلاب توسعه یافته‌اند. واضح است که نهبشته طولی نشان دهنده مشخصه‌ترین اشکال بزرگ رسوبی بسیاری از رودخانه‌ها با بستر شنی انشعابی می‌باشد.

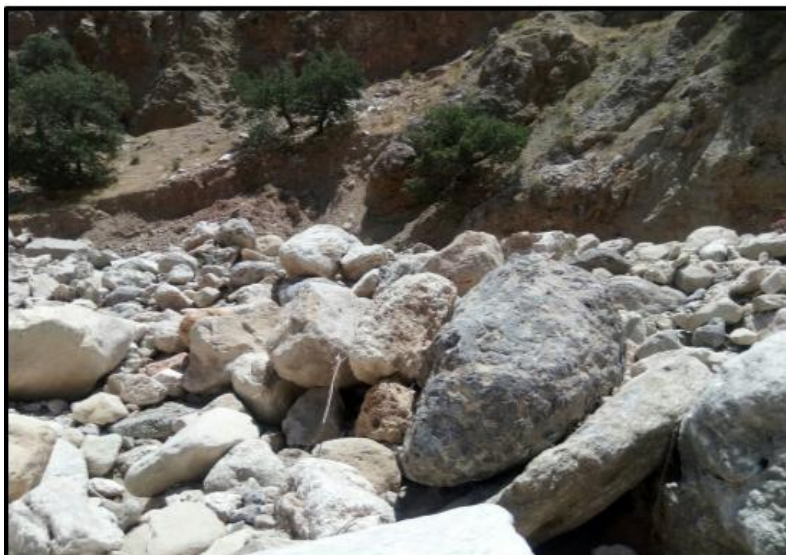
شکل ۱۴: تخته‌سنگ‌های بزرگ با ساختار مورب (منبع: نگارندگان)

از ویژگی‌های اساسی آبرفت آبراهه این است که نوع رخساره‌های سنگی آن به قدری ضعیف است که وابسته به شکل منبع رسوبی می‌باشد. به طور کلی، ویژگی‌های این رسوبات شامل اندازه دانه درشت، بسترهای عدسی شکل و ساختار توده‌ای مورب می‌باشد (شکل ۱۴). این مطالعه نشان داد که این‌ها همه بسترهای قله‌سنگی - شنی ضخیم‌تر از یک متر می‌باشند. تخته‌سنگ‌های بزرگ با آثار سایش به صورت غیرقابل انکاری ثابت می‌کند حمل و نقل شدید مواد تخته‌سنگ به اندازه جریان سیل آسا بستگی دارد.
