مورفومتری فرسایش آبکندي و عوامل مؤثر بر ایجاد و گسترش آن (حوضه‌ی دشت چم فاضل در جنوب غرب استان ایلام)

نورالله نیک پور^۱ ، دانشجوی دکتری ژئومرفولوژی، گروه جغرافیا ، دانشگاه سیستان و بلوچستان، زاهدان، ایران.
صادق فتوحی، دانشیار ژئومرفولوژی، گروه جغرافیا ، دانشگاه سیستان و بلوچستان، زاهدان، ایران.
حسین نگارش، استاد ژئومرفولوژی، گروه جغرافیا، دانشگاه سیستان و بلوچستان، زاهدان، ایران.
مسعود سیستانی، دانشجوی دکتری ژئومرفولوژی، گروه جغرافیا، دانشگاه سیستان و بلوچستان، زاهدان، ایران.

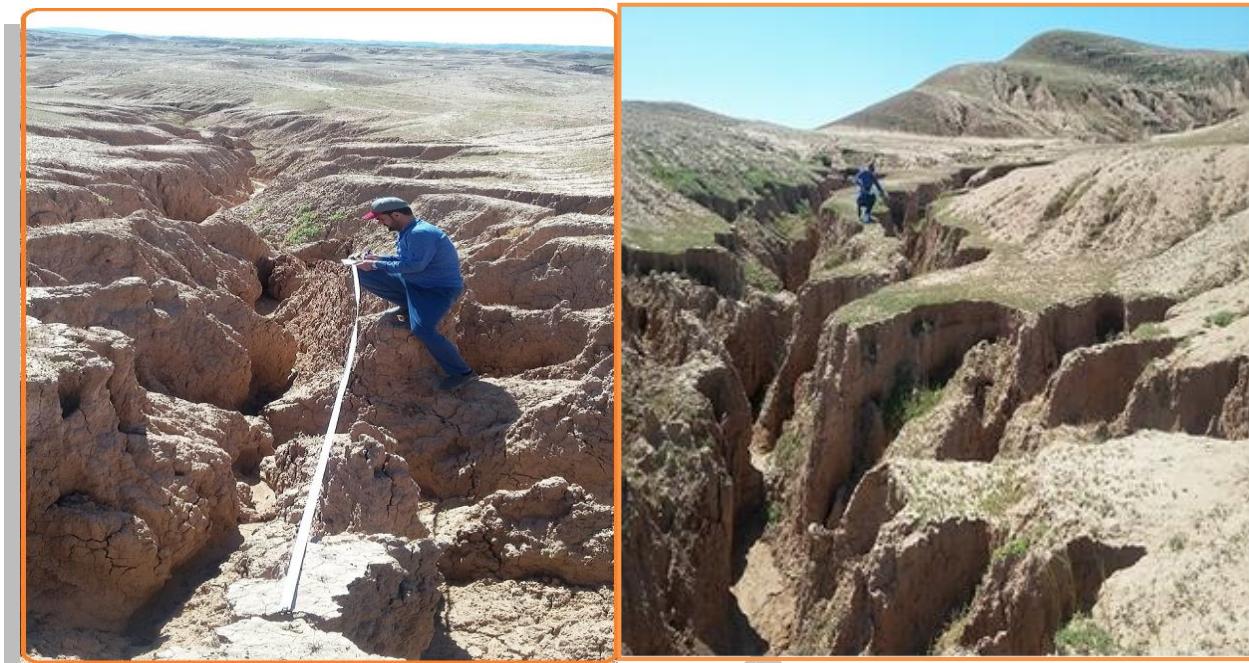
شکل ۱: گالی شماره یک و مورفومتری آن (نگارنده)

شکل ۲: مورفومتری خندق یا گالی شماره دو (نگارنده)

طول خندق به m	ارتفاع از سطح دریا به m	موقعیت خندق‌های sampel	عمق خندق به m	عرض خندق به m	مورفومتری خندق‌های sampel
۹۰	۲۹۷	N: ۳۲°.۳۷' .۵۱" E: ۴۷°.۳۳' .۲۷"	۲	۵	خندق یا گالی شماره یک
۱۱۰	۲۷۳	N: ۳۲°.۳۶' .۵۴" E: ۴۷°.۳۵' .۲"	۱.۶۰	۳	خندق یا گالی شماره دو
۱۳۵	۲۴۵	N: ۳۲°.۳۵' .۳۶" E: ۴۷°.۲۶' .۷۵"	۲.۵	۷	خندق یا گالی شماره سه

با توجه به داده‌ها در جدول شماره ۲ می‌توان نتیجه گرفت که آبکندهای حوضه به صورت عمدتاً دندانه دار و پنجه‌ای، دائمی، از نوع آبکندهای متوسط تا بزرگ می‌باشند که به صورت پیوسته گسترش یافته‌اند. در ادامه تصاویری از مورفومتری گالی‌های نمونه را مشاهده می‌کنید که در هنگام بازدید میدانی از منطقه مورد مطالعه برداشت شده است. (عکس‌های شماره ۱ و ۲ و ۳).

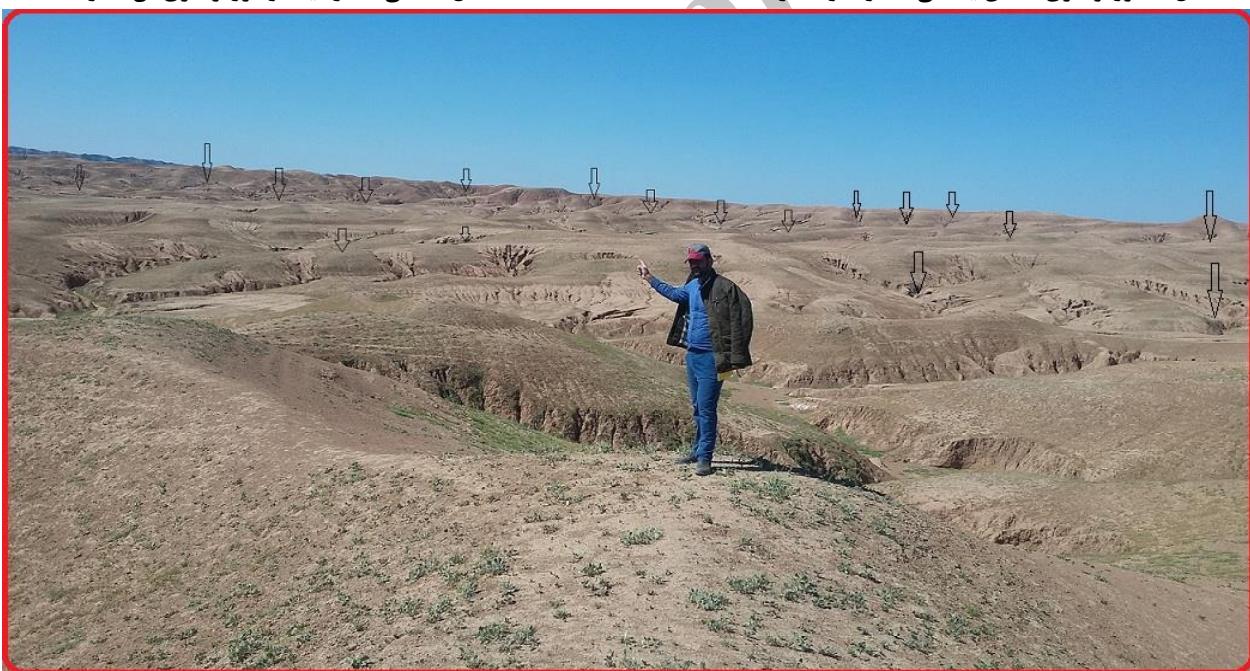
شکل ۳: تراکم خندق یا گالی های ایجاد شده در سطح دشت چم فاظل (نگارنده)

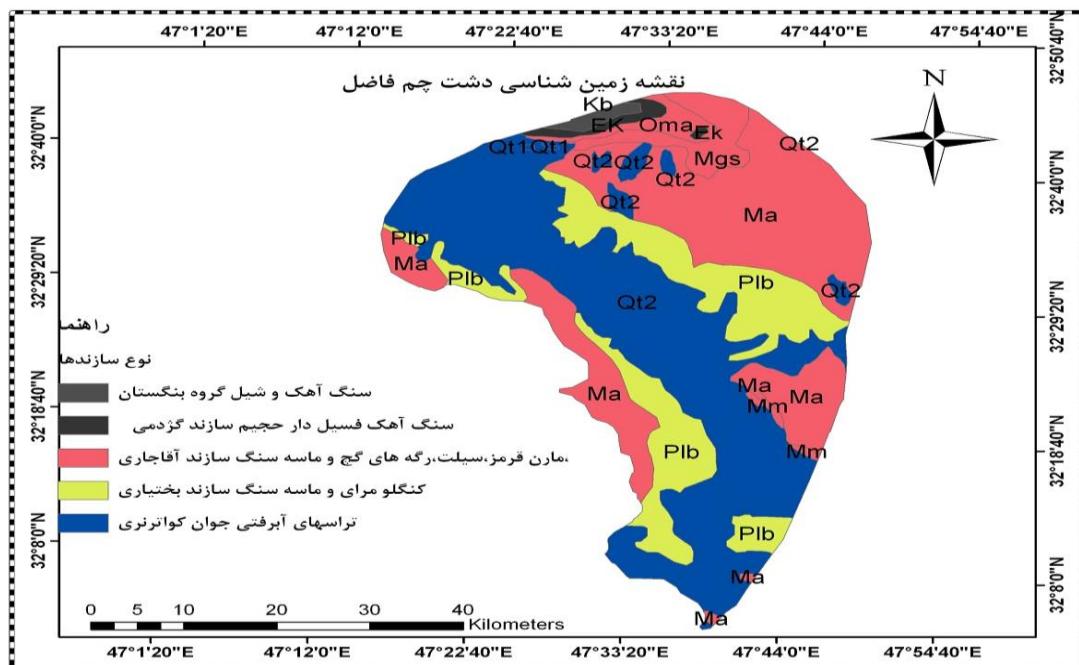
نقشه ۲: نقشه زمین‌شناسی محدوده مورد مطالعه و سازندگان مشخص شده در آن

(الف) نقش زمین شناسی و جنس رسوبات در فرسایش آبکنندی:
الگو و توسعه‌ی شبکه‌ی آبکندها و همچنین آرایش فضایی ژئومتریک آنها به میزان قابل توجهی تحت تأثیر عوامل زمین شناسی و ویژگی‌های خاک در منطقه بستگی دارد. یا این وجود، بر اساس نقشه زمین شناسی ۱:۱۰۰۰۰۰ مشاهد شد(نقشه شماره ۲) که جنس سازند های گالی زا در منطقه‌ی مورد مطالعه اکثرآ شامل مارن قرمز، سیلت و ماسه سنگ های سازند آغازاری مربوط به دوره میوسن در دوران سنتزوزئیک می‌باشد. که به طور کامل تحت تأثیر فرسایش آبکنندی قرار گرفته است. رسوبات رسی مارنی قرمز رنگ سازند آغازاری در دشت چم فاصله به علت ریزدانه بودن، نفوذ پذیری پایین و شیب مناسب، در منطقه مورد مطالعه زمینه‌ی ایجاد آبکندهای متراکم و صعب العبوری در منطقه شده است. و به همین جهت عامل زمین شناسی و جنس زمین به عنوان یکی از عوامل مهم در فرسایش آبکنندی منطقه به حساب می‌آید. سازند آغازاری مربوط به دوره میوسن در نقشه به رنگ قرمز و با واحد سنگ شناسی Ma مشخص شده است و در این مطالعه همین سازند به لحاظ گالی زایی مد نظر بوده است. در نهایت در سازند های آبرفتی جوان این حوضه که در نقشه زمین شناسی به رنگ آبی نشان داده شده، عملاً با خاطر شیب بسیار کم و جنس رسوبات نفوذ پذیر فرسایش آبکنندی صورت نگرفته است.

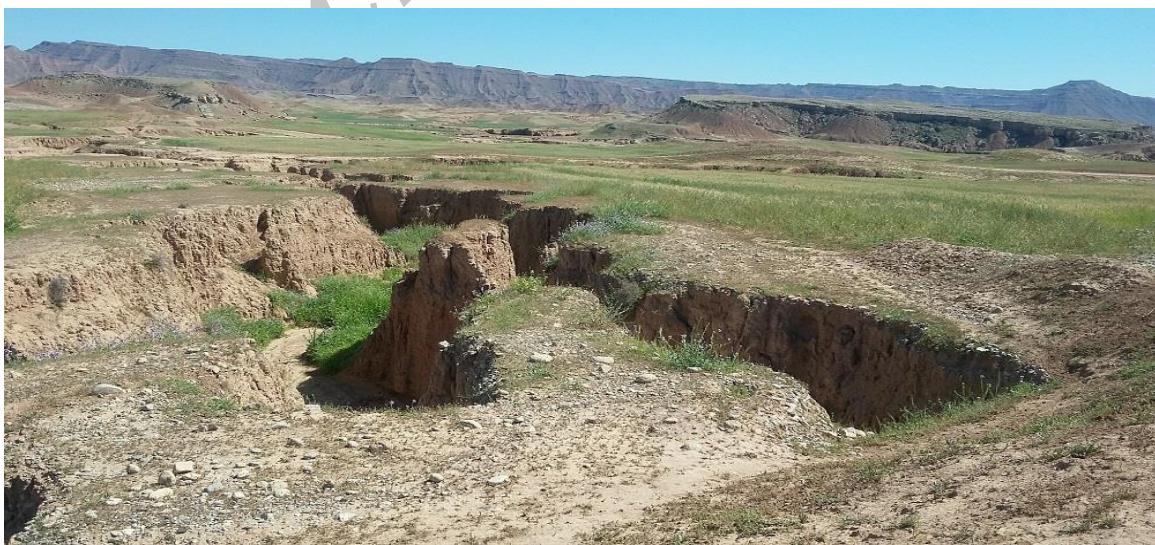
شکل ۴ : کاربری اراضی منطقه (گندم و جو) تحت تأثیر فرشایش آبکندی

کاربری اراضی منطقه مورد مطالعه با توجه به اینکه قبلاً به صورت دیم کشت می‌شد، به دلیل فرسایش بسیار شدید (گالی زایی) و صعب العبور شدن برای رفت و آمد ماشین‌های کشاورزی و همچنین خشکسالی‌های اخیر تقریباً به صورت مرتع و بایر رها شده و فقط زمین‌های بسیار ناچیزی از آن به صورت گندم و جو کشت می‌شود که آن هم خود اگر مورد بی‌توجهی مسئولان واقع شود به تدریج توسط آبکند‌ها تخریب خواهد شد و به صورت یک محیط بایر و بلا استفاده باقی خواهد ماند. به همین جهت یکی از پارامترهای گسترش فعالیت گالی زایی در منطقه رها سازی زمین‌ها توسط کشاورزان و عدم توجه مسئولان و کشاورزان به وضعیت تخریب و فرسایش این زمینها می‌باشد. با توجه به نقشه شماره ۳، محدوده سفید رنگ در نقشه، محدوده اصلی گالی زایی (فرسایش آبکندی) است که مساحت آن حدود ۱۵۰ هکتار می‌باشد. و بجز پایین دست سد دویرج در غرب این حوضه که مناسب برای کشاورزی به صورت آبی است در دیگر مناطق حوضه کشاورزی به صورت دیم و پراکنده صورت می‌گیرد که عامل اصلی این کشاورزی به صورت پراکنده فرسایش آبکندی می‌باشد. از این رو کاربری اراضی مدیریت نشده و رها شده یکی دیگر از عوامل تحول فرسایش آبکندی در منطقه است. در اینجا فرسایش آبکندی نه تنها تحت تأثیر کاشت نادرست و تخریب زمین توسط کشاورزان قرار نگرفته، بلکه به علت عدم توجه کشاورزان به این زمین‌ها و رها کردن آنها به صورت بایر به علت خشکسالی باعث تشدید فرسایش آبکندی در منطقه شده است.

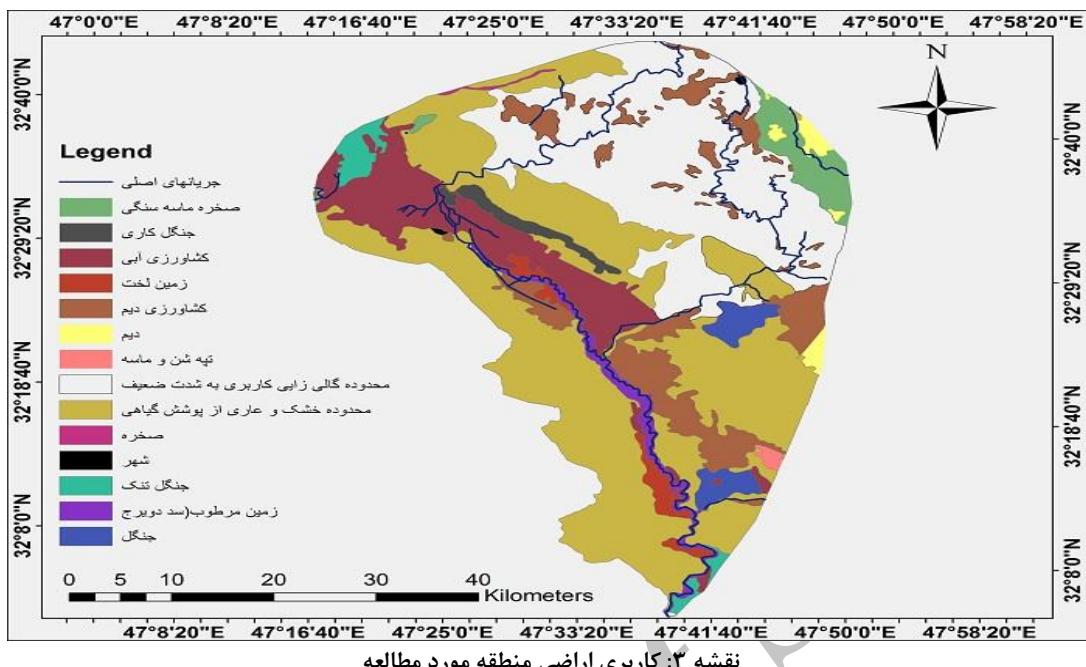
نقشه ۳: کاربری اراضی منطقه مورد مطالعه

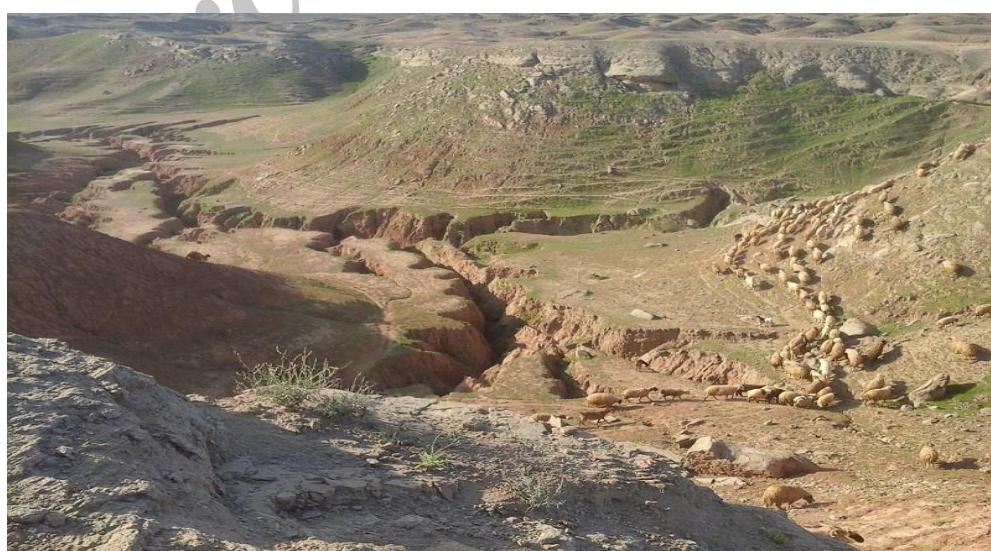
شکل ۵: نقش چرای بی رویه در تشدید فرسایش آبکندي منطقه(نگارنده)

با توجه به اینکه محدوده مورد مطالعه در غرب کشور و در نزدیکی مرز ایران و عراق واقع شده است و دارای آب و هوای نسبتاً گرم می باشد، محل قشلاق تمامی دامداران شهرستان آبدانان و دهلران و همچنین محل قشلاق دامداران مناطق سردسیر کرمانشاه و همدان نیز می باشد. از این رو چرای مفرط و بی رویه دام در این منطقه موجب تخریب پوشش گیاهی و لگدمال کردن خاکدانه ها می شود که این عمل خود موجب تسهیل نمودن مکانسیم فرشایش خاک در منطقه شده و شرایط تشکیل آبکندها را در منطقه دوچندان نموده است. به نظر می رسد با توجه به حجم سنگین چرای دام در منطقه، چرای بی رویه جزء اولین عوامل تأثیر گذار در تشدید فرسایش آبکندي در منطقه است.

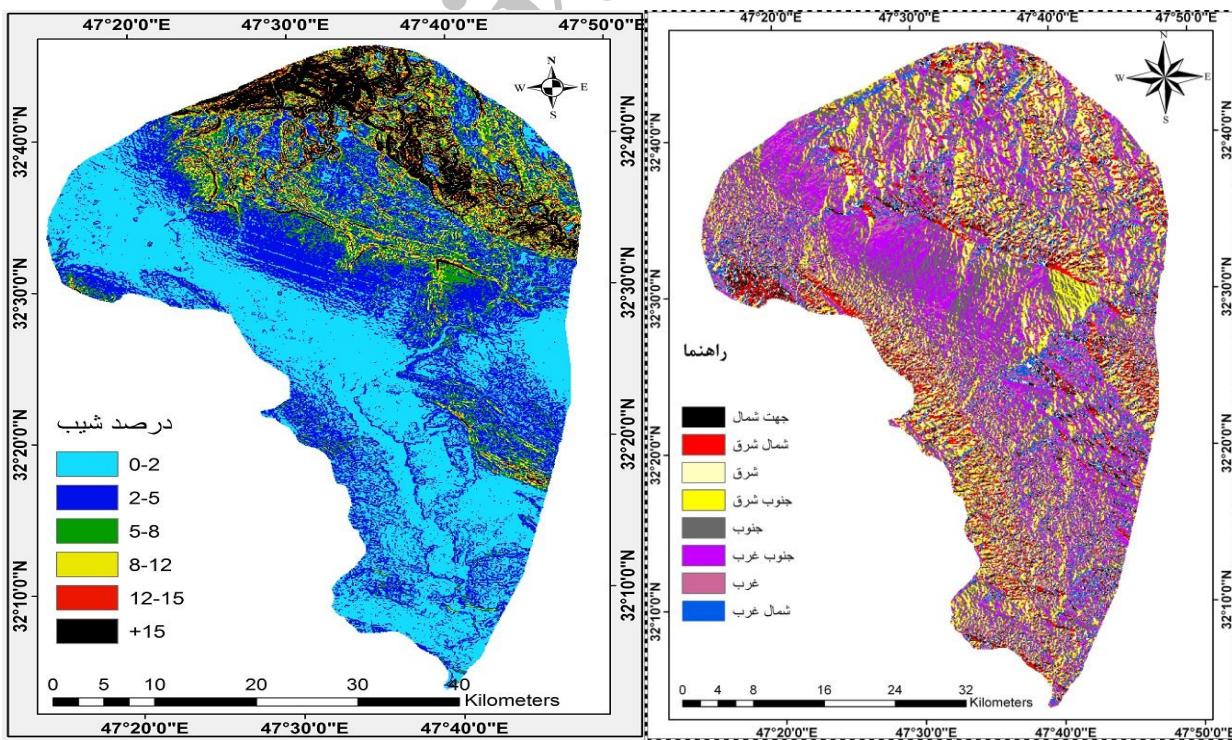
نقشه های شماره ۴ و ۵: نقشه های شیب و جهت شیب در محدوده مورد مطالعه

شیب و جهت شیب یکی دیگر از عوامل مؤثر در تسهیل فرسایش، مخصوصاً فرسایش آبکندي می باشد. خصوصیاتی از شیب که در فرسایش خاک دخالت دارند عبارتند از : درجه، طول، شکل و جهت شیب می باشند. به طور مثال در صورت یکسان بودن سایر شرایط، شیب های تند (البته تا حدی از درجه شیب) فرسایش بیشتری ایجاد می کنند. زیرا در شیب های تند آب با سرعت بیشتری به طرف پایین جاری می شود و در نتیجه انرژی جنبشی و قدرت فرسایندگی آن بیشتر می شود. اگر شیب زمین ۴ برابر گردد، سرعت جریان ۲ برابر می شود با دو برابر شدن سرعت جریان آب، انرژی جنبشی و در نتیجه قدرت فرسایندگی آن ۴ برابر می شود. همچنین با یکسان فرض کردن سایر شرایط در دو شیب هم درجه ولی با طول متفاوت، میزان فرسایش در شیب طولانی بیشتر از فرسایش در شیب کوتاه است. در نقشه شیب و جهت شیب منطقه مورد مطالعه که از Dem سی متری تهیه شده نشان می دهد که بهترین شیب برای ایجاد و تحول فرسایش آبکندي در منطقه ۲-۵ درصد بوده که با رنگ آبی نشان داده شده است. البته در شیب های دیگر نیز این نوع فرسایش صورت گرفته، مثلاً در شیبهای ۵-۸ درصد با تراکم بسیار پایین تر تحول یافته اند و طول اکثر این خندق ها بیشتر از ۱۰۰ متر است که این خود بیانگر فرسایش شدیدتر در منطقه است. همچنین درنقشه جهت شیب منطقه مشخص شد که شیب هایی با جهت غرب و جنوب غرب و شمال غرب که با رنگ آبی و آبی کم رنگ نشان داده شده اند تحت تأثیر حداکثر فرسایش آبکندي در منطقه قرار گرفته اند، که به نظر می رسد علت آن بادهای باران آور غربی باشند که در زمستان از سمت غرب وارد کشور می شوند. همچنین مشخص شد که گالی های ایجاد شده با جهت شرقی (خاکستری کم رنگ) تحت تأثیر گسل های محلی در منطقه می باشند(نقشه شماره ۴ و ۵).

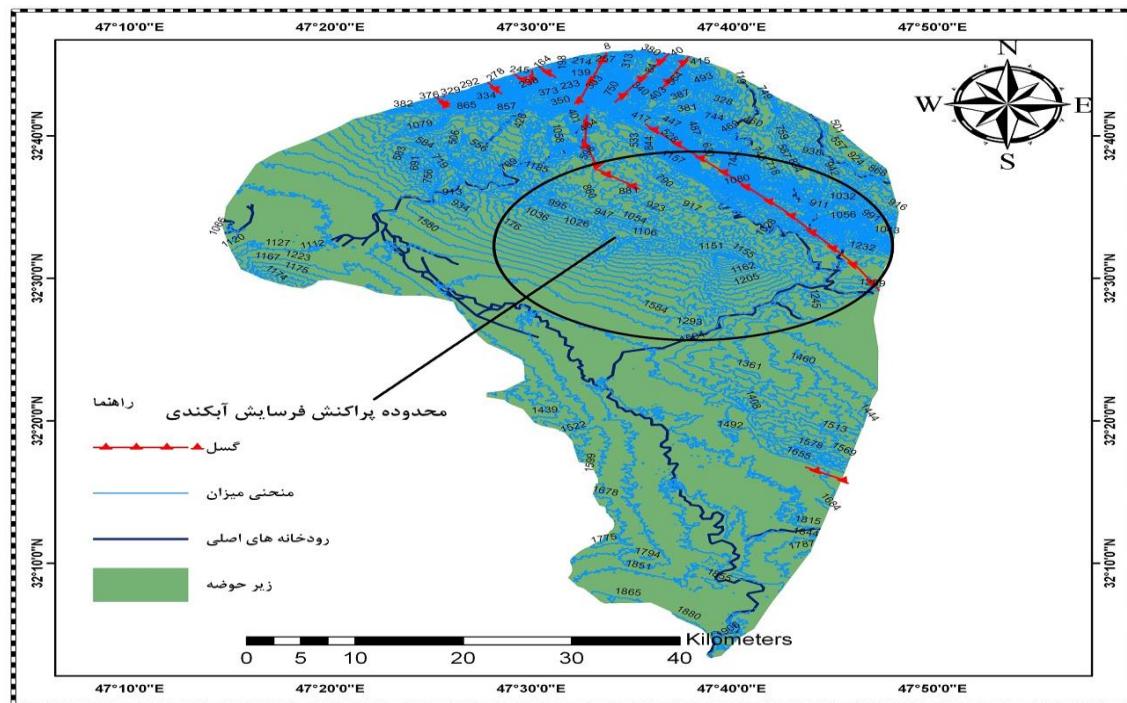
شکل ۶: نقشه موقعیت گسل محلی فعال در سمت شرق محدوده مورد مطالعه

با توجه به نزدیکی منطقه مورد مطالعه به محل فشارش و حرکت صفحه عربستان به سمت اوروآسیا و گسل‌های محلی فعال در منطقه و همچنین ثبت بیش از دو هزار پس لرزه در سال ۹۴-۹۵ توسط موسسه ژئوفیزیک دانشگاه تهران در شهر مورموری که در ده کیلومتری شرق محدوده مورد مطالعه واقع شده است، نشان از تکتونیک فعال و uplift در منطقه است که باعث شده منطقه به لحاظ تکتونیکی یک منطقه فعال باشد. در نهایت همراه با بالا آمدگی و فعالیت تکتونیک تحت تأثیر گسل پیشانی کوهستان و گسل محلی در منطقه شدت فرسایش و حساسیت خاک نسبت به فرسایش آبی بیشتر شده و فرسایش قهقهایی آبکندها به سمت رأس و سرچشمده را باعث شده و همچنین باعث گسترش و متراکم شدن آبکندها در محدوده مورد مطالعه شده است. به طوری که در تمامی سطح مربوط به سازند آغازاری محدوده مورد مطالعه، فرسایش خندقی یا آبکنده چشمگیر بوده و مخاطره طبیعی غیرقابل کنترل را باعث شده است. همان طور که در نقشه شماره مشخص است یک گسل به طول ۲۰ کیلومتر در قسمت شرقی محدوده مورد مطالعه واقع شده است که ادامه آن به سمت جنوب می‌باشد و با توجه به لرزه خیزی منطقه میتوان نتیجه گرفت که این گسل فعال می‌باشد و در گسترش فرسایش آبکنده منطقه با تغییر شبیه که ایجاد می‌کند به شدت دخالت دارد.
