چکیده

مطالعه مرکز محله
پنجه‌شاه کاشان با تأکید
بر نقش زیارتگاه و...

کلیدواژه‌ها: شهر تاریخی، کاشان، مرکز محله پنجه‌شاه، بقعه هارون بن موسی (ع).

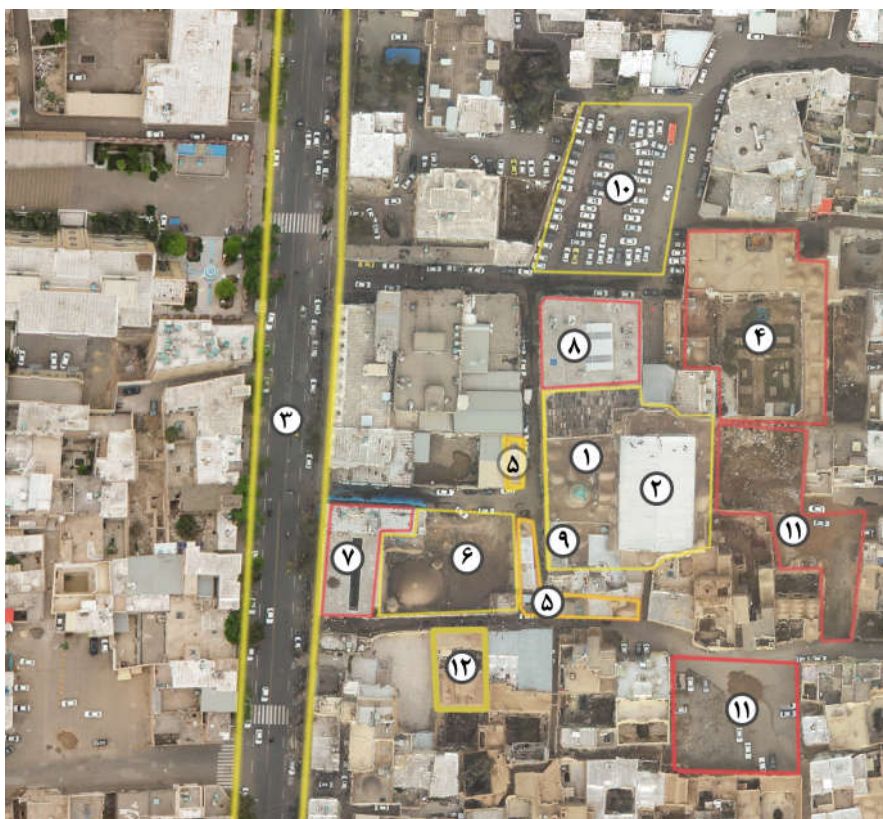
تصویر (۳): تصویر وضعیت موجود بستر شهری مجموعه مرکز محله پنجه‌شاه (نگارندگان)

۱. بقعه پنجه‌شاه، ۲. حسینیه پنجه‌شاه (صحن زیارتگاه)، خیابان باباافضل، ۴. خانه تاریخی محسنی آراسته، ۵. حجره‌ها گذر پنجه‌شاه، ۶. آب‌انبار و محوطه بایر پیرامون آن، ۷. تجاری (پاساز)، ۸. کتابخانه و حوزه علمیه، ۹. آرامگاه آیت‌الله مدنی، ۱۰. پارکینگ (فضای حاصل از تخریب حمام آفاشاه)، ۱۱. فضای رهاشده، ۱۲. مسجد پنجه‌شاه

بر کوچه واحدپور ۴۷ قرار دارد. این مسجد باقی مانده و بخش‌هایی نیز به آن افزوده شده است (تصویر ۳). در مقابل این مسجد و در شمال آن، گنبد آب‌انباری مشاهده می‌شود که در محدوده‌ای گودتر از سطح معابر اطراف قرار گرفته و با راه‌پله‌ای به گذر اصلی پنجه‌شاه راه می‌یابد. در جنوب آب‌انبار که در گودال بزرگی قرار گرفته، ساختمان تجاری بلندی واقع شده که سوی دیگرش رو به خیابان باباافضل دارد. هم ساختمان یادشده که پشت به آب‌انبار دارد و هم گودال بزرگ اطراف آب‌انبار به انزوای شدید آن دامن زده‌اند.

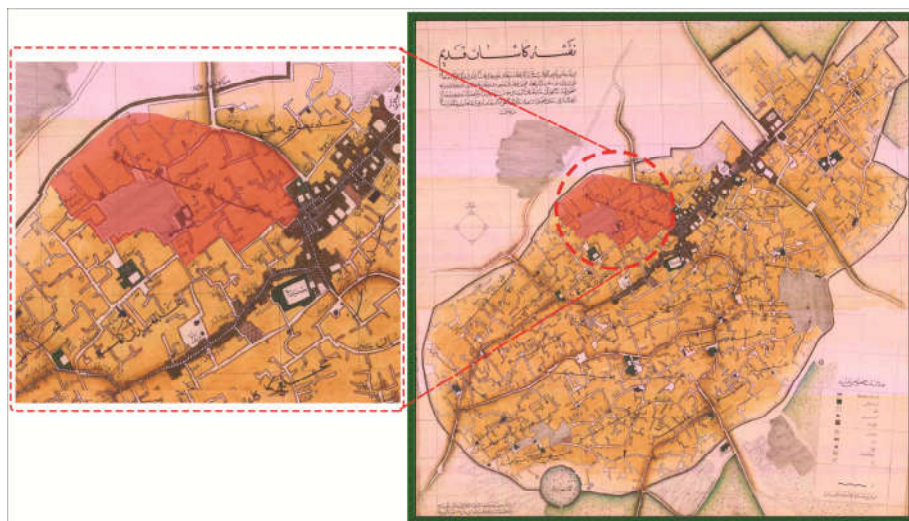
تصویر (۴): نقشه بازسازی شده کاشان قدیم (مهندسان مشاور شهر و خانه بر اساس مطالعات ثریا بیرشک)

نقشه بازسازی شده کاشان (تصویر ۴)، وضعیت شهر قبل از مداخلات دوره پهلوی (اوایل پنجه‌شاه کاشان با تأکید بر نقش زیارتگاه و... قرن ۱۴ خورشیدی) را نشان می‌دهد. در این نقشه، محدوده وسیعی در جنب زیارتگاه پنجه‌شاه

و شمال مسجد جامع قابل مشاهده است که با نشان گورستان قدیمی علامت‌گذاری شده است. گورستان‌های درون شهری فقط مختص به محدوده پنجه‌شاه نبوده و در محدوده‌های محلات دیگری همچون سلطان میراحمد و درب باغ نیز قابل مشاهده‌اند و بررسی‌ها و اطلاعات میدانی نیز همچون وجود قبرهای متعدد نشان از پیشینه آن‌ها دارد. این گورستان‌ها که گاه به واسطه دفن برخی افراد شناخته شده پیشینه‌شان به سده ششم نیز بازمی‌گردد، در طول دورانی طولانی در جوار محلات مسکونی وجود داشته‌اند. با وجود این، بیشتر آن‌ها از اوایل دوره پهلوی متروک شدند. با احداث خیابان باباافضل، باقی‌مانده زمین گورستان پنجه‌شاه به مؤسسات ملی و عمومی واگذار شده است (پرونده ثبتی بقعه و مناره پنجه‌شاه، ۱۳۱۰).

بر اساس نقشه بازسازی شده وضعیت کاشان در آخر دوره قاجار (تصویر ۴) زیارت در حاشیه غربی و جنوب غربی محوطه گورستان قدیمی واقع در محله پنجه شاه قرار دارد. این فضا وسیع در عکس هوایی سال ۱۳۳۵ و در حالی که چند بنای کوچک و بزرگ دولتی در آن ساخته شده و بخشی نیز همچنان بایر است، دیده می شود (تصویر ۱۳). یک عکس هوایی قدیمی که در سال ۱۳۰۴ خورشیدی توسط میتل هولستر تهیه شده، نیز این وضعیت را نشان می دهد و تأییدکننده وجود گورستانی وسیع در شمال و غرب زیارت است (تصویر ۱۲). به نظر می رسد بخشی از مرکزیت زیارتگاه پنجه شاه مرهون وجود گورستان بزرگ درون شهری است که از خصوصیات کاشان است و در برخی از محلات مهم همچون سلطان میراحمد و سرسنگ هم قابل مشاهده است. گورستان کوچکی که در حیاط شمالی متصل به بقعه قرار دارد نیز به احتمال زیاد باقی مانده گورستان قدیمی است که در گذشته مردگان بسیاری در آن دفن

توجه به موقعیت فعلی مقبره راوندی و مقایسه آن با محدوده احتمالی گورستان محله در نقشه بازسازی شده از کاشان (تصویر ۴) نشان از وسعت این گورستان دارد. با توجه به مقبره راوندی و زمان درگذشت وی که به دوران سلجوقی بازمی‌گردد، احتمالاً می‌توان قدمت گورستان مجاور بقعه را نیز به دوره یادشده نسبت داد. از آنجا که هسته اولیه مجموعه پنجه‌شاه نیز یک بقعه است، این فرضیه ممکن است تقویت شود که پیشینه هسته اولیه مجموعه نیز ممکن است به دوره یادشده بازگردد؛ زیرا علی‌القاعده بقعه باید بخشی از گورستان قدیمی بوده باشد. این ترکیب گورستان و بقعه، ترکیبی شناخته شده در هسته تاریخی کاشان است و از جمله نمونه‌های آن در محله سلطان میراحمد و پاقپان و در نزدیکی دو بقعه سلطان میراحمد و میرنشانه قابل مشاهده است.

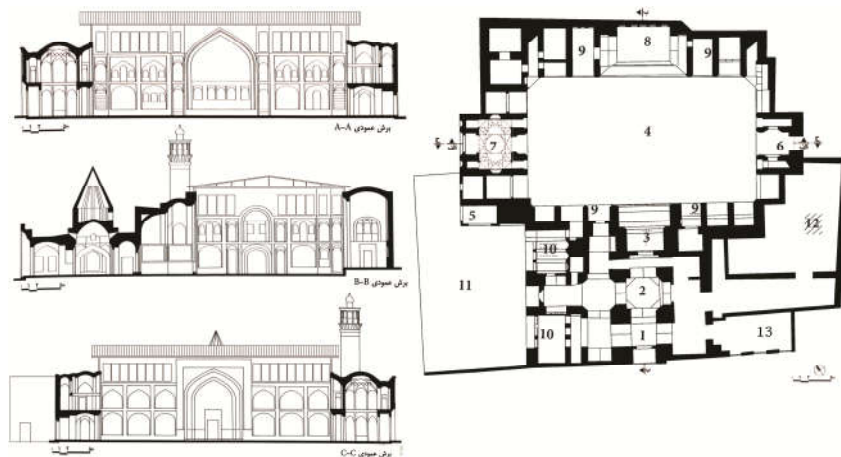
تصویر (۷): پلان و برش‌های وضع موجود بقعه پنجه‌شاه (نگارندگان: بر اساس گنجنامه)

۱. فضای ورودی، ۲. بقعه و ضریح، ۳. ایوان ورودی بقعه، ۴. صحن حیاط بقعه (حسینیه)، ۵. مقبره خصوصی، ۶. هشتی ورودی، ۷. هشتی ورودی (اصلی)، ۸. ایوان شمالی، ۹. حجره، ۱۰. مقبره، ۱۱. بخش‌های باقی‌مانده قبرستان در صحن جانبی، ۱۲. بخش الحاقی شبستان خانم‌ها، ۱۳. آرامگاه آیت‌الله مدنی

در تصاویر (۷) و (۸) و (۹)، پلان وضع موجود زیارتگاه و برش‌های آن و جزئیات عناصری همچون گنبد رک دوازده ترک، مناره و صحن حیاط که به حسینیه سرپوشیده تبدیل شده و همچنین بخش باقی‌مانده‌ای از گورستان قدیمی در صحن جانبی زیارتگاه، قابل مشاهده است. پوشش افزوده شده به صحن یا حسینیه، از جمله مهم‌ترین تغییراتی است که صورت گرفته است. در شمال بقعه نیز محدوده‌های وسیعی قابل مشاهده است که به نظر می‌رسد حاصل تخریب بناهای قدیمی مرتبط یا غیرمرتبط با مجموعه باشند. این محدوده وسیع، کارکرد توقفگاه دارد و مراجعان به مجموعه و به‌خصوص مدرسه، خودروهایی خود را در آن پارک می‌کنند (تصویر ۳). بخش مرکزی زیارتگاه، گنبدخانه‌ای است که از سمت غرب به در ورودی اصلی واقع در انتهای کوچه آزادی ۴۵ راه دارد و از سوی شمال به گنبدخانه دیگری ارتباط دارد که با فضایی صافمانند که درگاهی در انتها دارد، به حیاط کوچک شمالی یا گورستان کوچک متصل می‌شود. گنبدخانه اصلی از سمت شرق نیز از طریق یک غلام‌گرد و سپس یک ایوان به صحن اصلی زیارتگاه راه می‌یابد و از سوی جنوب به فضای مستطیل‌شکل کشیده‌ای ختم می‌شود که به نظر می‌رسد در گذشته شکل دیگری داشته و وضعیت فعلی‌اش ناشی از مداخلات نه‌چندان قدیمی است (تصویر ۷). مجموعه مرکز محله پنجه‌شاه علاوه بر این، عناصر دیگری همچون کارگاه‌های ورتابی و شعرافی را نیز شامل می‌شده که امروز اثری از آن‌ها باقی نمانده و همچنین یک مسجد کوچک که در جنوب بقعه و در

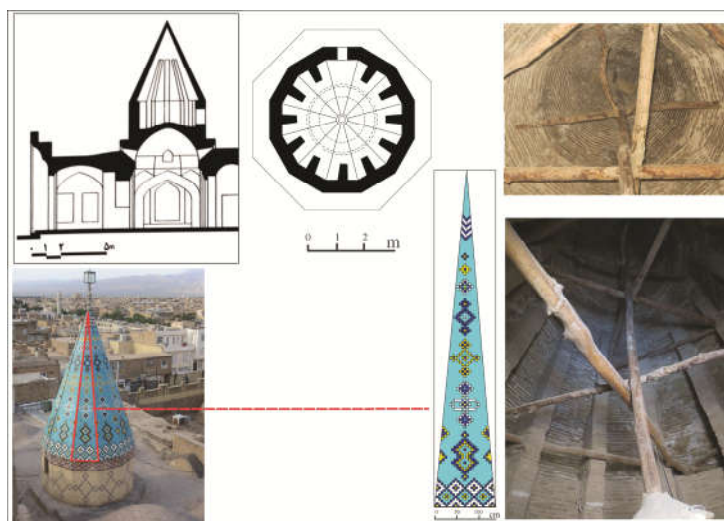
تصویر (۸): وضعیت موجود پلان، تزیینات و برش و نمای داخل گنبد رک بقعه (نگارندگان)

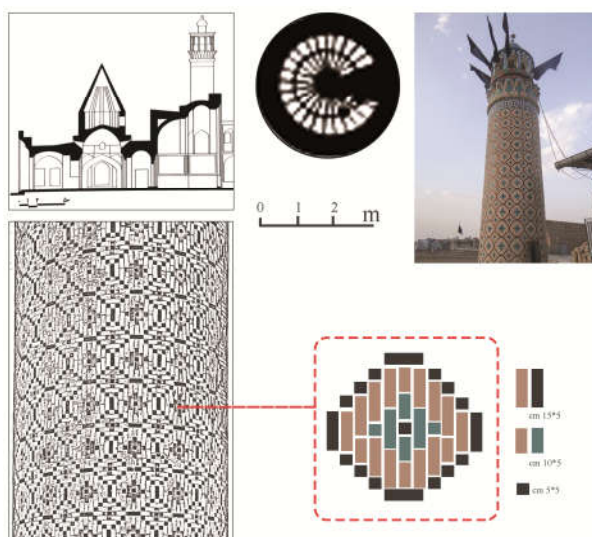
تصویر (۹): وضعیت موجود پلان، تزیینات و نمای منار بقعه (نگارندگان)

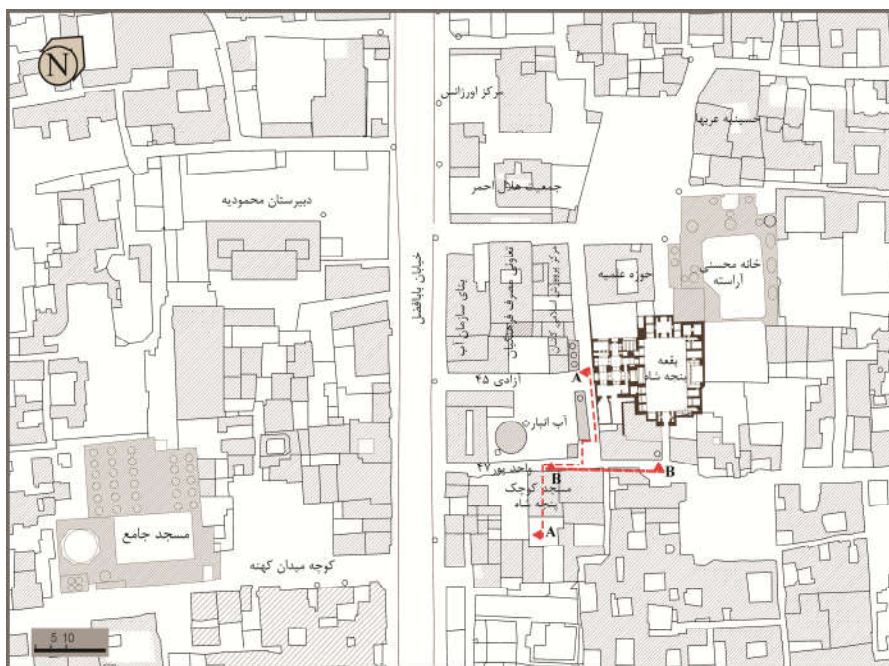
تصویر (۱۰): نقشهٔ شهری و وضعیت کنونی مرکز محلهٔ پنجه‌شاه و عناصر شهری آن (نگارندگان)

یکی از اصلی ترین ارکان شناخت یک مرکز محله، شناخت عناصر شاخص و دانه های بازارش تاریخی و بررسی تغییر و تحولات آنهاست. این شناخت به درک شکل گیری و سیر تغییرات کمک خواهد کرد. این عناصر نشان از وجود مرکزی تاریخی در این محله دارند و دانه هایی برجای مانده از گذشته آن محسوب می شوند (تصویر ۱۰).

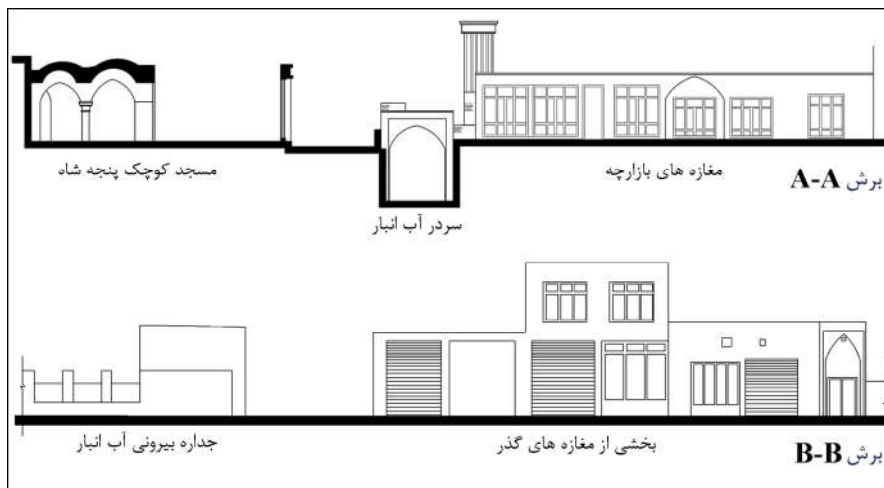
تصویر (۱۱): مقطع - نماهای وضعیت فعلی مجموعه پنجه شاه و حجره های باقی مانده (نگارندگان: بر اساس نقشه های مندرج در پرونده ثبت)

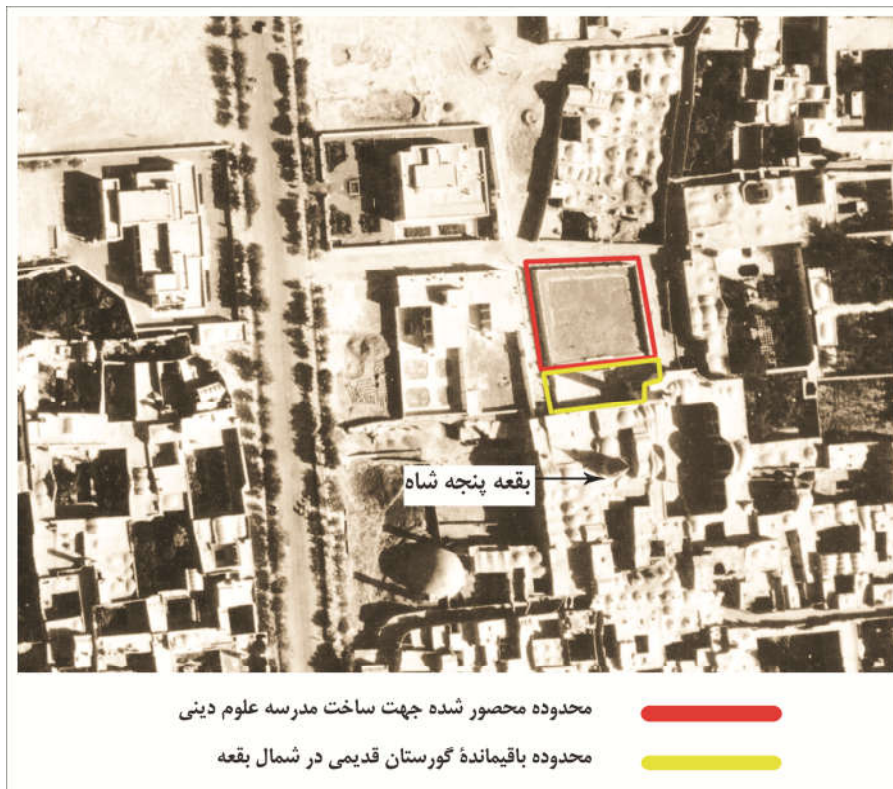
تصویر (۱۴): محدوده باقی مانده گورستان قدیمی در عکس هوایی سال ۱۳۳۵ (نگارندگان)

گذشته از مباحث بالا لازم است به وضعیت فعلی و گذشته تنها بخش‌های باقی‌مانده از گورستان توجه بیشتری شود. حیاط کوچک فعلی واقع در شمال بقعه که مملو از قبر است، بنا بر عکس هوایی سال ۱۳۳۵، در جنوب محوطه مربع‌شکلی قرار دارد که توسط یک دیوار

سرتاسری محصور شده است (تصویر ۱۴). بنا بر تصویرهای جدیدتر و از جمله وضعیت سال ۱۳۴۳، این محوطه محصور تا بر بقعه پیش روی داشته و قطعه زمینی را شکل می‌داده که آثار کاشت درخت هم در بخش شمالی آن هویداست (تصویر ۱۵). بخش شمالی این محوطه یکپارچه در سال ۱۳۴۳ که در عکس هوایی سال ۱۳۳۵ حصار مربع‌شکل دارد، در عکس هوایی سال ۱۳۵۴ به صورت بنایی ساخته‌شده با حیاطی در میان، قابل مشاهده است (تصویر ۱۵). این بنا مدرسه علوم دینی است که در شمال بقعه پنجه‌شاه و در جنوب گرمابه آقا شاه ساخته شده است. حیاطی که امروز باقی‌مانده گورستان قدیمی و متصل به ضلع شمالی بنای پنجه‌شاه است (تصویر ۷)، در عکس هوایی سال ۱۳۷۸ قابل مشاهده است و وضعیتی مشابه امروز دارد (تصویر ۲۵). در عین حال باید توجه داشت که محوطه محصور فوق‌الذکر که به مدرسه تبدیل شده، نیز می‌بایست بخشی از گورستان قدیمی باشد. بررسی عکس هوایی سال‌های ۱۳۳۵ و ۱۳۴۸ و ساختمان‌های تقریباً بزرگ مقیاسی که در شمال و شمال غربی بقعه قرار دارند، نشان می‌دهد که محدوده گورستان قدیمی احتمالاً پس از متروک شدن به محلی برای ساخت بناهای اداری و عمومی اختصاص داده شده است (تصویر ۱۶). این گورستان که در شمال و شمال غربی بقعه واقع بوده، از سوی شرق به گرمابه آقا شاه محدود می‌شده است. در تصویر (۷) (فضای شماره ۱۱) حیاط باقی‌مانده از گورستان قابل مشاهده است؛ به طوری که در شمال بقعه و جنوب مدرسه جدید قرار دارد و دقیقاً در پای مناره مجموعه واقع شده است. همچنین در همین تصویر (۷)، در ضلع جنوبی این حیاط نیز دو اتاق سه‌دری قرار دارد که آرامگاه‌های خصوصی و خانوادگی هستند (فضای شماره ۱۰). این دو اتاق و صفت میانشان در عین حال ساختاری پیوسته با بخش میانی مجموعه و فضای اصلی بقعه دارند. به نظر می‌رسد این پیوستگی حاصل تغییراتی در گذشته نه‌چندان دور در تبدیل این فضاها و یا افزوده شدن آن‌ها به مجموعه در جهت ترکیب با حیاط کوچک و یا محوطه‌ای باقی‌مانده از گورستان هستند؛ به طوری که گویی دو اتاق یا فضای واقع در شمال بقعه با تعبیه درهایی به حیاط کوچک شمالی و باقی‌مانده از گورستان ارتباط یافته‌اند.

بررسی عکس هوایی سال ۱۳۳۵ و همچنین نقشه بازسازی شده کاشان نشان می‌دهد که بقعه بر سر راه معبری قرار دارد که مسجدجامع کهن را از سوی شرق به بخش میانی بازار در حوالی میانچال متصل می‌کند (تصویر ۱۷). این موضوع از بررسی متن دیولافوا هنگامی که از حوالی مسجدجامع در محله میدان کهنه به محل اقامتگاه خود در تلگراف‌خانه می‌رفته نیز فهم می‌شود. در واقع او با اشاره به مناره‌ای که موزائیک‌های قسمت زیرین آن همراه با آجرهای صیقلی یکرنگ حفظ شده بود و جلوه خوبی هم داشت (دیولافوا، ۱۳۷۱: ۲۱۲-۲۱۳)، آشکار می‌کند که به احتمال فراوان، مناره دارای کاشی‌های (یا آجرهای) لعاب‌دار پنجه‌شاه را دیده است؛ زیرا این خصوصیات شرح داده شده توسط او، نه در مناره مسجدجامع وجود ندارد و نه در مناره زین‌الدین که نویسنده پیش‌تر به‌دقت آن را توصیف کرده است. عدم اشاره دیولافوا به بنای پنجه‌شاه می‌تواند به دلیل عدم ورود به آن باشد. در عین حال باید توجه داشت که مناره این مجموعه بنا بر وضعیتی که حتی تا دهه ۱۳۴۰ خورشیدی ادامه یافته و ناشی از عدم ساخت‌وساز در شمال بقعه بوده، از بیرون مجموعه به‌خوبی قابل مشاهده بوده است (تصویر ۱۴).

دقت در جزئیات عکس هوایی سال ۱۳۳۵ نشان می‌دهد که طاق بلندی در امتداد گذر سرپوشیده واقع در غرب بقعه و دقیقاً در سمت غرب گنبد رک واقع شده است (تصویر ۱۴). در جنوب این طاق بلند، چند طاق کوچک‌تر هم دیده می‌شود. اما بعد از طاق بلند مقابل گنبد رک که باید در سمت غرب آن، ایوان ورودی بقعه از جانب گذر سرپوشیده واقع شده باشد، امتداد طاق‌های گذر سرپوشیده قابل مشاهده نیستند. به نظر می‌رسد این بخش گذر به همراه یکی از اتاق‌های واقع در شمال بقعه که آن را به حیاط کوچک باقی‌مانده از گورستان متصل می‌کند، با سقفی مسطح پوشیده شده‌اند. دقت در عکس هوایی سال ۱۳۵۴ نشان می‌دهد که سقف کل گذر واقع در غرب بقعه تخریب شده است. علاوه بر این، حجره‌های احتمالی واقع در شمال طاق بلند مقابل گنبدخانه و واقع در بر غربی گذر یادشده نیز تخریب شده‌اند (تصویر ۲۰). این موضوع می‌تواند با مداخلات در محدوده زمین باز وسیع واقع در غرب بقعه مرتبط باشد. عکس یادشده در عین حال نشان می‌دهد که گوشه شمال غربی بقعه که قبلاً سقف مسطحی هم‌تراز با قسمت شمالی گذر فوق‌الذکر داشته است، تعمیر شده و سقف اتاق واقع در موضع یادشده با اتاق متناظرش در شمال شرقی گنبدخانه اصلی به صورت هماهنگ ساخته شده است. از اینکه این

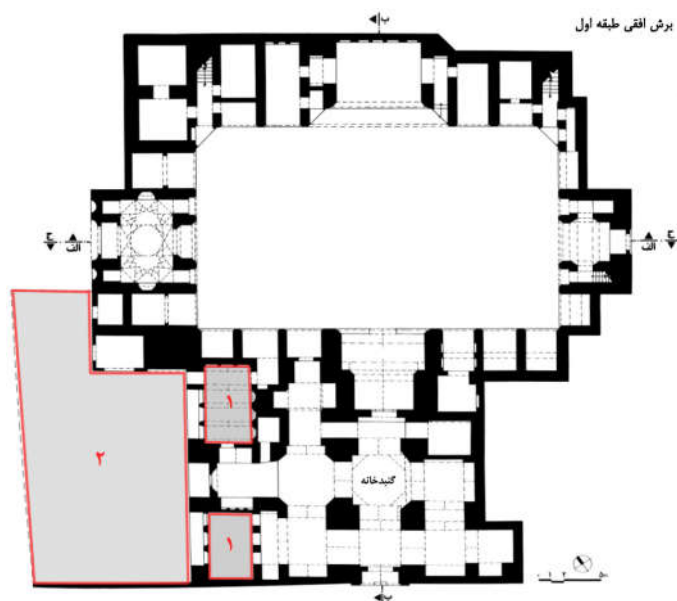
تصویر (۱۷): وضعیت دو اتاق مقابر خانوادگی در شمال گنبدخانه و حیاط کوچک باقی مانده از گورستان (نگارندگان)

۱. دو اتاق: مقابر خانوادگی، ۲. حیاط کوچک باقی مانده از گورستان قدیمی
بر این اساس، مرکز محله هر دو فضای شهری میدان و گذر را در بر داشته تا زمینه‌ساز توسعه فعالیت‌های تجاری و اجتماعی باشد. گذر پنجه‌شاه به صورت سرپوشیده و دارای طاق و چشمه بوده است. این موضوع در عکس هوایی سال ۱۳۳۵ به وضوح دیده می‌شود. گذر یادشده مجموعه را به بستر شهری پیرامون متصل می‌کند. این گذر از سوی جنوب غرب به محله میدان کهنه و از سوی شمال شرق به محله تمغاچی‌ها راه داشته است (تصویر ۱۷). در گذشته، این گذر شامل ۲۳ واحد خدماتی تجاری بوده و هم‌اکنون تعدادی از حجره‌های آن دایر است. اما پوشش گذر که دست‌کم تا سال ۱۳۸۰ یکی دو طاق آن برپا بوده، به کلی تخریب شده است. همان طور که عکس هوایی دهه‌های ۱۳۳۰ و ۱۳۴۰ نشان می‌دهد، بخشی از گذر در جنوب بقعه نیز مسقف بوده است (تصویرهای ۱۴، ۱۵ و ۲۲). نقشه‌ای از محدوده بقعه و مرکز محله پنجه‌شاه که در ابتدای دهه ۱۳۸۰ و بر اساس اطلاعات شفاهی از سال ۱۳۵۱ تهیه شده (تصویر ۳۰)، نشان می‌دهد که سقف

شبستانی شکل بقعه را به حیاط کوچک باقی مانده از گورستان پیوند می‌داده‌اند. این دو اتاق، مقابر خانوادگی هستند و به نظر می‌رسد زمانی که اطلاع دقیقی از آن در دست نیست، در شمال بقعه اصلی و بر روی بخشی از گورستان مجاور بنا ساخته شده‌اند (تصویر ۲۱).

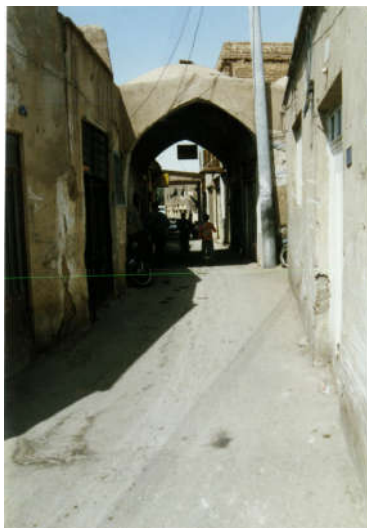
تصویر (۱۹): سقف باقی‌مانده گذر سال ۱۳۸۰ (گزارشات مربوط به ثبت بنای تاریخی مرکز محله پنجه‌شاه، ۱۳۸۰)

بخشی از گذر که در جنوب بقعه واقع است، باقی مانده و بخش واقع در غرب آن تخریب شده است. عکس‌هایی از خرداد ۱۳۸۰ نشانگر آن است که بخشی بسیار محدود از طاق گذر و همچنین سقف‌های مسطح الحاقی هنوز در بخش‌هایی از گذر قابل مشاهده بوده‌اند (تصویر ۲۳).

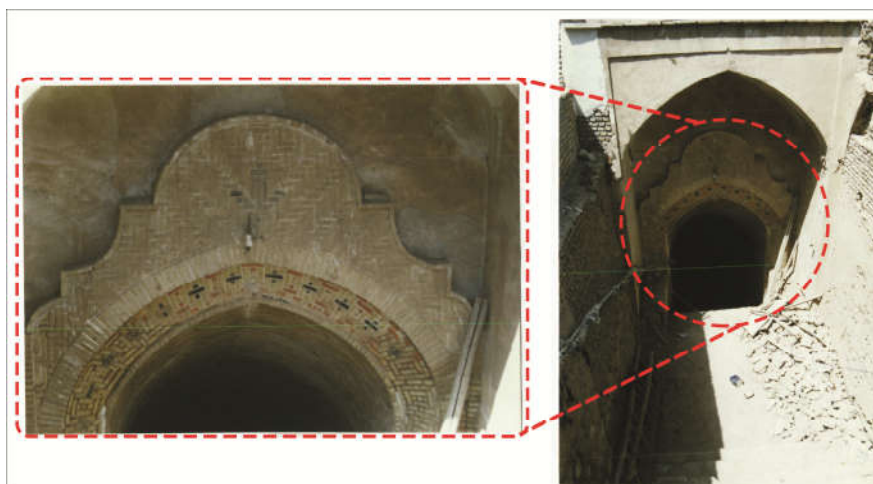
تصویر (۲۰): سردر و ورودی آب‌انبار (گزارشات مربوط به ثبت بنای تاریخی مرکز محله پنجه‌شاه، ۱۳۸۰)

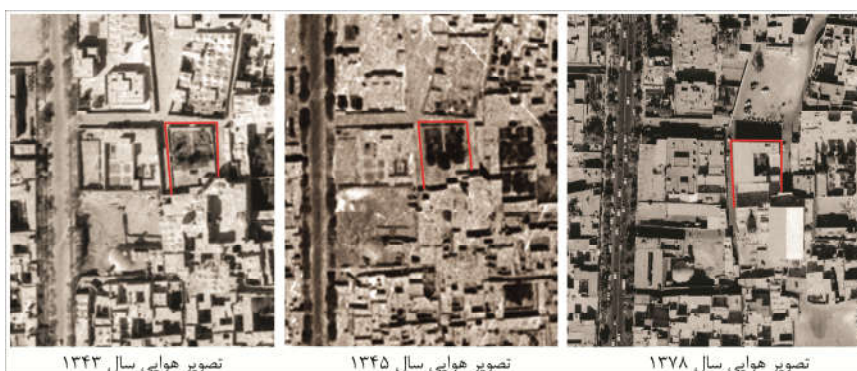
تصویر (۲۵): مقایسه وضعیت ورودی آب‌انبار از گذر پنجه‌شاه در تصاویر هوایی سال ۱۳۳۵، ۱۳۴۳ و ۱۳۵۴

شد (تصاویر ۱۴ و ۱۵ و ۲۵). سازه L شکل واقع در غرب آب‌انبار که تصویری از طاق‌های فروریخته آن در عکس هوایی سال ۱۳۳۵ و ۱۳۵۴ قابل مشاهده است (تصویر ۲۲)، ممکن است ترکیبی مشابه برخی نمونه‌ها را در کاشان یادآور شود که بنایی دیگر با کاربری صنعتی و یا تجارت‌خانه با آب‌انبار ترکیب شده‌اند و نمونه‌اش را می‌توان در آب‌انبار و تجارت‌خانه حاج حسین صباغ در گذری به همین نام در جنوب بالابازار مشاهده کرد. هرچند در این مورد اطلاعاتمان ناچیز است و بررسی بیشتر نیازمند پیگردی‌های محلی است، باید توجه داشت که سازه مورد اشاره در سطحی بالاتر از کف کاروان‌سرا واقع شده و بدین ترتیب می‌توان محدوده واقع در غرب بخش شمالی جنوبی گذر مسقف پنجه‌شاه را شامل یک آب‌انبار ترکیب شده با بنایی دیگر و همچنین محدوده فضای گشوده‌ای دانست که گفته می‌شود کاروان‌سرا بوده است.

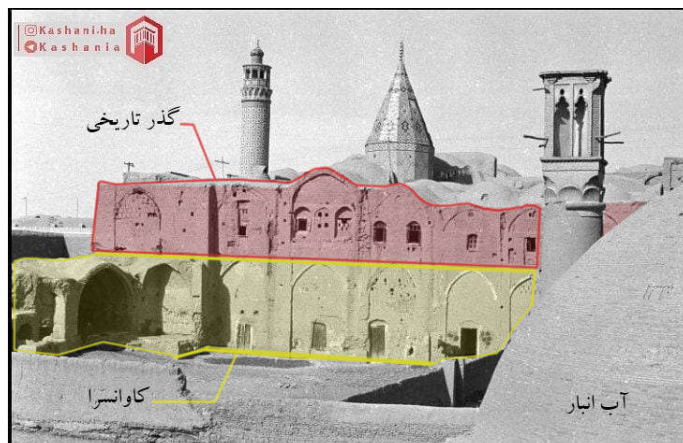
تصویر (۲۶): شکل و وضعیت گذر پنجه‌شاه در حدود سال ۱۳۳۵

اگرچه عکس‌های هوایی دهه‌های ۳۰، ۴۰ و ۵۰ و دقت در ساخته‌های اطراف و طول سایه‌ها گود بودن محدوده‌ای در غرب بخش شمالی جنوبی گذر پنجه‌شاه را نمایان می‌کنند، تصویر دیگری که جبهه غربی بقعه و عناصر متصل به آن و از جمله آب‌انبار را نشان می‌دهد، اطلاعات بیشتری دارد (تصویر ۲۶). تصویر یادشده وضعیت بقعه، گذر، آب‌انبار و بخش‌های باقی‌مانده کاروان‌سرا را در دوره پهلوی نشان می‌دهد. منبع این عکس، هنوز نامشخص است؛ اما از بررسی‌های صورت‌گرفته و تطبیق آن با عکس‌های هوایی دهه‌های متفاوت (تصویرهای ۱۵ و ۲۲)، به نظر می‌رسد به همان دهه ۱۳۳۰ تعلق دارد. بررسی این عکس و دقت در زاویه عکس‌برداری نشان می‌دهد که عکاس در سطح بالاتری نسبت به کف قابل مشاهده در عکس قرار داشته است. علاوه بر این، عکاس در غرب گنبد آب‌انبار ایستاده است؛ بر اساس عکس هوایی سال ۱۳۵۴، دقیقاً همان‌جایی که ساختمانی در بر خیابان باباافضل و در منتهی‌الیه زمین بایر باقی‌مانده در غرب مجموعه قرار دارد (تصویر ۱۵). علاوه بر این، عکس هوایی از دهه ۴۰ سایه پرننگی در بر خیابان باباافضل را نشان می‌دهد (تصویر ۱۵ و ۱۶) که می‌تواند نشانه خوبی از عمق محوطه پیش روی عکاس دانسته شود؛ به‌خصوص که ردی از خاکریزی درون این گودال از گوشه جنوبی زمین که دقیقاً در بر خیابان است، در همین عکس دیده می‌شود. به نظر می‌رسد محوطه گود مجاور خیابان باباافضل که در دهه ۳۰ دست‌نخورده و گود بوده، طی سال‌های نیمه اول دهه ۱۳۴۰ خاک‌ریزی شده و سپس زیر ساخت‌وساز رفته است؛ به‌طوری که در عکس سال ۱۳۵۴ بنایی در آن ساخته شده است (تصویر ۲۰). لذا ترکیب قابل مشاهده در تصویر (۲۶)، بعد

از این تاریخ دیگر قابل مشاهده نبوده است؛ به عبارت دیگر، خیابان بابا افضل در سطح بالاتری نسبت به محوطه غربی مجموعه شهری پنجه‌شاه احداث شده است؛ یا درست‌تر اینکه بگوییم این محدوده واقع در غرب مجموعه، داخل گودالی قرار داشته است. همین امر سبب شده بخش وسیعی از محوطه دربردارنده آب‌انبار و کاروان‌سرا و طبقه زیرین بقعه، برای دسترسی راحت‌تر به خیابان در دهه‌های بعد، با سطح تراز ارتفاعی خیابان هماهنگ شوند.

اما تصویر (۲۶) نکته مهم‌تری را نیز آشکار می‌کند. ارتفاع دیواره خشتی انتهای تصویر به اندازه دو طبقه است و عکس که هماهنگ با عکس هوایی سال ۱۳۳۵ است، علی‌القاعده باید جداره غربی بخش شمالی جنوبی گذر پنجه‌شاه را نمایش دهد. لذا پنجره‌های موجود ردیف بالا در دیوار خشتی باید پنجره‌های حجره‌های جبهه غربی گذر یادشده باشند. تصویر آشکار می‌کند که زیر این حجره‌ها نیز فضاهایی وجود داشته است. دست‌کم این ردیف حجره‌های اشکوب زیرین در سمت شمال و در جهت عمود بر راستای گذر و حجره‌های فوق‌الذکر جداره گذر یادشده ادامه یافته‌اند. لذا درون محوطه گودی که از آن صحبت شد، فضای مفصلی شامل یک حیاط و حجره‌ها یا اتاق‌هایی در پیرامون حیاط وجود داشته است که مردم آن را به‌عنوان کاروان‌سرای پنجه‌شاه می‌شناسند؛ هرچند ردی از این نام در منبعی تاریخی یافت نشده است. عکس همچنین دیوارهای چینه‌ای را نشان می‌دهد که محوطه یادشده را به محدوده‌های کوچک‌تری تقسیم کرده‌اند؛ این می‌تواند اقدامی متأخر تلقی شود. اینکه این فضای بزرگ، کاروان‌سرای تجاری بوده و یا مرکزی برای تولیدات صنعتی محلی، ممکن است حدس‌هایی در جهت کاربری و جایگاه فضای مورد نظر باشد. اما تصویر تاریخی دیگری که در کتاب ماکسیم سیرو منتشر شده به سال ۱۹۴۹ (۱۳۲۸) معرفی شده است و وضعیت محدوده را پیش از عکس سال ۱۳۳۵ نشان می‌دهد، اطلاعات دیگری را آشکار می‌کند (تصویر ۲۷). در این عکس که به نظر می‌رسد قبل از ساخت خیابان بابا‌افضل تهیه شده، عکاس به اندازه قابل توجهی دورتر و در غرب مجموعه و آب‌انبار ایستاده است؛ چنان‌که آب‌انبار نه در پیش‌زمینه تصویر که در میانه آن قرار دارد. اما زاویه و جهت با تصویر متأخرتر از مجموعه (تصویر ۲۶)، یکسان و یا نزدیک به آن است و عکاس احتمالاً در جنوب و همچنین غرب نقطه‌ای ایستاده که عکاس دهه ۱۳۳۰ (تصویر ۲۶) ایستاده بوده است. محوطه گود در تصویر سیرو، وضعیتی دست‌نخورده دارد و از این نظر بسیار واجد اهمیت است. محوطه چند درخت را نیز شامل می‌شود و به نظر می‌رسد جوی آبی نیز در تصویر قابل مشاهده است. لذا گود بودن محدوده را می‌بایست به نحوه مطالعه مرکز محله پنجه‌شاه کاشان با تأکید بر نقش زیارتگاه و...

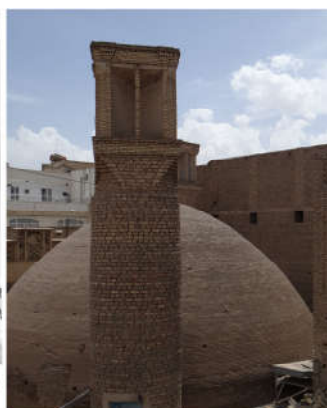
6. — Tour de ventilation de l'ab-ambar sis près de l'imam-zadeh Pendjé.

تصویر (۲۸): سمت راست: وضعیت فعلی بادگیر آب‌انبار (نگارندگان) سمت چپ: همان (Siroux, 1949)

دسترسی به آب نسبت داد. محدوده‌های گود و دارای دسترسی به آب قنات از طریق نهر جاری در کاشان مسبوق به سابقه است و نمونه‌هایی از جمله سیپک ملاعبدالباقی و سیپک دیگری در شمال مسجد میرنشانه را می‌توان به ترتیب نمونه‌های طراحی شده و یا آزادتر آن دانست. علاوه بر این، محدوده گودتر از سطح زمین و به قدر کافی بزرگ و دارای درخت و جوی آب، در فتاحه درب باغ نیز وجود داشته است؛ هرچند ما دقیقاً از کارکرد آن اطلاعی نداریم. اگر این گوناگونی تأسیسات قرارگرفته در سطحی پایین‌تر از معابر را مد نظر قرار دهیم، فضای واقع در غرب زیارت پنجه‌شاه نیز باید یک نوع از آن به شمار آید. در اینجا این فضای باز احتمالاً با صورتی از یک کاروان‌سرای شهری ترکیب شده است. همین تصویر (۲۷) و همچنین تصویر (۲۸) (چپ) شکل اصلی بادگیرهای آب‌انبار را قبل از سال ۱۹۴۹ میلادی (۱۳۲۸ شمسی) نشان می‌دهد که با شکل بازسازی‌شده فعلی آن (تصویر ۲۸ راست) متفاوت است.

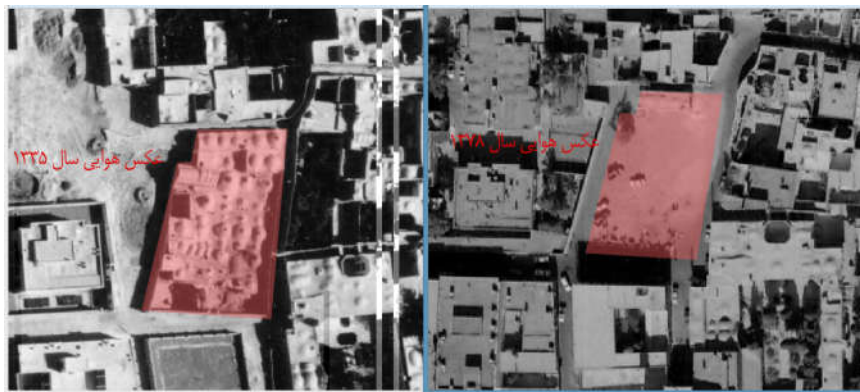
تصویر (۲۹): وضعیت مکان گرمابه آقا شاه در عکس هوایی سال ۱۳۳۵ و ۱۳۷۸ (نگارندگان)

گرمابه آقا شاه که در شمال زیارتگاه واقع بوده، در عکس هوایی سال ۱۳۳۵ دیده می‌شود (تصویر ۱۴ و ۱۶). این حمام در سال‌های بعد به کلی تخریب شده و اکنون از محوطه آن به‌عنوان پارکینگ استفاده می‌شود. این گرمابه دارای دو باب حمام کوچک و بزرگ بوده و پایه‌های ستون سنگ مرمر و سرپینه بسیار بزرگی داشته و ورودی آن با چند پله به سطح معبر متصل می‌شده است (عطارها، ۱۳۹۸). گفته می‌شود که حمام یادشده از نظر بزرگی و فضای درونی با حمام خان در بالابازار کاشان قابل مقایسه بوده است. این موضوع با بررسی تصویر بام حمام در عکس هوایی سال ۱۳۳۵ محتمل به نظر می‌رسد (تصویر ۲۹).

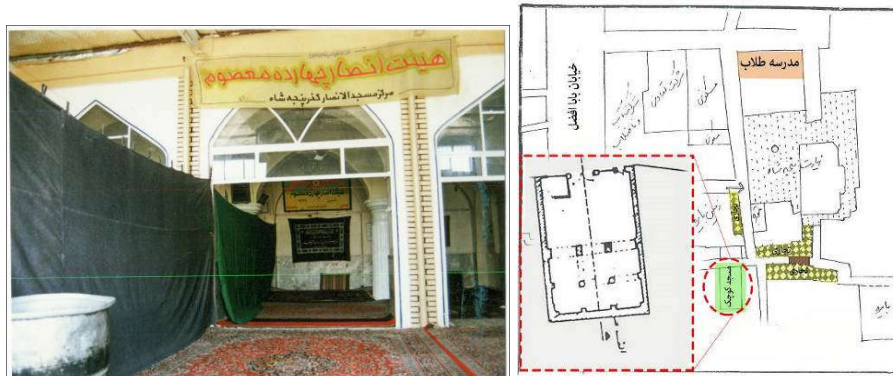
تصویر (۳۰): مسجد پنج‌شاه و کروکی موقعیت آن (گزارشات مربوط به ثبت بنای تاریخی مرکز محله پنج‌شاه، ۱۳۸۰)

بر اساس بررسی صورت‌گرفته، مرکز محله پنجه‌شاه در بردارنده کارگاه‌های تولیدی نیز بوده است. از جمله مصاحبه با مطلعان محلی روشن می‌کند که کارگاه‌های ورتابی و شعربافی در جوار مرکز محله و در ضلع شمال غربی حمام آقا شاه وجود داشته که هم‌زمان با تخریب بنای حمام، به کلی تخریب شده‌اند (عطارها، ۱۳۹۸). دیگر بنای این مجموعه، مسجد پنجه‌شاه متعلق به دوره قاجار است که در گذر منتهی به زیارت پنجه‌شاه قرار گرفته و دارای پوشش‌هایی به‌صورت طاق و چشمه است و تقریباً یک‌چهارم آن را شبستان تشکیل می‌دهد (نراقی، ۱۳۸۳). به گفته اهالی محل، این مکان در ابتدا فقط مسجد بوده و در دهه‌های اخیر، چندین خانه در اطراف آن تخریب و به حیاط و سپس به حسینیه تبدیل شده است (تصویر ۳۰).

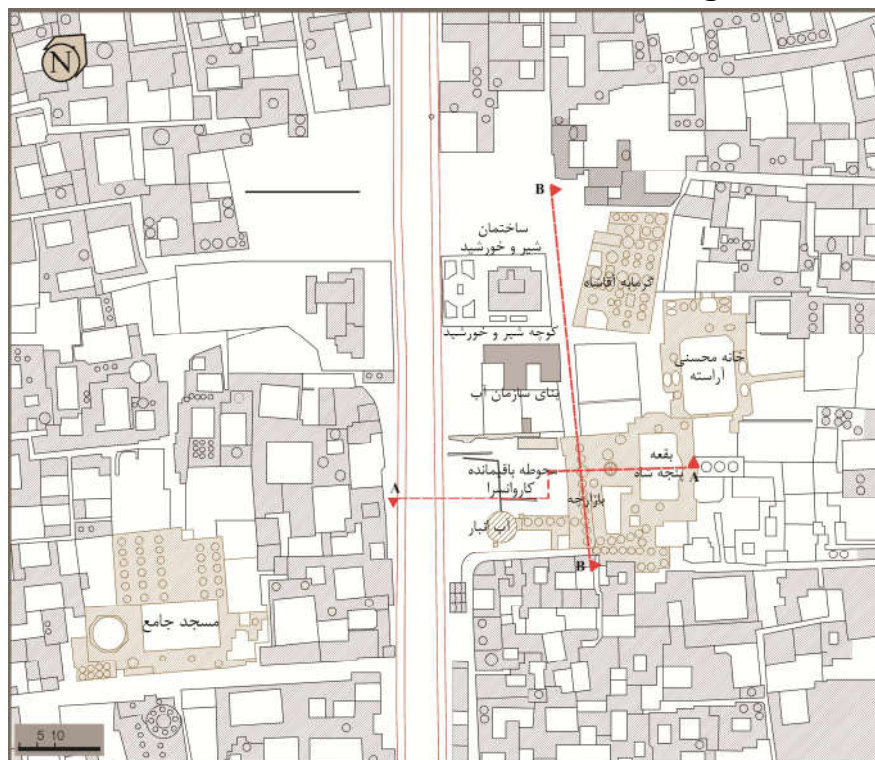
تصویر (۳۱): بازسازی نقشه شهری مرکز محله و عناصر اطراف در سال ۱۳۳۵ (نگارندگان)

مذهبی و آیینی به مرکزی جهت فعالیت‌های مذهبی و گاه آیینی تبدیل شده است. به نظر می‌رسد شروع این رخدادهای ساخت خیابان‌های جدید و تبدیل آن‌ها به مراکز اصلی شهر رابطه مستقیم دارد. بر این اساس، وضعیت محدوده مورد نظر در نیمه دهه ۱۳۳۰ به صورت ترکیب شهری مندرج در تصویر (۳۱) درآمده است.

شهری را از دست داده است. از اواخر دوره پهلوی، اهمیت یافتن خیابان باباافضل و پررنگ شدن نقش تجاری آن و متروک شدن کاوانسرا و گرمابه، به تغییر وضعیت بخش غربی مجموعه منجر شده و ضمن تخریب بخش‌های وسیعی از کاروانسرا، حمام نیز تخریب و زیر لایه‌های خاک دفن شده است. این وضعیت در عکس‌های هوایی دهه‌های ۵۰ و ۷۰ و ۹۰ قابل مشاهده است (تصاویر ۳، ۱۵، ۲۰ و ۲۵). از جمله تغییرات قابل اشاره می‌توان به احداث بناهایی نظیر پاساژ در حریم آب‌انبار و در بر خیابان و همچنین مدرسه طلاب در شمال بقعه اشاره کرد که هر دو در تغییر چهره مرکز محله تأثیر قابل توجهی داشته‌اند. از تغییرات همین دهه‌ها می‌توان به تخریب بخش‌هایی از آب‌انبار و بازسازی غیراصولی بادگیرهای آن (تصویر ۲۸)، الحاق شدن بخش‌هایی به بقعه شامل شبستان زنانه و مسقف کردن صحن یا حسینیه (تصویر ۷)، مرمت ایوان آجری اصلی بقعه و تخریب گلدسته‌های باقی‌مانده آن و آینه‌کاری بخش‌های داخلی بقعه اشاره کرد. لذا وضعیت پیش از این تغییرات را که به نظر می‌رسد نتیجه تغییر و تحولات و توسعه مجموعه در دوره قاجار است و تا دهه‌های اولیه سده حاضر نیز ادامه داشته، می‌توان به‌عنوان کامل‌ترین وضعیت مجموعه بازشناسی کرد. این وضعیت به‌صورت نقشه شهری و برش، بازیابی و در تصویرهای ۳۱، ۳۲ و ۳۳ نمایش داده شده است.

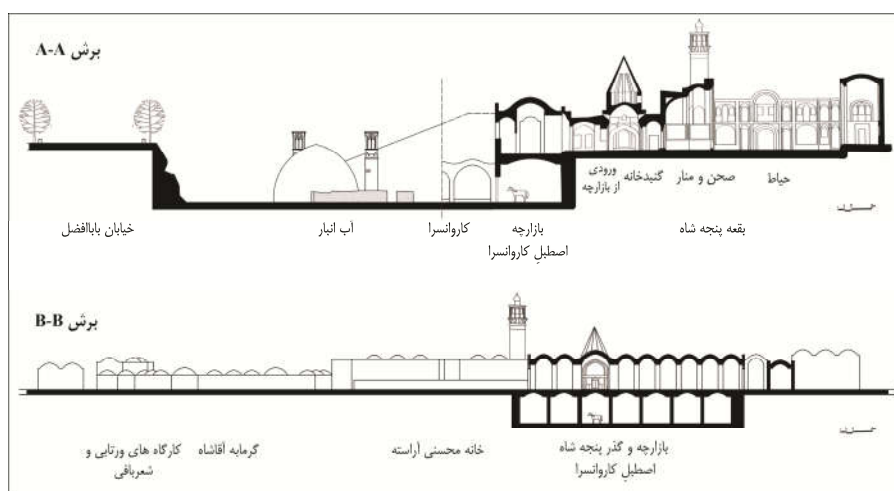
تصویر (۳۲): بازسازی برش‌های وضعیت مرکز محله و عناصر اطراف در سال ۱۳۳۵ (نگارندگان)

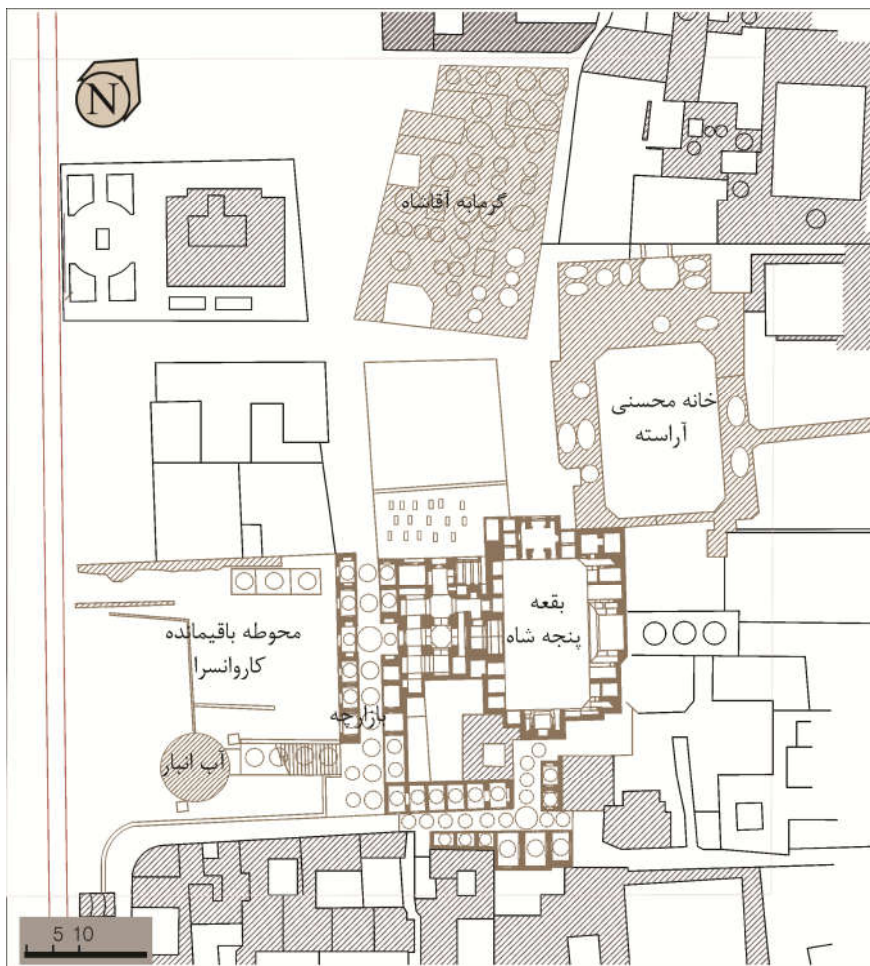
تصویر (۳۳): نقشه بازسازی وضعیت مرکز محله پنجه‌شاه و حجره‌های بازارچه در سال ۱۳۳۵ (نگارندگان)
