جغرافیا (فصلنامه علمی - پژوهشی انجمن جغرافیای ایران)
دوره جدید، سال هشتم، شماره ۲۴، بهار ۱۳۸۹

تغییرات ژئومورفولوژیک نیمرخ طولی و عرضی علیای رودخانه میناب (از سد تا پل میناب)

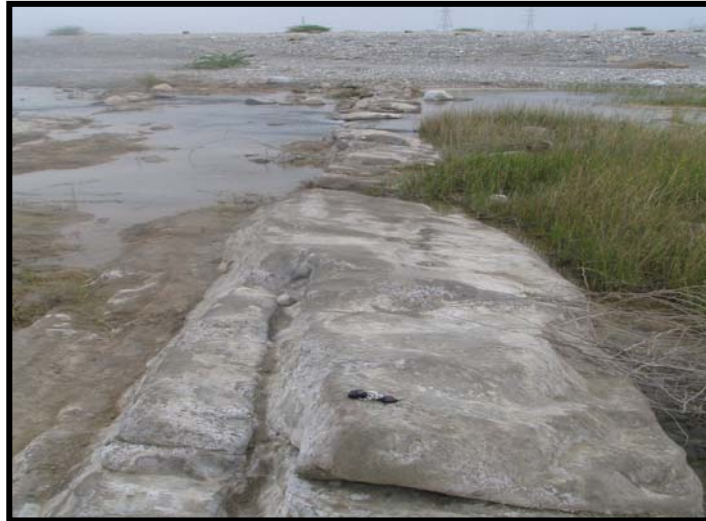
شکل (۱): تاثیر ساختمان زمین بر مرفولوژی رودخانه میناب

جلگه میناب بین طول‌های ۵۶ درجه و ۴۸ دقیقه تا ۵۷ درجه و ۱۵ دقیقه شرقی و عرض‌های ۲۶ درجه و ۱ دقیقه تا ۲۷ درجه و ۲۷ دقیقه شمالی واقع شده، وسعت کل آن ۱۳۷۸/۸ کیلومتر مربع و مساحت جلگه ۷۸۸ کیلومتر مربع (۵۷/۲ درصد) می‌باشد. حداکثر ارتفاع جلگه ۵۰ متر و حداقل آن صفر است، رودخانه اصلی آن رودخانه میناب است که سرشاخه‌های آن از ارتفاعات رودان، منوجان، مسافرآباد، فاریاب، گلاشگرد و... سرچشمه می‌گیرند (شکل ۱).

شکل سطحی رودخانه میناب بر روی تصویر ماهواره ای میناب مشخص گردیده است (شکل ۱). همانطور که این شکل نشان می‌دهد آبادهای متعددی در اطراف این رودخانه پراکنده‌اند که فلسفه وجودی آنها همین رودخانه می‌باشد. شاید اقتصاد کشاورزی همین روستاهاست که شهر میناب را رونق بخشیده و آن را تبدیل به یکی از قطب‌های کشاورزی کشور نموده است. بعد از احداث سد این روستاها رونق اولیه خود را از دست داده و یا اینکه آبی که از طریق رودخانه دریافت می‌کردند در حال حاضر از طریق آبهای زیرزمینی دریافت می‌کنند. شکل (۱) محدوده مورد مطالعه را نشان می‌دهد.

با استفاده از مقاطع عرضی رودخانه می‌توان ویژگیهای ژئومورفولوژیکی آن را بهتر شناسایی کرد. در هر مقطع ویژگیهای عمق، سرعت، نوع رسوبگذاری و سایر ویژگیها نشان داده شده است. رودخانه میناب در روند تکوین و تکامل طبیعی خود، دستخوش تغییر و تحولات شدیدی شده است. از دیدگاه ژئومورفولوژی، تغییر در مشخصه‌های هندسی و راستای مسیر، بخشی از مراحل تکامل رودخانه به منظور نیل به تعادل و برقراری شرایط پایدار تلقی می‌شود. وقوع سیل از جمله فرآیندهای طبیعی مهمی است که در شکل دهی رودخانه میناب (در غیاب دبی پایه‌بعلت احداث سد) در برقراری توازن و تعادل در الگوهای رفتاری آن نقش عمده‌ای را ایفا می‌کند. در عین حال انسان برای بهره‌برداری هر چه بیشتر از این رودخانه، ناگزیر از دخالت در رفتار طبیعی جریان آبها، بویژه مهار و مقابله با پیامدهای نامطلوب حاصل از سیلابهای این رودخانه می‌باشد. بهسازی و اصلاح مسیر رودخانه از جمله اقدامات متداولی است که برای هدایت جریان و کاهش اثرات تخریبی سیلاب انجام می‌گیرد. این روش را می‌توان بخشی از اقدامات جامع مهار سیلاب تلقی نمود که به لحاظ تأثیر آن در رفتار طبیعی جریان و مشخصه‌های مورفولوژیک، آگاهی از کنش و واکنشهای رودخانه‌ای و شناخت اثرات متقابل و پیش‌بینی پیامدهای حاصل از اقدامات بهسازی ضروری است. تمام این موارد می‌تواند، در سراسر قلمرو رودخانه تأثیر گذار بوده و روند تقسیم‌بندی بخشهای مختلف آن را با مشکل مواجه سازد. براساس ویژگی‌های ژئومورفیک، در وضعیت فعلی رودخانه میناب، سه واحد ژئومورفولوژی در آن قابل تشخیص است (شکل ۱(A)، (B) و (C)) که عبارتند از:

با توجه به شکل واحدهای رودخانه میناب (شکل ۱) این واحد جزء پهنه کوهستانی حاشیه‌ای است. این بخش بلندیهای شمالی و شمالشرقی میناب را تشکیل می‌دهد. طول رودخانه در این قسمت از سد میناب تا پل، حدود ۴/۵ کیلومتر است. با توجه به تراز توپوگرافی، ابتدا و انتهای واحد به ترتیب در حدود ۵۰ و ۳۲ متر از سطح دریا، شیب بستر در آن تند و حدوداً برابر ۳/۳ درصد می‌باشد. وجود یک پشته رسوبی در وسط رودخانه و احداث باغهای جدید در بستر متروک رودخانه موجب انحراف آب به کناره راست رودخانه شده و یک مئاندر جوان در حال شکل‌گیری است. این تحول به علت احداث سد و کاهش انتقال رسوب به پایین دست و برداشتهای مصالح شن و ماسه از شدت بالائی برخوردار است. بارندگی و جریان آب میان لایه‌های مارنی و شیل - مارنی را به سرعت شسته و لایه‌های سخت و مقاوم را بصورت دیواره‌های سنگی کوتاهتر در برابر جریان سیلاب رودخانه بوجود آورده است. این واحد در محدوده کوه خگو با ارتفاع حدود ۳۵۵ متر قرار دارد که به طرف مغرب از ارتفاع آن کاسته شده و بتدریج به زمین‌های گسسته مشرف به دلتای میناب می‌رسد.

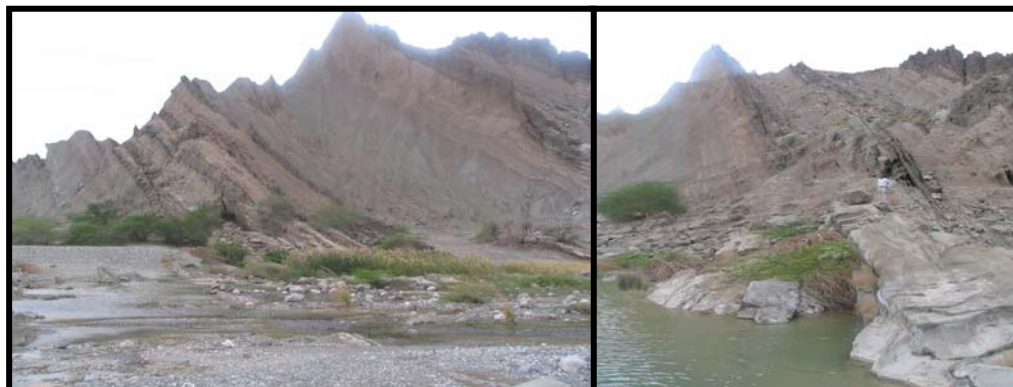
شکل (۲ و ۳) : تناوب مارن و ماسه سنگ در کف و دیواره پایاب سد در واحد آبراهه

شکل (۴) نشان‌دهنده تناوب مارن و ماسه سنگ در کف و دیواره پایاب سد می‌باشد. این لایه‌ها همان سنگ بستری است که رود بر روی آن جریان دارد و از آبرفت خبری نیست. در چنین شرایطی است که اثرات مورفولوژیکی ساختمان زمین و طبیعت سنگها در نیمرخ طولی آبراهه به نحو بارزی مشاهده می‌شود. آثار حرکات تکتونیکی و تقابل آنها با فرسایش کاوشی در ساختن چشم‌انداز کنونی رودخانه میناب دخالت دارند. بطوری که سنگها را از عرض بریده و پدیده ژئومورفولوژیکی جالبی را در بستر رود میناب، در حدفاصل سد تا یک کیلومتری بالادست پل میناب بوجود آورده است (شکل ۲ و ۳). اما در حال حاضر ریشه این ناهمواریها بطور موازی در بستر رودخانه وجود دارد و نقش زیادی در کاهش یا افزایش شیب و در نتیجه تغییر در شکل نیمرخ طولی رودخانه ایفا می‌نماید. در این بخش بستر رودخانه تنگ‌تر از قسمت‌های پایین‌تر می‌باشد. زیرا بعلت مقاوم بودن سنگها و تنگ بودن بستر جریان دارای سرعت بالاتری است که به کاهش شیب و افزایش عمق منجر گردیده است. بر همین اساس و با نگاه به نیمرخ طولی رودخانه متوجه خواهیم شد که این نیمرخ به طور یکنواخت و به سمت پایین دست تا پل میناب از شیب منظم و یکسانی برخوردار نبوده و حالت پلکانی دارد.

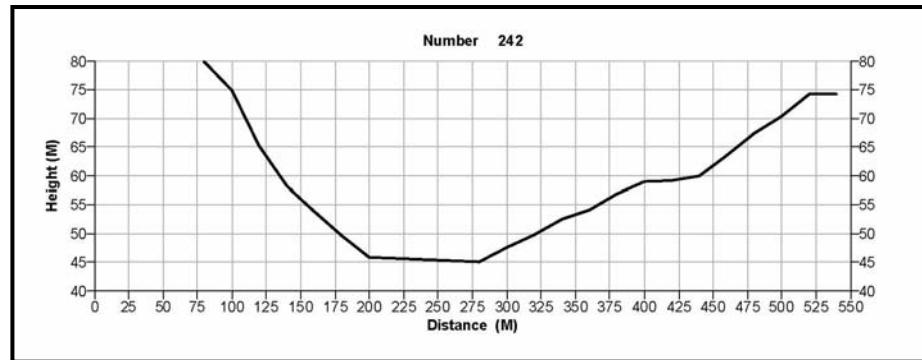
شکل (۴): مقطع عرضی شماره ۲۴۲ بر روی رودخانه

مقطع شماره ۲۴۲: مقطع عرضی ۲۴۲ اولین مقطع عرضی بعد از سد میناب می‌باشد (شکل ۴). این مقطع از بسترسنگی رودخانه برداشت شده است. در این قسمت از رودخانه میناب، بستر رود از سنگ کف تشکیل گردیده است. این لایه‌ها که عموماً ماسه سنگ، کنگلومرا با میان لایه‌های از شیل و مارن می‌باشد در عبور و گذر جریان نقش مهمی را ایفا می‌کند. نفوذپذیری خیلی پایین این لایه‌ها نسبت به آبرفتهای قسمتهای بعدی باعث می‌گردد تا آب با سرعت بیشتری جریان یابد و دبی بالاتری شکل بگیرد. عمل فرسایش آبهای جاری در کف باعث گردیده تا لایه‌های فرسایش پذیرتر (مارن و شیل) سریعتر شکسته شده و لایه‌ها حالت جناغی شکل به خود بگیرند. عرض بستر اصلی رودخانه در این مقطع حدود ۷۰ متر است که تنگ‌ترین و در عین حال عمیق‌ترین بخش رودخانه میناب را به خود اختصاص داده است.

تراز سطح آب رودخانه در این مقطع در زمان سیلابی حدود ۴۴/۴۳۳ متر (۱۴۸/۱۱ فوت) می‌باشد که علت آن مربوط به تنگ بودن مقطع جریان و عدم نفوذپذیری آب بدلیل سنگی بودن بستر می‌باشد. عامل دیگر آن است که مقطع به دریچه‌های تخلیه سد نزدیک بوده و سریعتر از قسمتهای دیگر، تراز آب بالا می‌آید. این عامل می‌تواند رسوبهای حساس به فرسایش کناره‌های رودخانه را سریعاً فرسوده کرده و یا اینکه بعد از فروکش کردن سیلاب و شدید بودن آفتاب، لایه‌های کاملاً خیس و گل شده را با سرعت خشک نموده، وزش بادهای گرم و تند بر میزان فرسایش افزوده، و اقدام به ایجاد درز و ترک و شکاف در لایه‌های مارنی - رسی می‌نماید. این درز و ترکها به حداکثر تراز سطح آب محدود نمی‌گردد، بلکه تا بالاترین ارتفاعات مشرف به دره رودخانه امتداد می‌یابند. این درز و ترکها زمینه‌ساز هدایت آب سیلاب و تراز آب و آب باران در ارتفاعات، بر لایه‌های زیرین می‌شود. پس از سیلاب در تراز سطح آب بر پهنه لانه زنبوری، گل و

عمق خط تالوگ حدود ۴۴/۸۸۳ متر می‌باشد. این عمق زیاد به علت فرسایش آبهای جاری در سنگهای سست و ایجاد بستری عمیق در پهنه کوهستانی حاشیه‌ای میناب می‌باشد. با توجه به مشاهدات میدانی در نیمرخ شماره ۲۴۲، بار بستر شامل، سلیت، رس و ماسه است و بنابراین می‌توان اثرات احداث سد را بر روی رودخانه بوضوح مشاهده نمود. جریان آب حامل رسوب در

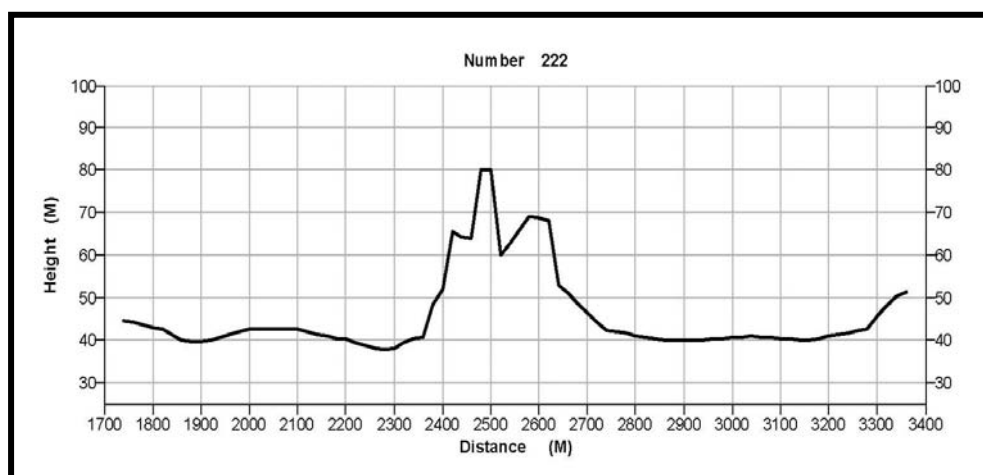
شکل (۶) : مقطع عرضی شماره ۲۲۲ بر روی رودخانه میناب

مقطع شماره ۲۲۲: این مقطع از عریض‌ترین بخش آبراهه حد فاصل سد تا پل میناب برداشت شده است

و می‌تواند معرف مقاطع برداشت شده در بستر آبرفتی واحد آبراهه باشد (شکل ۶). مقطع دقیقاً از محلی عبور می‌کند که یک‌پشته رسوبی به ارتفاع حداکثر ۸۰ متر در وسط بستر رودخانه وجود دارد. این پشته رسوبی باعث انحراف آب به ساحل راست رودخانه گردیده است. عرض رودخانه در این مقطع به بیشترین حد ممکن در بخش آبراهه رسیده و عرض آن حدود ۱۳۰۰ متر می‌باشد. بستر رودخانه در این مقطع از تغییر پذیری متوسطی برخوردار است. البته این تغییرپذیری نسبت به مقطع بعدی آن (۲۲۰) در نظر گرفته می‌شود، و گرنه نسبت به مقطع ۲۴۲ از تغییرپذیری کمتری برخوردار است. عمل فرسایش آبهای جاری در کف بستر باعث گردیده تا بخش‌های فرسایش‌پذیرتر (مارن و شیل) سریعتر شکسته شده و لایه‌ها حالت جناغی شکل بخود بگیرند.

وجود تپه یا پشته به ارتفاع ۵۰ متر در این مقطع، همانطور که بیان گردید، جریان آب را به سمت راست منحرف کرده است. این پشته از ذرات درشت دانه مثل شن و ماسه تشکیل شده است. کناره راست نیز نسبت به کناره چپ از ارتفاع پایین تری برخوردار است. بطور کلی فرسایش در این مقطع ۰/۴۲- متر (۰/۱۴ فوت) نسبت به مقطع ۲۳۶ (۰/۳- فوت) بیشتر است.

این پشته رسوبی باقیمانده ارتفاعات قدیمی است که رودخانه قسمت‌های زیادی از آنرا بریده و بخشی که مقاومتر است باقی مانده است و مانع بزرگی در مسیر عوامل هیدرولیکی و چگونگی جریان در این مقطع است. از آنجا که شرایط جریان باعث نحوه فرسایش در رودخانه است، وجود این پشته رسوبی تغییراتی را به دنبال دارد. بطوری که در نیمرخ شماره ۲۲۲ دیده می‌شود، تراز سطح آب تا ارتفاع حدود ۳۶/۱۷۴ متر (۱۲۰/۵۸ فوت) بالا آمده است. این سطح در بستری به پهنای حدود ۱۳۰۰ متر، گسترش دارد. پشته موجود در مسیر رودخانه، موجب افزایش اصطکاک و مقاومت بستر در مقابل جریان گردیده و با افزایش تراز آب سرریز شدن آنرا به اراضی و اماکن اطراف را ممکن می‌سازد.

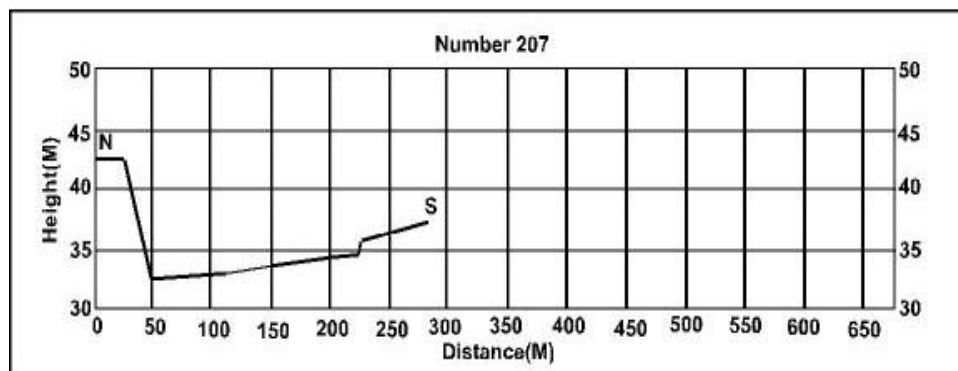
شکل (۷): مقطع عرضی بر روی رودخانه میناب

مقطع شماره ۲۰۷: آخرین مقطع در واحد آبراهه که در مجاورت پل میناب برداشت شده است حکایت از تغییرپذیری وضعیت ژئومورفولوژیکی بستر و کناره‌های آن نسبت به مقاطع قبلی دارد (شکل ۶). واحد آبراهه رودخانه میناب بعنوان یک واحد ژئومورفولوژیکی، تقریباً به سه بخش با بستر تنگ و عمیق، بستر عریض با عمق کم و بستر تنگ با عمق متوسط تقسیم می‌شود. این مقطع (۲۰۷) از محلی برداشت شده که رودخانه از کوهستان خارج و وارد دشت سیلابی میناب می‌گردد. این مقطع بر روی سنگ بستر که از جنس ماسه سنگ و گنگلومرای میناب می‌باشد برداشت شده است (شکل ۷).

در طول مسیر رودخانه میناب که از آن مقاطع عرضی تهیه شد است، بعد از مقطع ۲۴۲، بیشترین تغییر پذیری مربوط به مقطع ۲۰۷ با حدود ۳۲۷- متر (۱/۰۹- فوت) می‌باشد. رودخانه هنوز در سنگ بستر جریان دارد. جریان رودخانه در این مقطع هنوز از مقطع قبلی که پشته‌ای در وسط آن بود تأثیر پذیرفته و رژیم جریان به کلی تغییر می‌کند. بدین صورت که آب این دو حوضه بطرف ساحل چپ کشیده شده و باعث فرسایش دیواره‌های سمت چپ رودخانه می‌گردد. درکناره سمت راست این مقطع، مهمانسرای اداره آب میناب (بالا دست پل میناب) قرار دارد، که رودخانه در این قسمت رسوبها را برجای گذشته و کناره چپ را فرسایش می‌دهد.

تراز سطح آب بالغ بر $31/8$ متر (106 فوت) (جدول ۱) است، اما این تراز بیشتر مربوط به ساحل چپ رودخانه است. بالا رفتن تراز سطح آب در این ساحل باعث فرسایش شدید کناره شده و حاشیه بستر را با فرسایش خندقی ولانه زنبوری مواجه ساخته است. با نگاه به شکل (۸) می توان اختلاف فرسایش (فرسایش تفریقی) را ملاحظه نمود بطوری که ماسه سنگ و مارن در مقابل کنگلومرای میناب به شدت در حال فرسایش است. با نگاه به بالاترین بخش کناره بستر، منازل مسکونی را می بینیم که اتفاقاً بر روی ماسه سنگ و مارن احداث شده اند و سیلابهای بعدی می تواند برای آنها مشکل ساز باشد. بالا آمدن آب در زمان سیلابی شدن رودخانه و ریزش شدید باران در مدت زمان طولانی با انرژی جنبشی قوی باعث تخریب مواد نرم لایه های مارنی و ماسه سنگی سست شده و فرسایش شیاری را بدنبال دارد. از طرف دیگر وجود منازل مسکونی در کناره سمت چپ می تواند خطر ساز باشد، بدین گونه که این منازل اشغال و زباله های مسکونی خود را به داخل رودخانه سرازیر نموده و انبوهی از نخاله ها را در مقابل سیلابهای بعدی قرار می دهند (مشاهدات نگارنده). این زباله ها علاوه بر آلودگی محیط زیست، در سیلابهای آتی مشکلات ویژه خود را به دنبال دارد. شستشوی مواد ریزدانه و توأم شدن با پدیده رواناب سطحی بر روی دیواره رودخانه باعث فرسایش سطحی می گردد. این مواد فرسایش پذیر و شیب دیواره که حالت قائم دارد ممکن است به اشکال مختلف، فرسایش شیاری، ورقه ای و خندقی را ایجاد نماید.

عرض بستر رودخانه در این مقطع حدود ۲۲۰ متر می‌باشد که تراز خط تالوگ در آن حدود ۹/۷۵ متر (۳۲/۵ فوت) می‌باشد. تراز سطح آب در خط تالوگ بیشتر در کناره چپ رودخانه می‌باشد. زیرا در مقابل این ساحل فرسایش، و ساحل روبرو حالت رسوبگذاری دارد. عرض خط تالوگ ۶۰ متر می‌باشد که نسبت به عرض خط تالوگ در مقطع قبلی افزایش چشمگیری نشان می‌دهد، زیرا رودخانه در این مقطع قدرت مانور بیشتری برای گسترش بستر خود دارد.

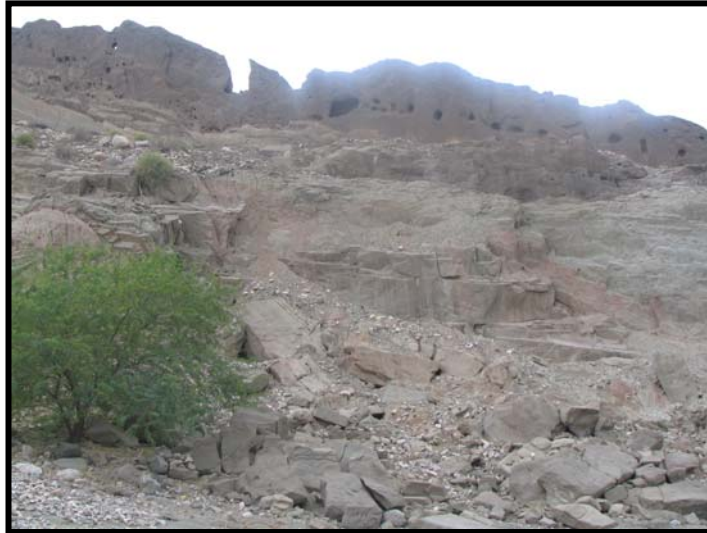
شکل (۸): فرسایش تفریقی و فرسایش لانه زنبوری حاشیه رودخانه میناب
