## توپوگرافی بستر در قوس ۹۰ درجه ملایم با وجود تک صفحه محافظ دوزنقه‌ای و مستطیلی

## Bed Topography in 90 Degrees Mild Bend Using Protective Trapezoidal and Rectangular Single Vane

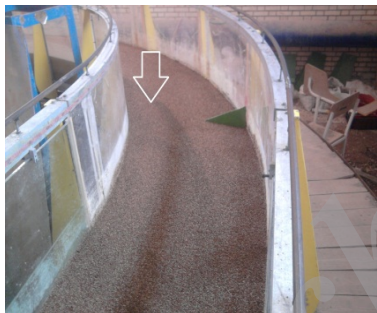
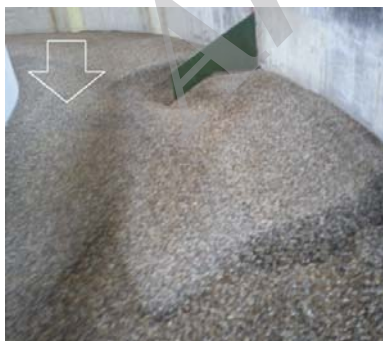
شکل ۳- نحوه قرارگیری تک صفحه نوزنقه‌ای شکل قبل الف) و بعد ب) از آزمایش در زاویه ۶۰°

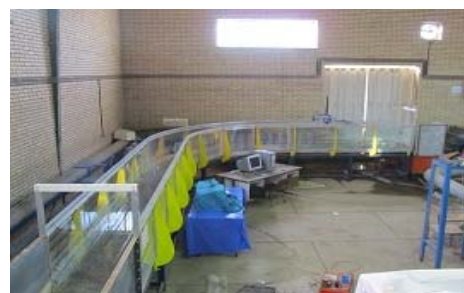
شکل ۱- نمایی از تجهیزات آزمایشگاهی استفاده شده.

آزمایش‌ها در یک فلوم به عرض ۷۰ و ارتفاع ۵۰ سانتی-متر انجام گرفت. شعاع انحناء قوس فلوم مورد استفاده، ۴ برابر پهنای آن می‌باشد که چون این مقدار بزرگتر از ۳ می‌باشد جزء قوس‌های ملایم به حساب می‌آید. فلوم و تجهیزات آزمایشگاهی شکل ۱، از بخش‌های مخزن آرام کننده ورودی، مسیر مستقیم ورودی، قوس ۹۰ درجه ملایم، مسیر مستقیم خروجی، دریچه کشویی، مخزن آرام کننده خروجی، پمپ، حوضچه مکش پمپ، مخزن تامین بار آبی اصلی (تانک) با بارآبی ثابت، لوله-های رابط و شیرآلات، ریل، و دستگاه سنجش توپوگرافی بستر تشکیل شده است. پس از این‌که صفحه نوزنقه‌ای شکل به ساحل فلوم متصل گردید، رسوب با دانه‌بندی یکنواخت و اندازه متوسط  $0/0149$  (متر) به آرامی در اطراف سازه پراکنده شد. سپس بستر تسطیح و تراز شد (شکل ۲)، بعد از کنترل سطح آب استخر (منبع آب اصلی) و اطمینان از بسته بودن تمامی شیرها و دریچه کشویی، به منظور تامین دبی، پمپ روشن گردید. هنگامی که آب به دبی مورد نظر در دبی‌سنج الکترومغناطیس رسید کمی صبر کرده تا این دبی تثبیت

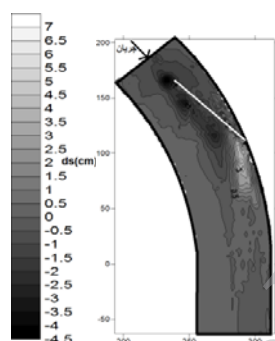
شکل ۵- نمایش الگوی آبشستگی بستر با کاربرد صفحه نوزنقه‌ای در زاویه ۲۳°.

این تحقیق در راستای بررسی اثر زاویه نصب صفحه نوزنقه‌ای بر الگوی آبشستگی بستر در قوس ۹۰ درجه ملایم با وجود صفحه منفرد نوزنقه‌ای و نیز صفحه مستطیلی متصل به ساحل برنامه‌ریزی شد. در شکل-های ۵ تا ۹ الگوی آبشستگی بستر با وجود صفحه منفرد نوزنقه‌ای متصل به ساحل پس از پایان ۱۸۰ دقیقه آزمایش در اعداد فرود مذکور در قوس و قسمتی از بالادست و پایین‌دست سازه نشان داده شده است. در این شکل‌ها مقادیر آبشستگی بر روی خطوط تراز و توسط طیف رنگی مشخص شده است.

با توجه به شکل‌های ۵ و ۶ برای زوایای قرارگیری ۲۳ و ۳۰ درجه، در دماغه سازه آبشستگی اتفاق افتاده است که این امر باعث دور شدن آبشستگی از ساحل خارجی و حفاظت از آن شده است. در بالادست سازه، حدفاصل بین سازه و ساحل خارجی سطح رسوبی صاف و بدون آبشستگی باقی مانده است که در محافظت از فرسایش ساحل خارجی بسیار موثر می‌باشد. شعاع حفره آبشستگی در دماغه سازه به ساحل خارجی نرسیده پس این زوایا در انتقال آبشستگی به سمت خط مرکزی فلووم موفق عمل کرده است. با توجه به شکل ۷ بیشینه عمق آبشستگی در زاویه ۴۰ درجه نسبت به زوایای مورد آزمایش کمتر، دارای مقدار بیشتری می‌باشد. همچنین شعاع حفره آبشستگی در دماغه سازه به گونه‌ای است که حفره ایجاد شده در این ناحیه، نسبت به زوایای مورد آزمایش کم‌تر دارای

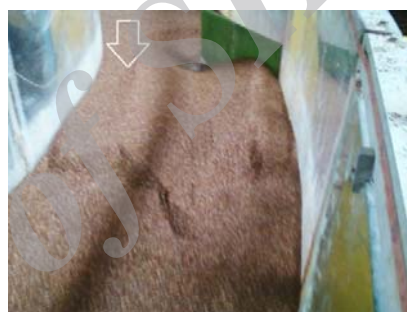
شکل ۴- نحوه قرارگیری تک صفحه مستطیلی شکل قبل (الف) و بعد (ب) از آزمایش در زاویه ۶۰°.

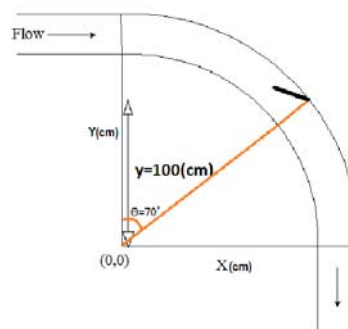
شکل ۱۰- محل مبدأ و محورهای مختصات در فلوم ۹۰°.

برای نشان دادن پروفیل طولی بستر در محل خط-القدر، بیشترین عمق آبشستگی در هر مقطع در مقابل Y(عرض) نقاط آن مقطع از مبدا مختصات، (مبدا مختصات مرکز قوس در نظر گرفته شده) مطابق شکل ۱۰، رسم شده است. محل نصب سازه در قوس خارجی در  $y=100$  (cm) (زاویه ۷۰ درجه از ابتدای قوس) در شکل شماره ۱۰ می‌باشد. محل وقوع بیشینه عمق آبشستگی در تک تک زوایای قرارگیری صفحه دوزنقه-ای، در دبی ۲۲ لیتر بر ثانیه، در نزدیکی دماغه سازه رخ داده و مقدار آن برای زوایای ۲۳، ۳۰، ۴۰، ۶۰ و ۷۰ درجه به ترتیب برابر با ۰/۰۵۱۷، ۰/۰۹۹، ۰/۱۰۴، ۰/۱۰۶ و ۰/۱۱۱ متر است. عمق آبشستگی بیشینه به ۰/۱۱۱ متر و یا ۴۵/۸ درصد طول موثر صفحه می‌رسد. که این پدیده نتیجه ایجاد ورتکس افقی در دماغه سازه به دلیل جداسدگی خطوط جریان در دماغه سازه می‌باشد. با افزایش زاویه سازه، بیشینه عمق آبشستگی به دلیل قرارگیری دماغه سازه در خطوط جریان با سرعت بالاتر و قوی‌تر شدن ورتکس افقی حاصل از اختلاف فشار بالادست و پایین دست سازه افزایش می‌یابد.
