مطالعه و تبیین راهبردهای احیای مرکز محله پنجه‌شاه کاشان به منظور طراحی میان‌افزا و حفظ اصالت تاریخی آن

حمیدرضا فرشچی^{۱*}، حانیه اویسی^۲

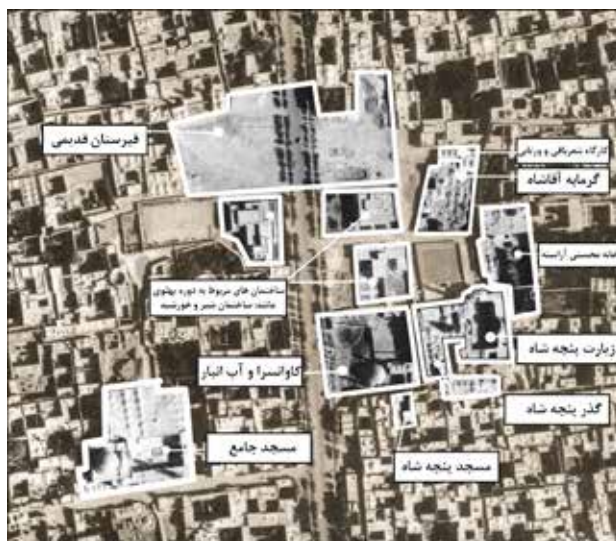
تصویر ۱. جانمایی مجموعه مرکز محله و عناصر ارزشمند اطراف آن در عکس هوایی سال ۱۳۳۵ ه.ش.. مأخذ: نگارندگان.

نام عنصر	وضعیت اصیل	وضعیت حال حاضر
بقعه هارون بن موسی ^(۴)	شامل گنبدخانه اصلی و فرعی، مناره، بخش‌های باقیمانده قبرستان، ایوان، حسینیه یا حیاط بقعه و هشتی است و به‌عنوان هسته‌ای برای مرکز محله در شکل‌دهی به ساختار آن نقش بسزایی داشته است.	شامل بخش‌های وضعیت اصیل همراه با الحاقاتی مانند شبستان خانم‌ها و مسقف کردن حسینیه.
آب‌انبار پنجه‌شاه و محدوده کاروانسرا	در میان بخش‌های باقیمانده از کاروانسرا قابل مشاهده است (تصویر ۱) و توسط گذرهای فرعی به گذر اصلی بازارچه اتصال می‌یابد.	در مجاورت خیابان باباافضل و دارای یک گنبد و دو بادگیر است که به‌علت عدم مراقبت در معرض ویرانی است (همان، ۷۷).
بازارچه پنجه‌شاه و گذر	گذرهای سرپوشیده این بازارچه، همچون زنجیرهای به‌هم‌پیوسته، نقش اتصال عناصر مختلف مرکز محله را به عهده داشته است (تصویر ۱).	با آنکه تمامی بخش‌های مسقف گذر تخریب شده اما هنوز بخشی از حجره‌های پیرامون گذر باقی مانده و دایرند؛ با وجود این، بخش مذکور در وضعیت بسیار ناسامانی قرار دارد (تصویر ۵).
گرمايه آفاشاه	موقعیت این گرمايه تاریخی در شمال بقعه در عکس هوایی سال ۱۳۳۵ ه.ش. قابل مشاهده است (تصویر ۱).	-

کارگاه‌های صنعتی	شامل عصارخانه، ورتابی و شعربافی که بنا بر برخی اقوال در بخش شمالی گرمايه قرار داشته‌اند (تصویر ۱).	-

مقایسه عناصر مجموعه مرکز محله پنجه‌شاه در سال ۱۳۳۵ ه.ش. (تصویر ۱) و وضعیت موجود آن (تصویر ۴) نشان‌دهنده تغییر و تخریب‌های گسترده در این مجموعه است. در وضعیت موجود، عناصر به شکل دورافتاده و بدون تعریفی مشخص از یکدیگر قرار گرفته‌اند و این مجموعه از اصالت و هویت خود دور شده است. در تصویر وضع موجود (تصویر ۴)، گرمابه، کارگاه‌های صنعتی، و کاروانسرا به کلی تخریب شده‌اند و کاربری‌های جدیدی مثل حوزه علمیه، پارکینگ و پاساژ ایجاد شده که در مواردی مغایر با کاربری‌ها و اهداف گذشته این مجموعه‌اند.

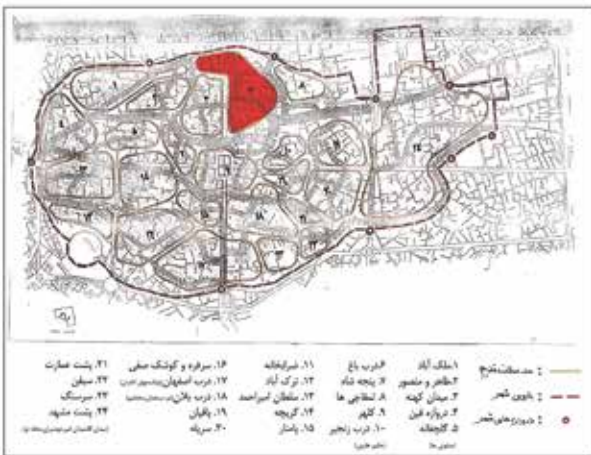
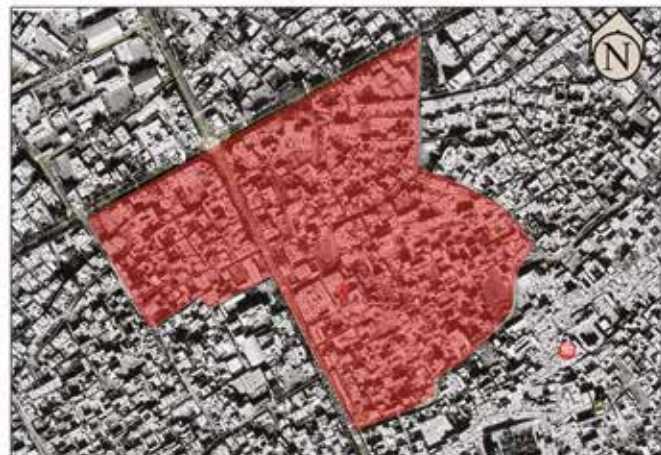
تصویر ۳. تصویر سمت راست: مرز حدودی محله پنجه‌شاه. مأخذ: نگارندگان. تصویر سمت چپ: نقشه مرز محلات کاشان. مأخذ: مهندسين مشاور نقش جهان-پارس، ۱۳۸۸.

نقشه‌ها و مدارک موجود از کاشان محدوده مشخص مرز محلات را نشان نمی‌دهند؛ بنابراین با توجه به حدود مشخص شده در نقشه مرز محلات کاشان (تصویر ۳، سمت چپ)، و با مطالعات میدانی و شفاهی نزد مطلعان محلی، مرز تقریبی محله (تصویر ۳، سمت راست) ترسیم شد. همان‌طور که در این تصویر مشاهده می‌شود، بخشی

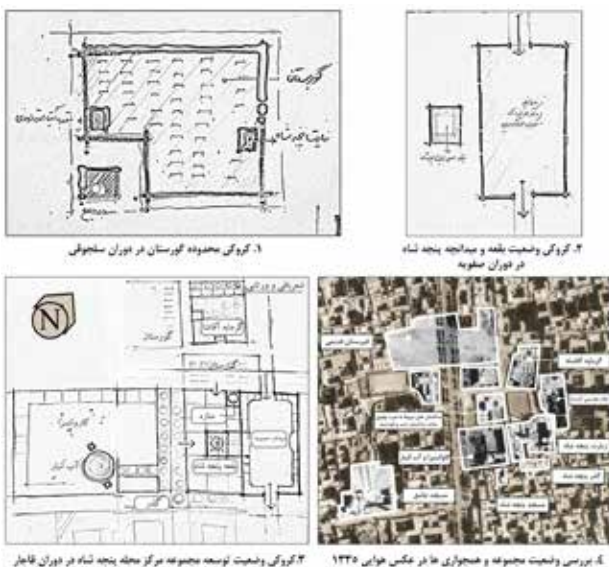
تصویر ۵. کروکی وضعیت مرکز محله در دوره‌های مختلف تاریخی. مأخذ: نگارندگان.

(ضلع شمال غربی زیارت) هنوز تخریب نشده و قابل مشاهده‌اند (تصویر ۵).

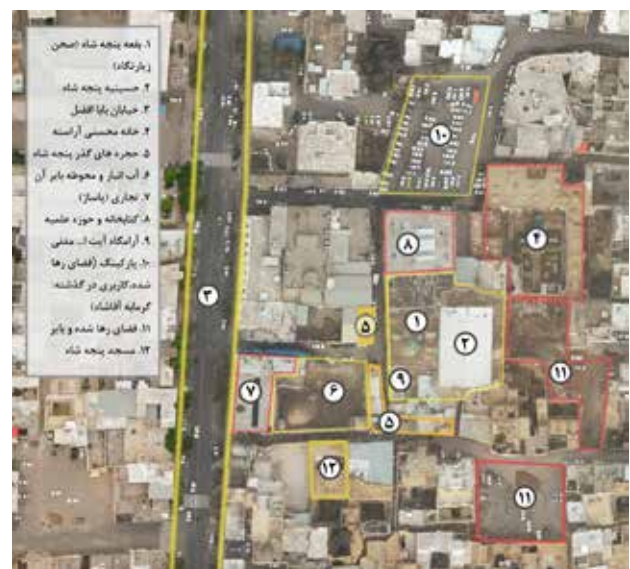
تصویر ۴. کاربری‌ها و عناصر مجموعه مرکز محله پنجه‌شاه در وضعیت کنونی. مأخذ: نگارندگان.

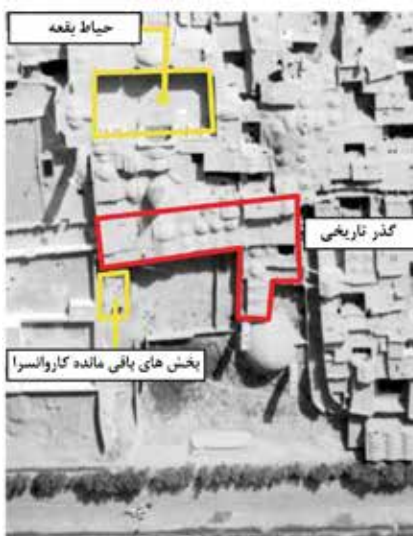
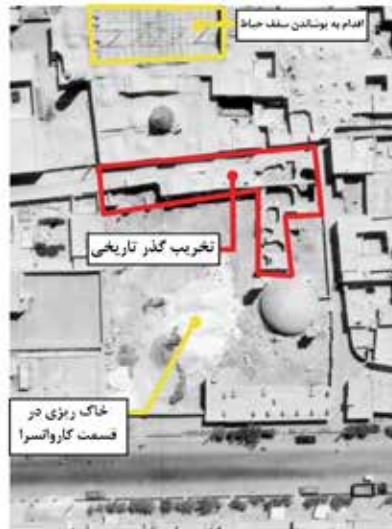
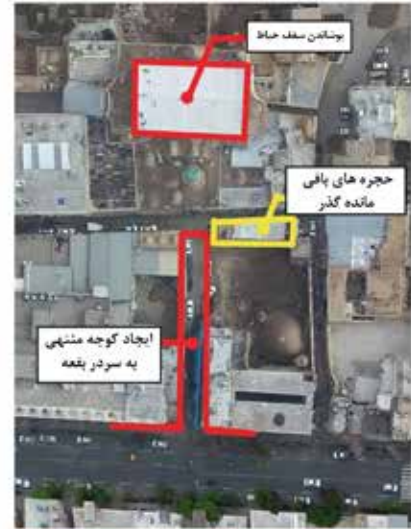
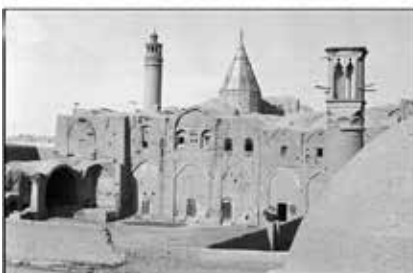
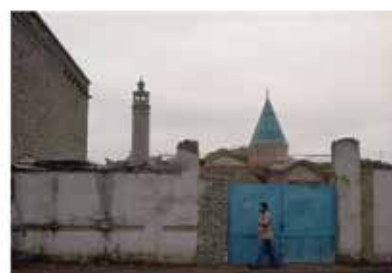
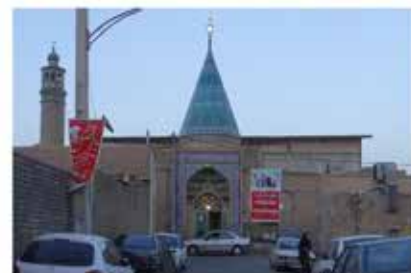
وضعیت پنجه شاه در عکس هوایی سال ۱۳۳۵

وضعیت پنجه شاه در عکس هوایی سال ۱۳۵۴

وضعیت پنجه شاه در عکس هوایی سال ۱۳۹۷

تصویر ۶. وضعیت مرکز محله در دهه‌های اخیر. مأخذ: نگارندگان.

بیشترین تغییرات در این مجموعه در دهه‌های اخیر انجام گرفته است (تصویر ۶)؛ از این جمله تخریب کامل گذر تاریخی و محدوده کاروانسرای باقی‌مانده، بالا آوردن سطح اصلی پنجه‌شاه تا یک طبقه، پوشاندن سقف حیاط حسینی، و الحاق بخش جنوب شرقی به بنای بقعه، قابل مشاهده است. همچنین در دهه‌های اخیر، افزایش کاربری‌های تجاری جوار خیابان اصلی، مانند ساخت پاساژها، باعث هرچه بیشتر منزوی شدن آب‌انبار و سایر قسمت‌ها شده است.

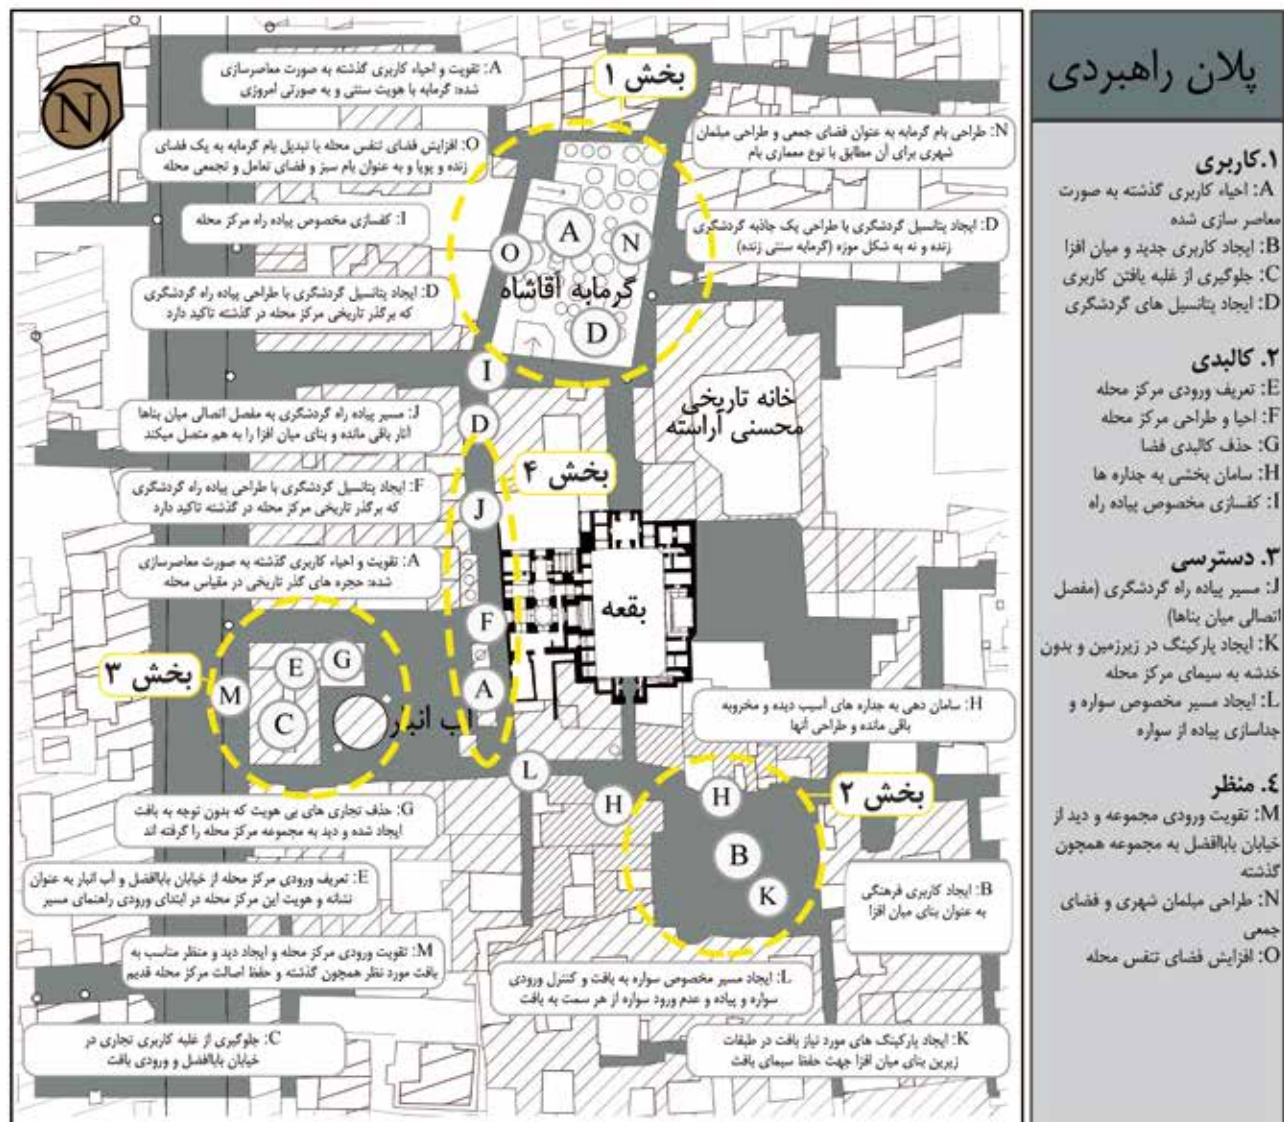
تصویر ۷. پلانی راهبردی برای احیا و طراحی میان‌افزا در بافت مرکز محله پنجه‌شاه کاشان. مأخذ: نگارندگان.

میان‌افزا در بافت پنجه‌شاه دست می‌یابیم. با استفاده از احکام و برنامه کلی‌ای که در طراحی مجموعه فرهنگی-گردشگری با هدف احیای مرکز محله پنجه‌شاه به دست آمده است به پلانی راهبردی برای طراحی میان‌افزا در بافت می‌رسیم. این پلان (تصویر ۷) شامل چهار بخش و راهکار کلی است.

الف- تصویری از کلیت کاربری‌های پیشنهادی و موجود در بافت مورد نظر؛

ب- برنامه کالبدی احیای مرکز محله؛

ج- نوع مداخله و حل دسترسی پیاده و سواره به بافت؛

د- راهکارهایی برای ارتقای کیفیت منظر شهری و اصالت این بافت.
