مطالعه عوامل زمین شناسی موثر بر وقوع زمین لغزش های منطقه زمان آباد، جنوب شرق همدان

محمدحسین قبادی^{1*}، پریا بهزادتبار²، سعید خدابخش³، لیلی ایزدی کیان⁴

چکیده

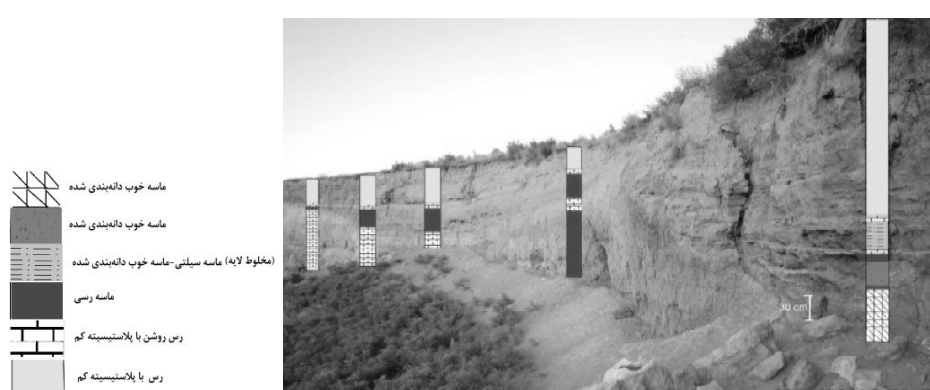
شکل 2. رخنمون دیواره لغزش و جنس لایه‌ها (بهزادتبار و همکاران، 1391)

توسط رسوبات کواترنر پوشیده شده است. این نهشته‌ها در شمال روستای زمان آباد هفت لایه را نشان می‌دهد (شکل 2). نیمرخ کلی منطقه را می‌توان در شکل (3) مشاهده نمود.

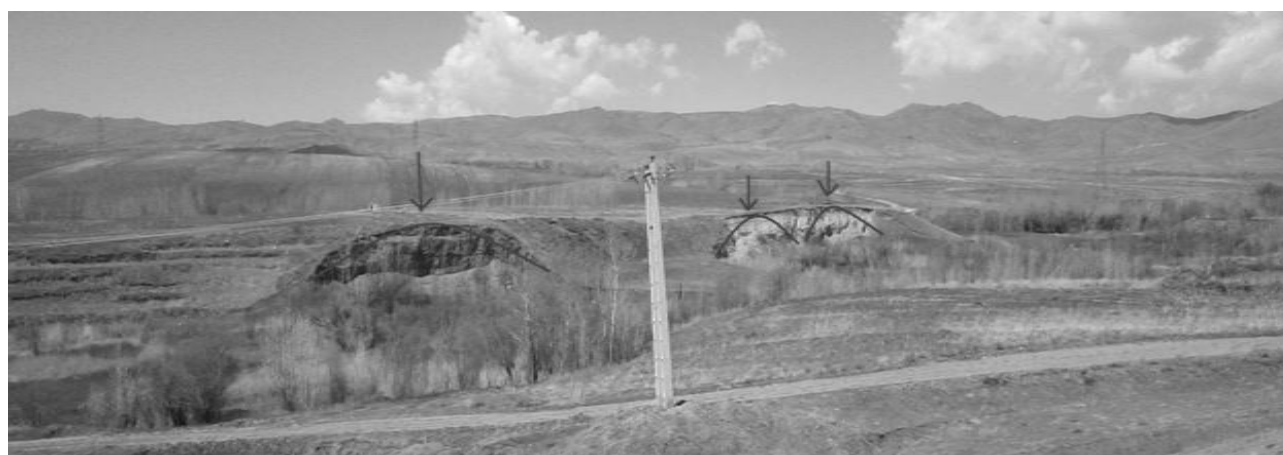
شکل 5. نمونه‌هایی از لغزش‌های ایجاد شده در شمال روستای زمان آباد (دید به سمت جنوب غرب)

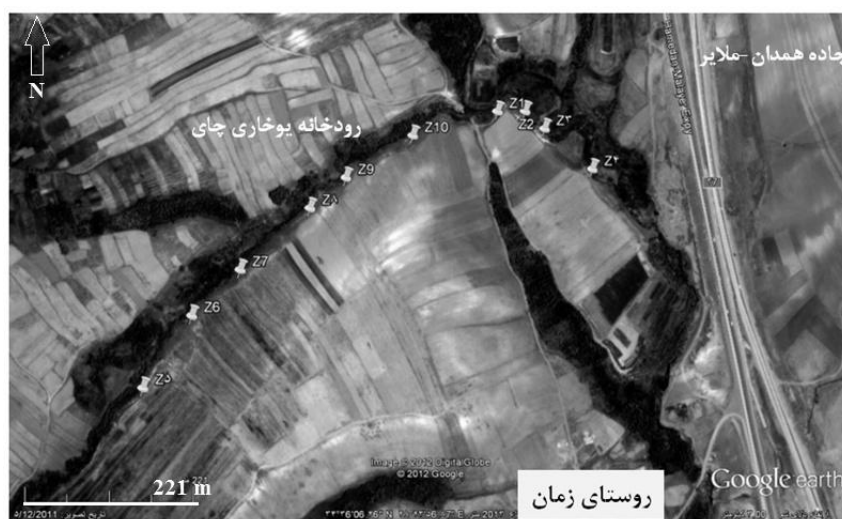
شکل 6. موقعیت لغزش های مورد مطالعه روی عکس ماهواره ای (ماهواره Spot 2011)

(شکل 6). وجود زیرشویی در پنجه شیب موجب افزایش شیب دامنه می‌شود و موجب ناپایداری شیب می‌گردد. اصولاً گسیختگی حاشیه رودخانه‌ها، به خصوص در مواردی که پدیده فرسایش مواد را از ساحل رودخانه جابه‌جا می‌کند، شایع است [قبادی و همکاران، 1391]. فرسایش پذیری خاک سبب حفر شیارها شده و در پای دامنه منجر به لغزش شده است. (Di Maio and Vassallo, 2011).

بررسی ترسیم گردیده و لایه‌ها در آن تفکیک شده سپس با استفاده از پنج روش فلیوس، بیشاب ساده، جانبو ساده، جانبو اصلاح شده و اسپنسر در دو حالت استاتیکی و دینامیکی، شیب‌ها مورد تحلیل قرار گرفته‌اند (شکل 7). بر این اساس A طول قوس زمین لغزش، B فاصله افقی بین دو انتهای کمان لغزش، C ارتفاع پرتگاه، D طول زبانه مواد واریزه، E فاصله بین تاج پرتگاه تا زبانه، α شیب توپوگرافی، β شیب بخش واریزه یا زبانه و γ شیب پرتگاه می‌باشد. در حالت دینامیکی با توجه به اینکه محدوده همدان در پهنه‌ای با خطر نسبی لرزه‌ای متوسط قرار دارد [Ghobdi and Feredooni, 2012] آیین‌نامه 2800]، شتاب مبنای طرح 0/3g در نرم‌افزار وارد شده است. موقعیت این لغزش‌ها در شکل (6) و نتایج حاصل از این بررسی در جدول (7) آمده است.
