پیدایش و زوال دریاچه زمین لغزشی جایدردر جنوب استان لرستان

عبدالرضا نوریزدان*^۱، محمد حسین قبادی^۱

کلید واژه‌ها: دریاچه جایدردر، سد زمین لغزشی، سرریز فرسایشی، بهمن سنگی سیمره.

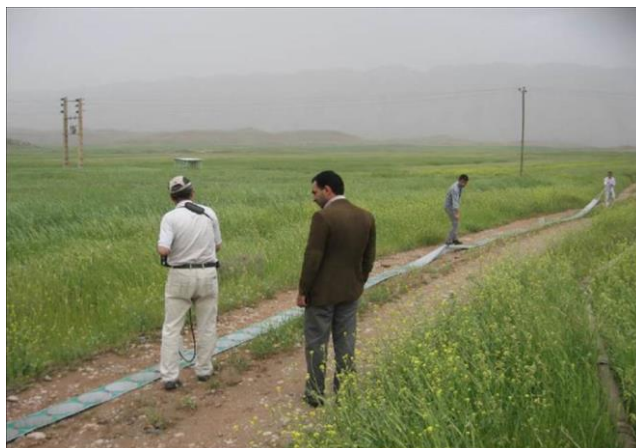
شکل ۴. انجام عملیات ژئوفیزیکی به روش رادار نفوذی زمینی (GPR) با آنتن‌های کششی ۱۰ مگا هرتزی در منطقه دشت جایدر.

منطقه مانند دره‌های مدفون با استفاده از یک دستگاه رادار نفوذی زمینی (GPR) مدل Loza با آنتن‌های کششی ۱۰ مگاهرتزی مطالعات ژئوفیزیکی به طول ۴۰۰۰ متر انجام شده است (شکل ۴). با توجه به این که این مطالعه صرفاً به بررسی زایش و زوال دریاچه جایدر می‌پردازد، بخشی از نتایج کار

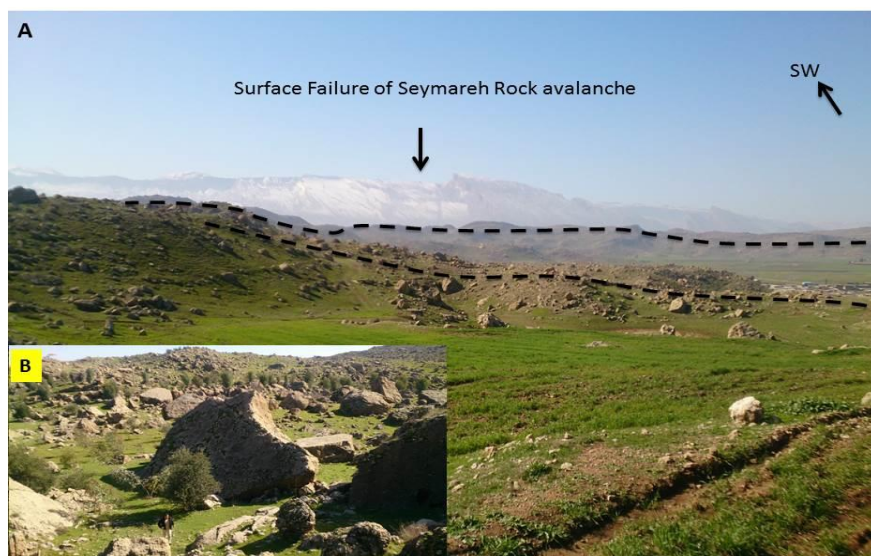
شکل ۱۵. مسیر خط چین محور نعل اسبی سد جایدر را نشان می‌دهد، که پایداری خود را حفظ کرده است (A) یکی از دلایل پایداری سد زمین لغزشی جایدر مصالح بلوکی تشکیل دهنده جسم آن است (B).

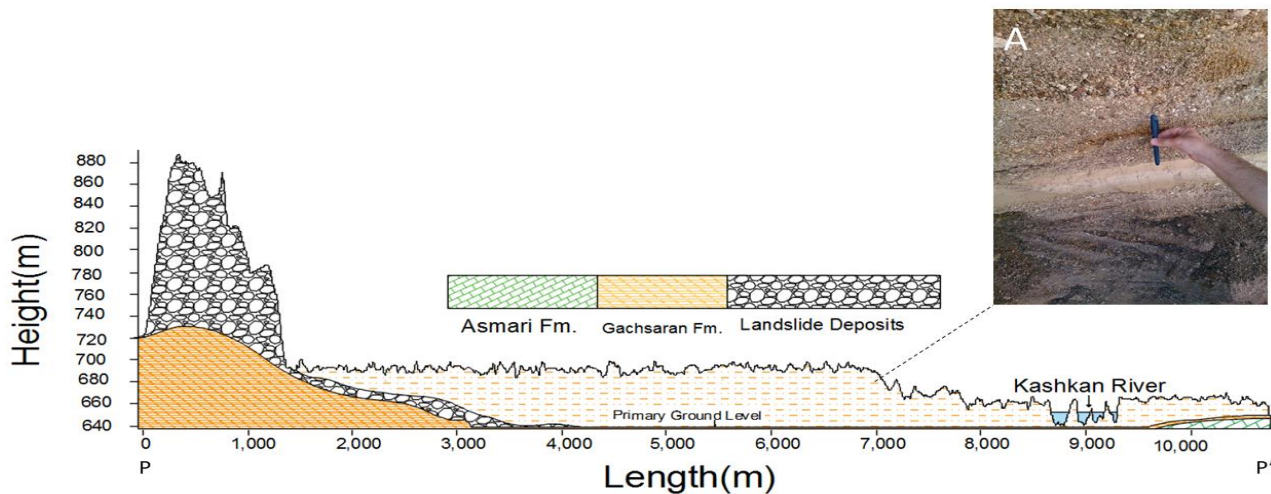
شکل ۱۷. مقطع طولی موقعیت سد جایدر و باقی‌مانده‌های رسوبی موجود در منطقه رودخانه کشکان با فرسایش بخشی از رسوبات مسیری با عرض متوسط ۳۰۰ متر برای خود ایجاد کرده است. A: تناوب رسوبات درشت‌دانه در بخش بالایی رسوبات دریاچه ای در محل دشت جایدر

است. (عکس ۱۷A). این موضوع نشان می‌دهد پس از گسیختگی سد سیمره و تخلیه دریاچه آن جریان آب در سرریز دریاچه جایدر افزایش داشته است. شدت یافتن تخلیه آب از دریاچه جایدر باعث شده بخشی از رسوبات اشباع و سست مسیر حرکت آب در مسیر فعلی رودخانه کشکان در منطقه چم مهر (محل دریاچه سیمره) شسته شده و با توجه به افزایش و کاهش حجم آب، تراس‌هایی در محل دریاچه سیمره ایجاد شود. پس از فروکش کردن آب دریاچه جایدر
