تحلیل توزیع مکانی و سازوکار تشکیل شکاف‌های ناشی از فرونشست زمین در دشت نیشابور

چکیده

کلیدواژه‌ها: فرونشست زمین، سازوکار تشکیل شکاف، توزیع شکاف، دشت نیشابور

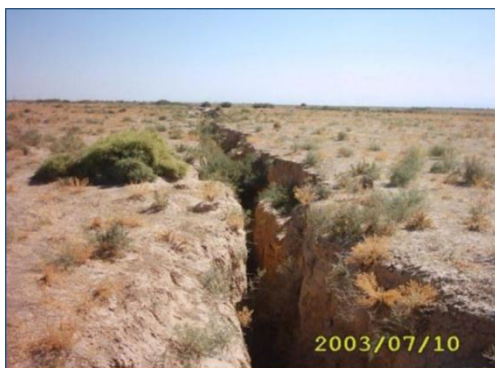
شکل ۲. شکاف زمین در محدوده بازوبندی شهر فیروزه

طبق گزارشات موجود اولین شکاف‌ها از سال ۱۳۸۲ در دشت نیشابور و در محدوده روستای بازوبندی (شکل ۲) در جنوب شهر فیروزه به وقوع پیوسته است (شرکت آب منطقه‌ای خراسان رضوی، ۱۳۸۷). در سال‌های بعد نیز در سایر مناطق دشت شکاف‌ها گسترش فراوانی یافته است. برخی از شکاف‌ها گاهی از دید اهالی پنهان مانده و یا مورد توجه قرار نگرفته است.

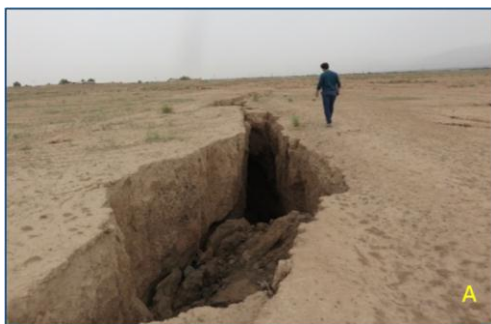
۱. شکاف‌هایی که باریک هستند و لبه‌های تیز و شیب‌دار دارند و کف این شکاف‌ها دیده نمی‌شوند. (شکل ۳. A, B)
از رخداد این شکاف‌ها مدت زیادی نمی‌گذرد و احتمالاً پس از ایجاد ترک‌های ریز در سطح دشت و یک بارندگی شدید به وجود آمده است. این شکاف‌ها در بیشتر مناطق دشت نیشابور دیده می‌شود لیکن در محدوده روستای بشرو و جیلی بیش‌ترین تراکم این نوع شکاف را داریم.

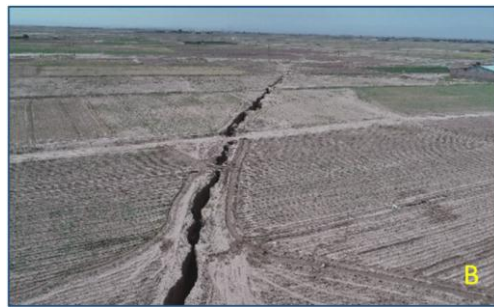
شکل ۳. A: شکاف‌های نوع اول در شرق روستای بشرو

B: شکاف‌های نوع اول در شرق روستای جیلی اخذ شده

با پهباد (اردیبهشت ۱۳۹۷)

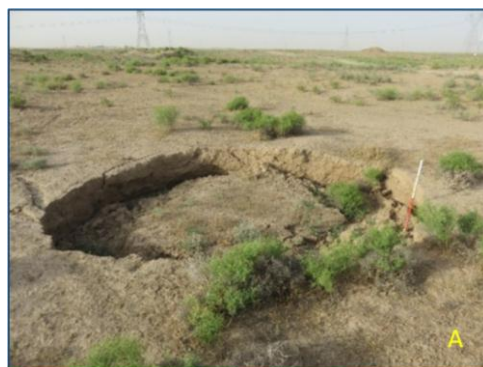
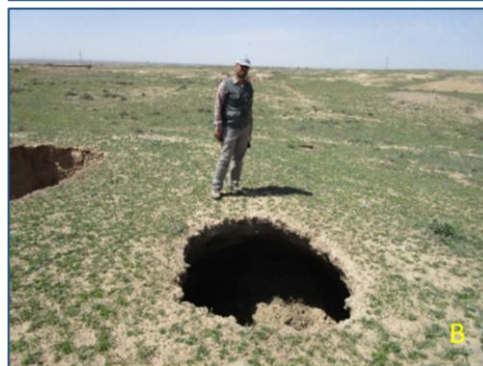
شکل ۴. A: شکاف‌های نوع دوم در شمال روستای کاریزک

کنار کال B: شکاف‌های نوع دوم در شمال روستای روح‌آباد

(فروردین ۱۳۹۴)

۲. گودال‌های دایره‌ای شکل که ممکن است شیب آرام داشته و کم‌عمق یا عمیق باشد و به صورت یک سری خطوطی ممتد یا غیرممتد وجود داشته باشد. (شکل ۴. A, B) این نوع شکاف با تنوع و تعداد کمتری در دشت نیشابور مشاهده شده و نمونه‌های آن بیشتر در حوالی روستای روح‌آباد و بخشی از اشکال مورفولوژیکی محدوده کاریزک کنار کال می‌باشد.

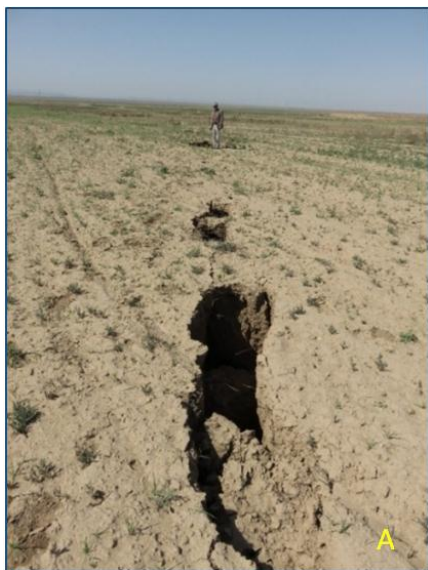
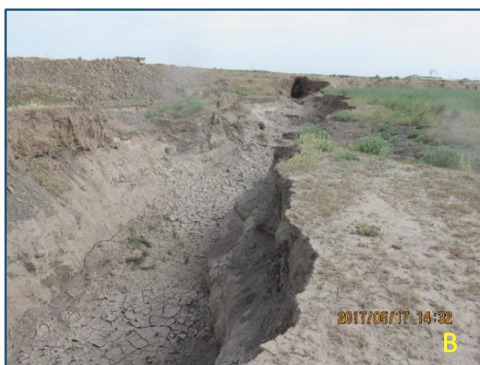
شکل ۷. A: شکاف‌های نوع چهارم در جنوب روستای

بشرو (فروردین ۹۵) B: شکاف‌های نوع چهارم در جنوب

روستای بشرو (اردیبهشت ۱۳۹۶)

در ادامه می‌توان گفت تقسیم بندی شکاف‌ها فقط محدود به موارد فوق نمی‌شود و می‌توان در تقسیم بندی دیگری شکاف‌های سطح زمین را در بخش‌هایی از دشت بعضاً به صورت ممتد و دنباله‌دار و یا به صورت منقطع و در یک راستای خاص مشاهده کرد. ترک‌های منقطع ابتدایی هستند و احتمال دارد در اعماق زیر سطح شکل ممتدی از این شکاف‌ها وجود داشته باشد که در سطح با ترک‌های باریک و بعضاً پهن یا در مواردی به صورت افق‌های دایره‌ای شکل دیده می‌شوند. (شکل ۷. A, B)

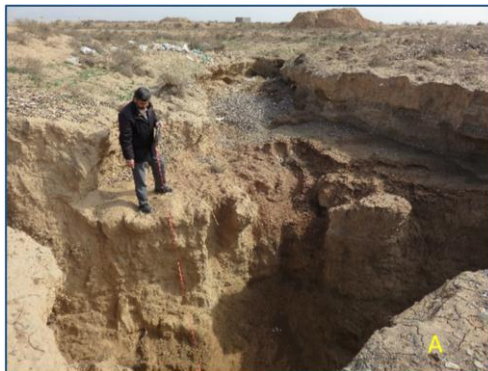
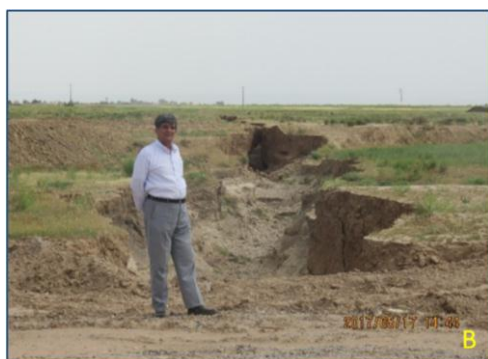
شکل ۶. A: شکاف‌های نوع چهارم در جنوب روستای

بشرو (اسفند ۱۳۹۴) B: شکاف‌های نوع چهارم در جنوب

روستای بشرو (اردیبهشت ۱۳۹۶)

۴. یک شکاف هم‌چنین ممکن است ترکیبی از موارد سه گانه فوق باشد که در این حالت می‌توانیم یک شکاف، گودشدگی دایره‌ای و گالی و شکاف تکرار شود. (شکل ۶. A, B) ترکیب سه گانه از انواع اشکال ذکر شده بیشتر در

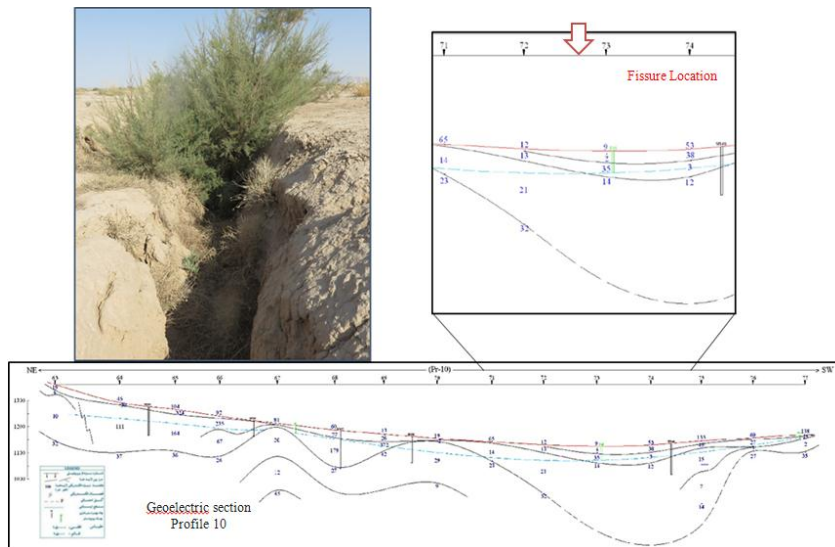
شکل ۱۶. مقطع ژئوالکتریک پروفیل ۱۰ مطالعات ژئوفیزیکی دشت نیشابور (شرکت آب منطقه‌ای خراسان رضوی، ۱۳۹۴) همراه با موقعیت شکاف در مسیر پروفیل و تصویری از شکاف

شکاف، جنس سنگ بستر کنگلومرا با میان لایه‌های مارن می‌باشد که در انتها شیل و ماسه سنگ نیز به این لایه‌ها اضافه می‌گردد. لذا تصورات قبلی مبنی بر احتمال هم راستایی شکاف‌ها در این محدوده و ارتباط آن با یک گسل مدفون با تردید مواجه می‌شود که راستی‌آزمایی آن نیاز به مطالعات ژئوتکنیکی کامل‌تری و با هدف بررسی گسل مدفون دارد. تغییرات تراز آب بین سال‌های ۷۵ تا ۹۵ در محل شکاف ۲۷ متر می‌باشد.

اما شکاف‌ها در محدوده بازوبندی در پروفیل شماره ۱۰ (شکل ۱۶) بین سونداژهای شماره ۷۲ و ۷۳ واقع شده است. در محل سونداژ شماره ۶۷ سنگ کف دارای بالآمدگی بوده و مقاومت ۱۲ متر دارد که از جنس آندزیت است این لایه تا سونداژ ۷۰ دنبال شده است (شرکت آب منطقه‌ای خراسان رضوی، ۱۳۹۴) و در این محدوده نیز با توجه به بالآمدگی سنگ بستر می‌توان احتمال مکانیسم شکاف با مدل مبتنی بر مکانیک را برای آن در نظر گرفت هم‌چنین در زیر موقعیت
