مطالعه آزمایشگاهی رفتار چرخه ای اتصالات خورجینی متداول و معیار های پذیرش آنها

Experimental Study Of Cyclic Behavior Of conventional Saddle Kike Connections and Their Acceptance Criteria

H.Amiri Hormozaki, A.A.Aghakouchak

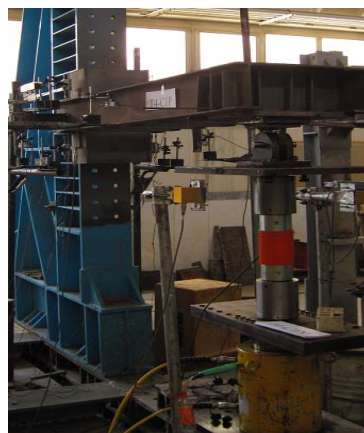
با توجه به تجربیات مطالعات گذشته و اهمیت رفتار نبشی ها در تعیین رفتار اتصال، مجموعه آزمایشگاهی مطابق شکل (۲) برپا گردید. در این پیکربندی دو تیر از کنار مقطعی قوطی شکل عبور کرده و توسط نبشی های بالا و پایین به آن متصل میگردد. مقطع جعبه ای شکل نیز به وسیله پیچهایی در سر تاسر طول خود به قاب اصلی متصل شده است تا از تغییر شکل در آن جلوگیری کند. به این

ترتیب تغییر شکل ستون حذف شده و تغییر شکل‌ها تنها مربوط به تیر و اتصال است. (شکل (۲)). در این مجموعه، نیرو از طریق جک به انتهای تیر اعمال می‌شود. در بالای این جک، مابین جک و نقطه اعمال نیرو، از نیروسنج جهت اندازه‌گیری نیروی اعمالی استفاده شده است. به جهت جلوگیری از ایجاد هر گونه لنگر در نقطه اعمال نیرو، مفصلی مطابق شکل (۳-الف) نیرو را به تیر اعمال

شکل (۲): Setup استفاده شده در آزمایشات

می‌نماید. در این نقطه تیر به وسیله ورق‌هایی تقویت شده و از صلبیت کافی برخوردار است. در این آزمایشها جابجایی انتهای تیر (در محل اعمال نیرو) با استفاده از دو جابجایی سنج در تیرهای سمت راست و چپ اندازه‌گیری می‌گردد و متوسط ایندو به عنوان جابجایی در این نقطه منظور می‌گردد. همچنین جابجایی خارج از صفحه نیز با استفاده از یک جابجایی سنج اندازه‌گیری می‌گردد.

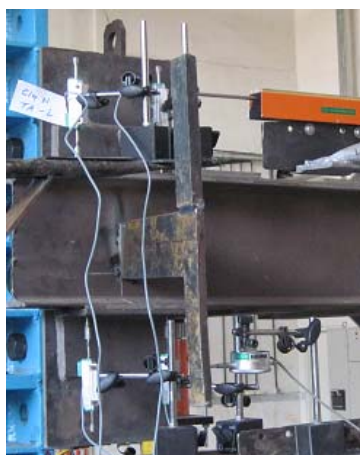
ب: چگونگی اندازه‌گیری دوران در اتصال

فاصله بین دو محل اندازه‌گیری، مقدار دوران هر سمت از اتصال محاسبه می‌گردد و با متوسط‌گیری از این دو دوران (در تیر سمت چپ و راست) مقدار دوران کل تعیین می‌گردد. از جابجایی سنج‌هایی نیز جهت اندازه‌گیری

برای اندازه‌گیری چرخش در اتصال از اجزای T شکل متصل به جان مطابق شکل (۳-ب) استفاده شده است. در طول انجام آزمایش، با اندازه‌گیری میزان جابجایی افقی در بالا و پائین این T شکل و تقسیم مجموع جابجایی‌ها به

جابجایی در راستای قائم بال های نبشها به تیر استفاده گردید که در شکل (۳) آورده شده است. برای بارگذاری نمونه از پروتکل بارگذاری ارائه شده در مرجع [۱۵]، استفاده گردید. اندازه جابجایی اعمالی به انتهای تیر در سیکلهای مختلف در شکل (۴) نشان داده شده است.

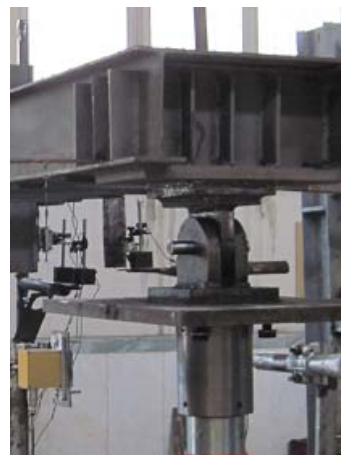
الف: مفصل استفاده شده در نقطه اعمال نیرو

شکل (۳): جزئیات استفاده شده در Setup آزمایشگاهی

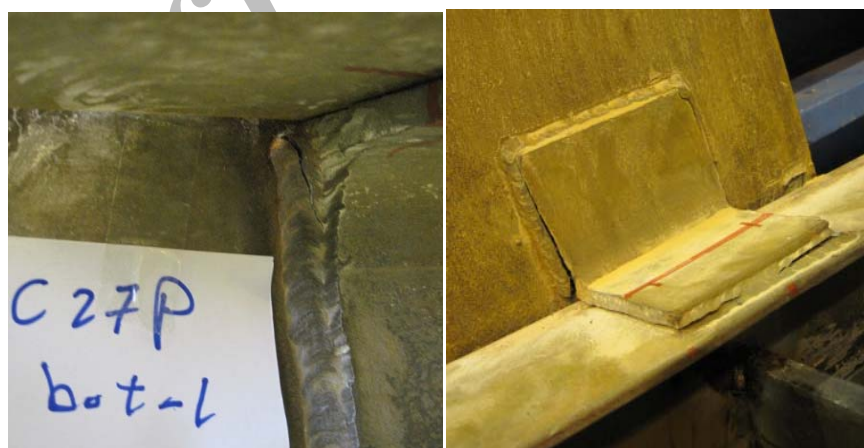
شکل (۶): تصاویری از شکستهای مشاهده شده در نمونه T1

منحنی لنگر- چرخش ایجاد شده در اتصال در طول آزمایش در شکل (۵) نشان داده شده است. در این آزمایش، نخست ترک خوردگی در یکی از جوشهای قائم نبشی بالایی به ستون در تیر سمت راست اتفاق افتاد. پس از آن به ترتیب ترک خوردگی در جوش نبشی بالایی به تیر در تیر سمت چپ، جوش نبشی پائینی به تیر در تیر سمت راست و جوش دیگر نبشی بالایی به ستون در همین تیر اتفاق افتاد. در نهایت جوش نبشی های بالا به تیرها و ستونها دچار ترک خوردگی زیادی در طول خود شدند و به همین دلیل اتصال ظرفیت لنگر گیری خود را از دست داد (شکل (۶)).

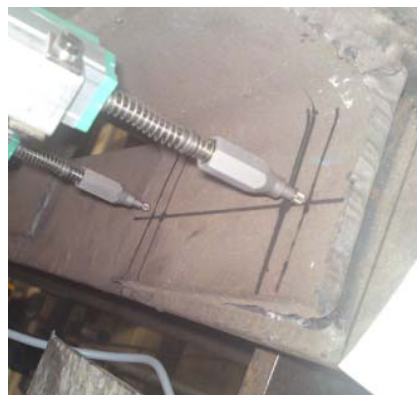
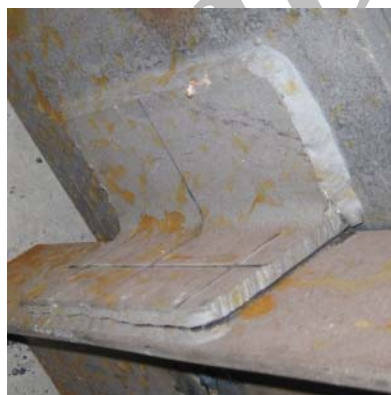
شکل (۸): تصاویری از شکستهای مشاهده شده در نمونه T2

به تیرها ظرفیت تحمل لنگر اتصال به نحو چشمگیری کاهش یافت (شکل (۸)).

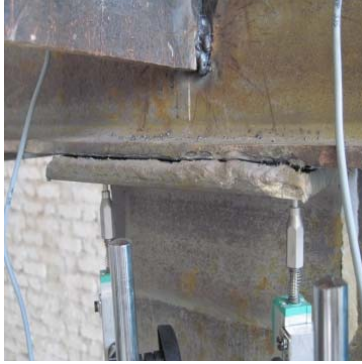
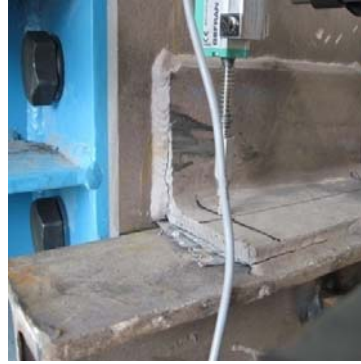
شکل (۱۰): تصاویری از شکستهای مشاهده شده در نمونه T3

آنجا که جوشهای مربوط به نبشی بالایی به تیر سمت چپ نیز دچار شکست گردیدند (شکل (۱۰)).

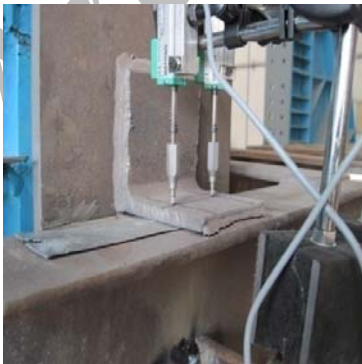
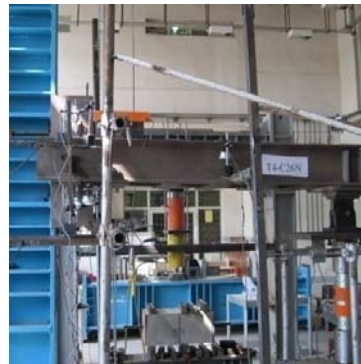
شکل (۱۲): تصاویری از شکست و تغییر شکل مشاهده شده در نمونه T4

منحنی لنگر- چرخش ایجاد شده در اتصال در طول آزمایش در شکل (۱۱) نشان داده شده است. در این آزمایش نخست ترک خوردگی در جوش نبشی پایینی به تیر در تیر سمت چپ مشاهده گردید. پس از آن ترک خوردگی هایی در جوش نبشی بالایی تیر سمت راست به تیر و ستون در همین تیر ایجاد گردید. در سیکل‌های بعدی ترک خوردگی به میزان ۱ تا ۲ سانتی متر در جوش نبشی پایینی به ستون اتفاق افتاد. در نهایت جوش های نبشی بالایی تیر سمت چپ و راست به تیرها دچار شکست کلی گردید و ظرفیت تحمل لنگر اتصال کاهش قابل توجهی یافت و آزمایش متوقف گردید (شکل (۱۲)).

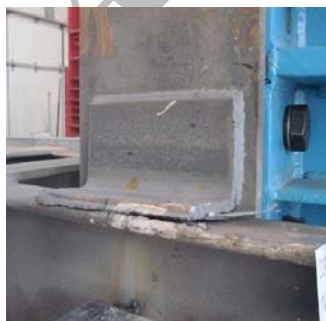
شکل (۱۶): تصاویری از شکستهای مشاهده شده

در نمونه T6

منحنی لنگر- چرخش ایجاد شده در اتصال در طول آزمایش در شکل (۱۵) نشان داده شده است. در این آزمایش نخست جوش یک سمت نبشی بالایی به ستون در تیر سمت چپ، دچار ترک خوردگی با طول نسبتاً زیاد (در حدود ۵ سانتی متر) گردید. پس از آن جوش یک سمت نبشی بالایی به ستون در تیر سمت راست نیز دچار شکست کلی شد. در سیکلهای بعدی جوش سمت دیگر نبشی به ستون در تیر سمت چپ نیز دچار شکست کلی شد. در سیکلهای بعدی ترک خوردگی های دیگری در جوش ها اتفاق افتاد و در نهایت جوش نبشی های بالایی به تیر نیز دچار شکست کلی شدند و ظرفیت تحمل لنگر اتصال کاهش قابل توجهی یافت (شکل (۱۶)).

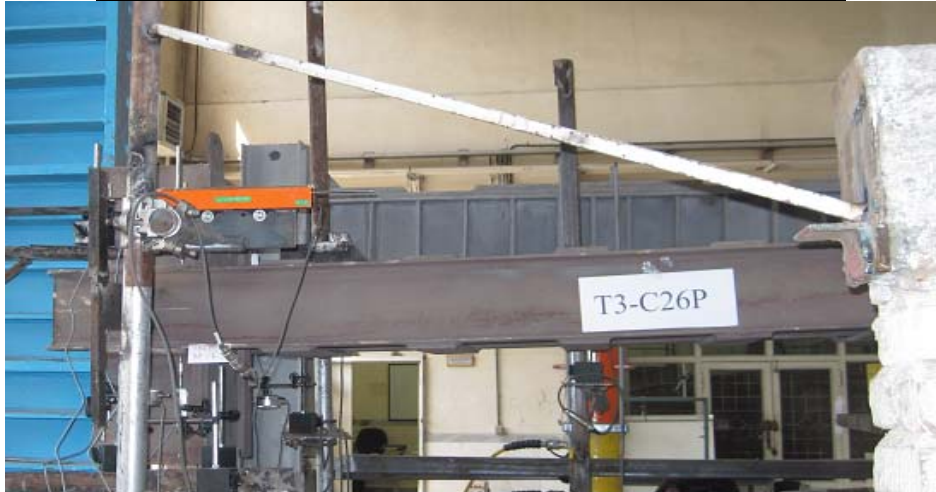
شکل (۱۷): تغییر شکل در نمونه T3 در یکی از سیکل‌های آخر بارگذاری

در جدول (۶) سختی اولیه و مقاومت نهایی مربوط به نمونه‌ها آورده شده است. با نگاهی به این جدول میتوان دریافت که سختی اولیه و مقاومت نهایی در نمونه‌ها با افزایش طول نبشی‌ها افزایش می‌یابد. افزایش ارتفاع تیر نیز باعث افزایش ایندو پارامتر می‌گردد. همانطور که ملاحظه می‌گردد در تمامی نمونه‌ها مقاومت نهایی اتصال کوچکتر از لنگر تسلیم و پلاستیک تیرها است لذا اگر چه در تیرها در محل اتصال نبشی‌ها به بال تیر، تغییر شکل‌های موضعی رخ میدهد لیکن تیرها دچار تغییر شکل پلاستیک ناشی از خمش کل مقطع نمی‌گردند و شکست قبل از تیر، در اتصال رخ می‌دهد. شکل (۱۷) و (۱۸) نمونه‌های T3 و T6 که بیشترین طول نبشی و در نتیجه بیشترین میزان مقاومت نهایی را دارند، پس از پایان آزمایش نشان می‌دهد. بازرسی تیر نشان داد که در این مرحله هیچگونه انحنایی در تیرها وجود نداشته و با توجه به ترکهای قابل توجه در اتصالات نبشی‌ها و از دست رفتن ظرفیت تحمل لنگر، اتصال عملاً بصورت قیچی سان در آمده است.

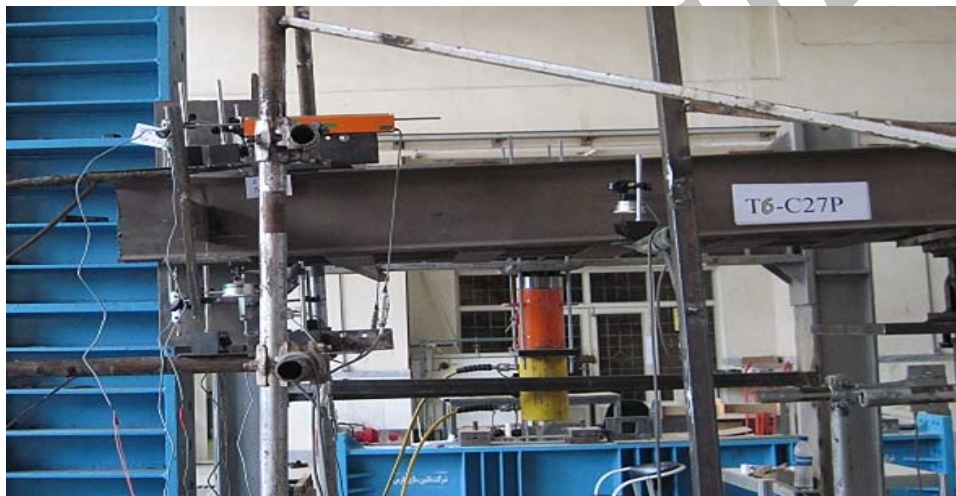
شکل (۱۸): تغییر شکل در نمونه T6 در یکی از سیکل‌های آخر بارگذاری
