بررسی رادیوگرافیک خطاهای حین درمان در فیکسچرهای ایمپلنت بیماران مراجعه‌کننده به بخش رادیولوژی دانشکدهی دندانپزشکی اصفهان در مرحله‌ی پس از جراحی

مجله دانشکده دندانپزشکی اصفهان
۳۲۱ تا ۳۱۳، (۵)، ۱۰، ۱۳۹۳

Radiographic evaluation of treatment procedural errors in patients with implant fixtures referring to the Radiology Center of Isfahan Faculty of Dentistry after surgery

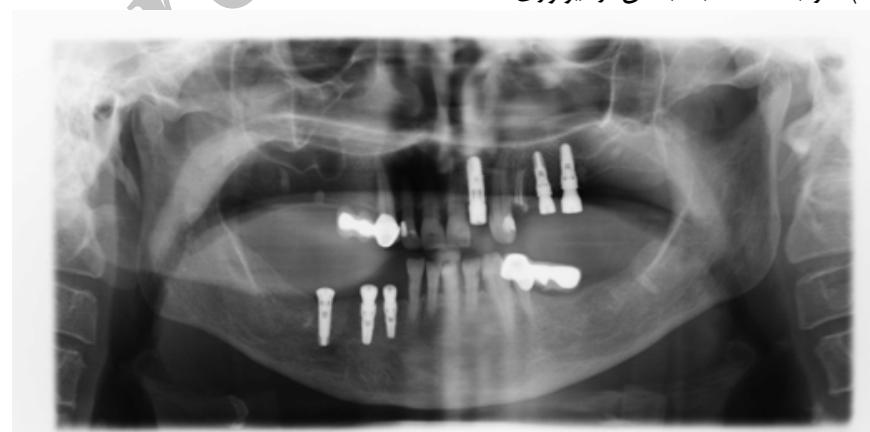
شکل ۱. ریشه‌های باقی‌مانده‌ی متعدد، پوسیدگی دندان‌ها، ضایعه‌ی پری‌اپیکال در دندان پرمولر اول فک بالا دقیقاً مجاور ایمپلنت مشاهده می‌شود

در این مطالعه مقطعی- توصیفی تعداد ۷۰ نمونه رادیوگرافی پانورامیک دیجیتال از بیماران مراجعه‌کننده به بخش رادیولوژی دانشکده‌ی دندان‌پزشکی اصفهان به روش نمونه‌گیری آسان، انتخاب گردیدند. کیفیت مناسب رادیوگرافی جهت مطالعه، دارا بودن فیکسچر ایمپلنت (فاز Post surgical)، موقعیت مناسب بیمار در هنگام تهیه‌ی رادیوگرافی و حداکثر فاصله‌ی ۳ ماه بین کاشت ایمپلنت و تهیه‌ی رادیوگرافی به عنوان معیارهای ورود به مطالعه در نظر گرفته شد. در صورت وجود نقص در تهیه‌ی رادیوگرافی، کیفیت نامناسب (تغییر در ابعاد تصویر به دلیل تغییر در حالت سر حین تصویربرداری) و وجود فاصله بیش از سه ماه بین کاشت ایمپلنت و تهیه تصاویر، رادیوگرافی از مطالعه حذف گردید. شکل‌های ۱ و ۲ دو نمونه از رادیوگرافی‌های مورد بررسی را نشان می‌دهند.

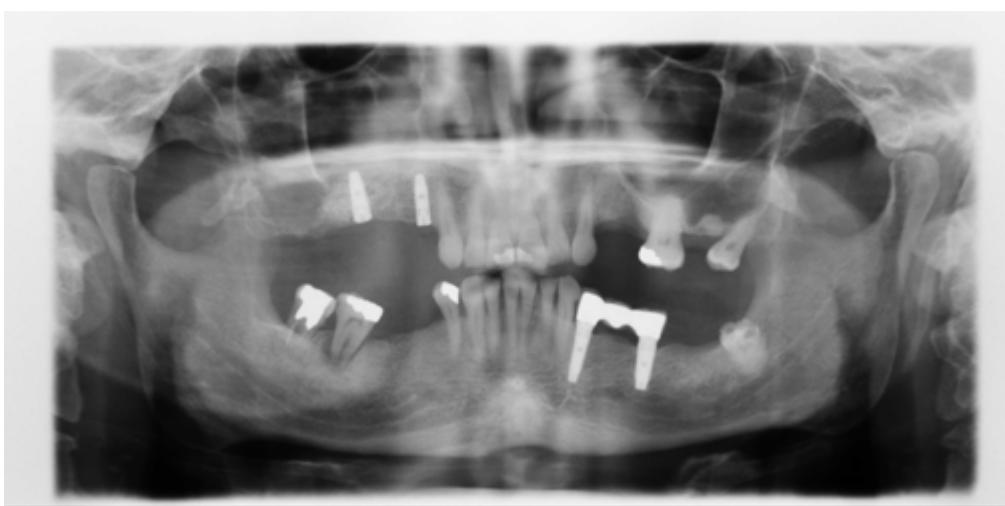
شکل ۲. پوسیدگی دندانی، ضایعه‌ی پری‌اپیکال در دندان مولر فک پایین مشاهده می‌شود

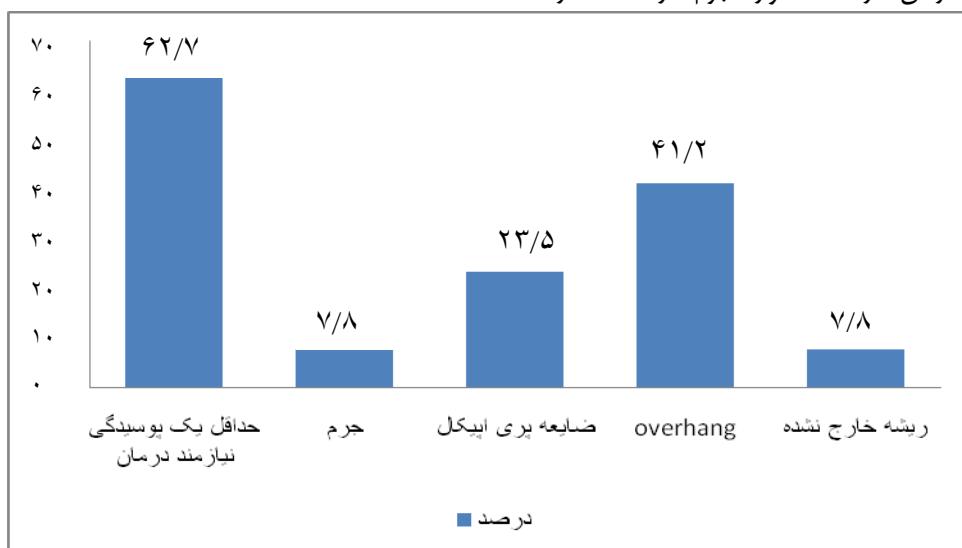
نمودار ۱. درصد فراوانی مشکلات دندانی درمان نشده قبل از جراحی ایمپلنت

آن‌ها ضایعه پری‌اپیکال استخوانی و در ۴۱/۲٪ ترمیم دارای overhang مشاهده گردید. تنها در ۴ بیمار (۷/۸٪) ریشه‌های باقی‌مانده خارج نشده وجود داشت و البته در هیچ‌یک از بیماران ضایعه‌ی داخل استخوانی متفرقه‌ی درمان نشده وجود نداشت. در نمودار ۱ درصد فراوانی مشکلات دندانی درمان نشده نداشت. در نمودار ۱ درصد فراوانی مشکلات دندانی درمان نشده قبل از جراحی ایمپلنت نشان داده شده است. در نمودار ۲ درصد فراوانی خطاهای قراردهی ایمپلنت‌ها از نظر فاصله با ساختارهای مجاور نشان داده شده است.

از میان تصاویر مورد مطالعه، با توجه به محدودیت‌های تصاویر پانoramیک در ۶۲/۷٪ از بیماران بادندان، حداقل یک پوسیدگی نیازمند به درمان، در ۷/۸٪ موارد جرم، در ۲۳/۵٪ از

در مطالعه‌ی حاضر در میان ۵۱ بیمار با دندان که ایمپلنت‌های دندانی قرار داده بودند شایع‌ترین خطا در مراحل اجرای درمان قبل از قراردهی ایمپلنت پوسیدگی دندانی با درصد فراوانی ۶۲/۷٪ بود و پس از آن ضایعه‌ی پره‌آپیکال با شیوع ۴۲/۲٪ قرار داشت.

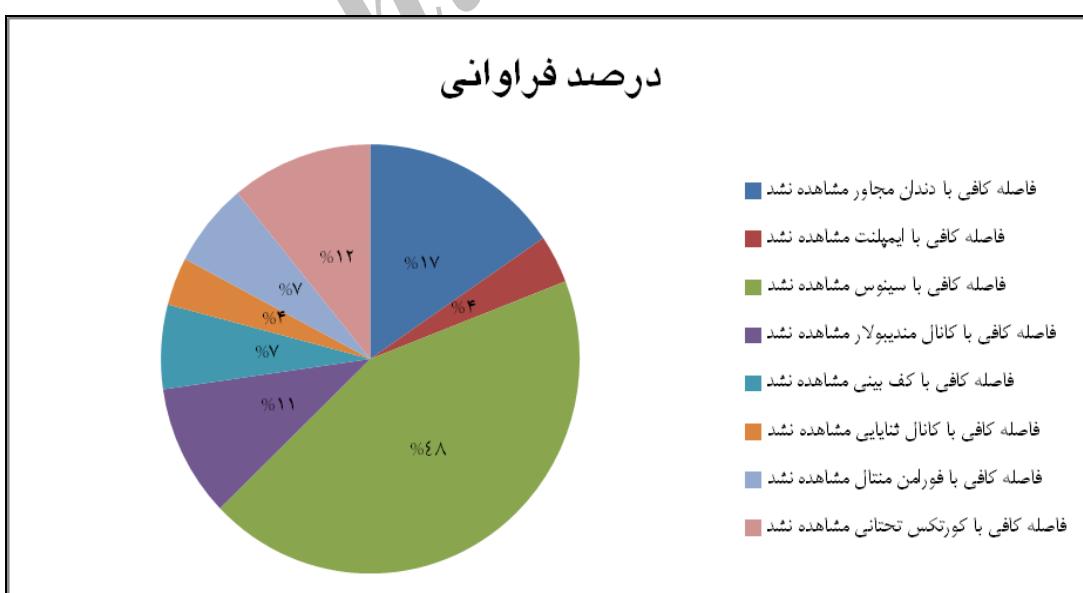
نمودار ۲. درصد فراوانی خطاهای قراردهی ایمپلنت‌ها از نظر فاصله با ساختارهای مجاور

از تعداد ۳۰ بیماری (۴۲/۹٪) که در خلف مندیبل دارای ایمپلنت بودند تنها در ۵ بیمار (۱۶/۹٪) فاصله‌ی کافی با کانال تحتانی مندیبل مشاهده نشد.

از تعداد ۲۱ بیماری (۳۰٪) که در قدام ماگزیلا دارای ایمپلنت بودند، در ۳ مورد (۱۴/۳٪) فاصله‌ی کافی از کف بینی و ۱ مورد (۴/۸٪) فاصله‌ی کافی میان ایمپلنت و سوراخ ثناخایی مشاهده نشد.

تعداد ۳۸ بیمار (۵۴/۳٪) در خلف مگزیلا ایمپلنت داشتند که از این تعداد در گرافی ۲۲ نفر (۵۷/۸٪) فاصله کافی میان ایمپلنت و سینوس مگزیلاری مشاهده نشد.

تعداد ۲۶ بیمار (۳۷/۱٪) دارای ایمپلنت در قدام مندیبل بودند که از این تعداد تنها در ۳ مورد (۱۱/۵٪) فاصله‌ی کافی میان ایمپلنت و فورامن منتال مشاهده نشد. همچنین تنها در یک مورد (۳/۸٪) فاصله‌ی کافی با کورتکس تحتانی مندیبل مشاهده نشد.
