پیامدهای زیست اجتماعی و زیست محیطی ناشی از دستاویزهای انسانی بر حریم و بستر رودخانه‌ها در استان گیلان

Watershed Management Research (Pajouhesh & Sazandegi) No 98 pp: 125-135

Socio-environmental consequences resulting from human privacy interference and bed rivers in Gilan province

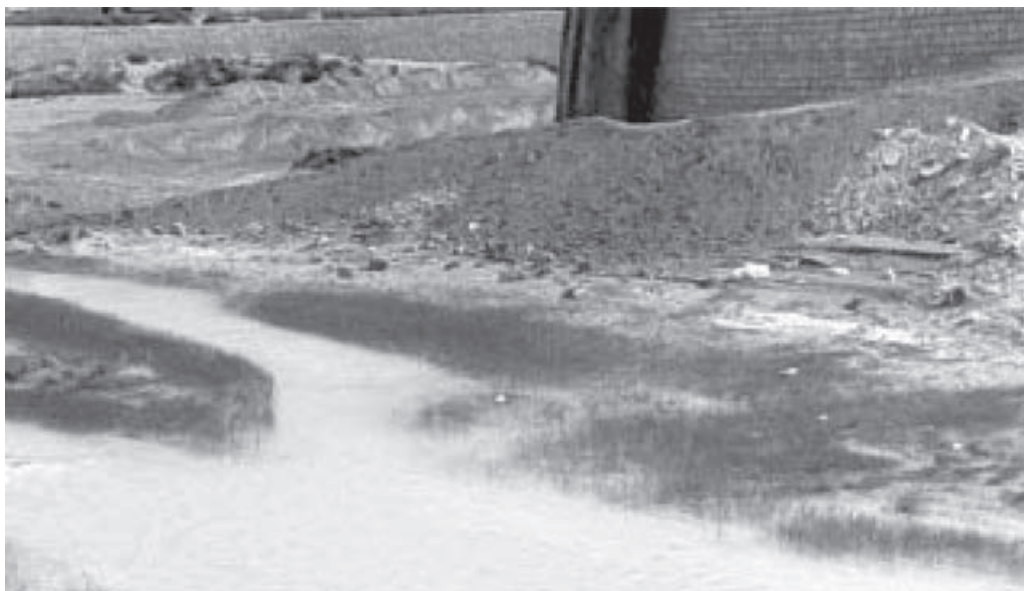
شکل ۱- آبگرفتنی معابر روستائی بر اثر طغیان نهرهای سنتی منشعب از رودخانه پسخانرود

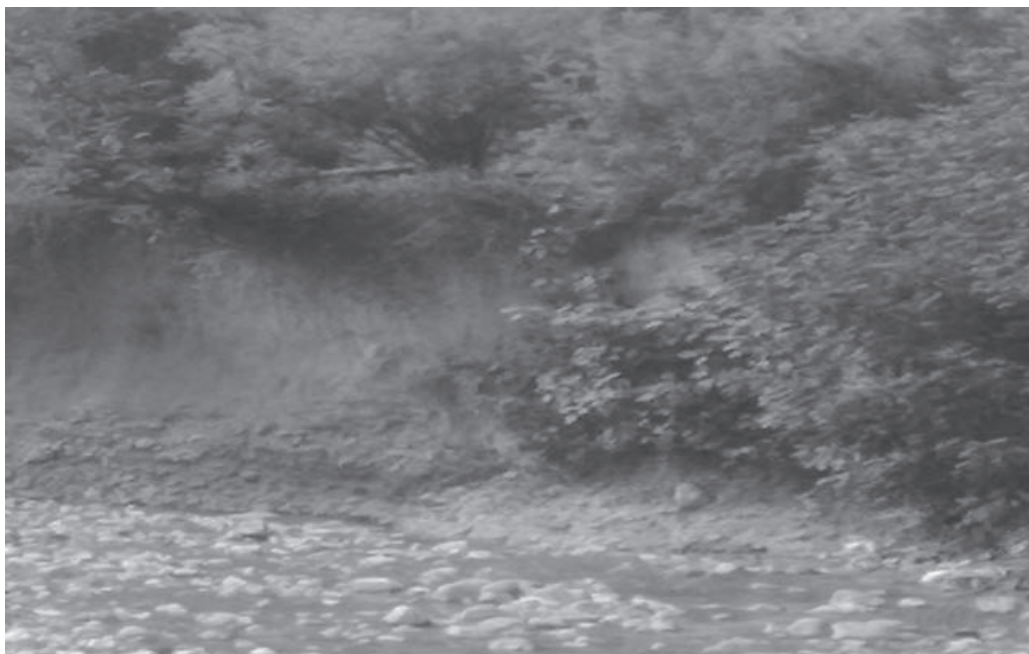
شکل ۲- ریزش دیواره ای اراضی باغی در منطقه روستائی بارمحل

هرچند که این نوع خسارات با تصرف دشت‌های سیلابی، کشت حاشیه رودخانه‌ها، دامداری سنتی و چرای بیش از ظرفیت مراتع، احداث آبشخورهای غیراصولی و عدم رعایت حریم و بستر رودخانه‌ها در فعالیت‌های ساخت و ساز یا سایر فعالیت‌های اقتصادی تشدید می‌شود اما با اجرای مدیریت صحیح بهره‌برداری می‌توان از میزان خسارتها بصورت قابل توجه کاست. اما در شرایط فعلی اغلب اشکال تخریب ناشی از شرایط فعلی بهره‌برداری، علاوه بر موارد ذکر شده، همراه با ریزش دیواره‌های اراضی باغی - شالیزارها در مناطقی نظیر روستای چوپان محله (رودخانه خطبه سرا)، منطقه جوکندان و یارمحله (رودخانه لیسار) و ریزش دیواره‌های در حاشیه رودخانه ماسوله رودخان در بخش تولمات و سایر مناطق است (شکل ۳).
