شماره ۱۱۹، تابستان ۱۳۹۷

# پژوهش‌های آبخیزداری

## اثر سه نوع پوشش گیاهی بر تثبیت کناری رود فریزی در استان خراسان رضوی

## Riverbank Stabilization Using Vegetation Cover in the Ferizi River, Khorasan Razavi Province

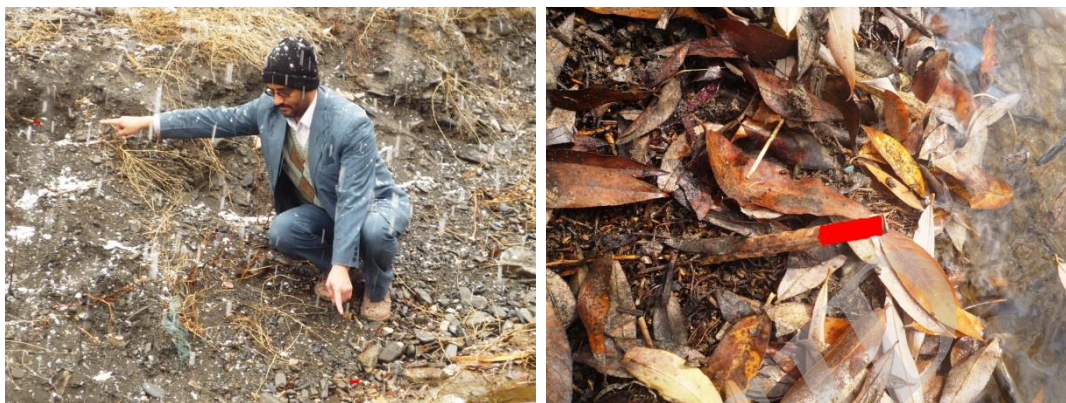
شکل ۴- نمونه‌ای از میخ‌کوبی در حاشیه‌ی رود.

پوشش دهند. میخ کوبی در سه مقطع با فاصله‌ی ۴ متری انجام شد که با توجه به فاصله‌ی میخ‌ها ۱۲ متر از حاشیه‌ی رود میخ‌کوبی شد (شکل‌های ۴ و ۵).

در هر تیمار، اولین میخ بر داغاب متوسط رود در آب‌دهی پایه کوبیده شد و میخ‌های بعدی در فاصله‌ی ۲ متری از میخ اول و در راستای عمود بر مسیر رود کوبیده شدند. با توجه به تراز سطح آب در نتایج مدل HEC-RAS، میخ‌ها طوری کوبیده شدند که سیل‌های بلندمدت را نیز

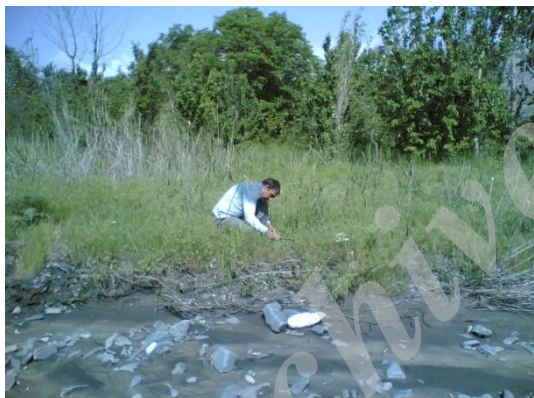
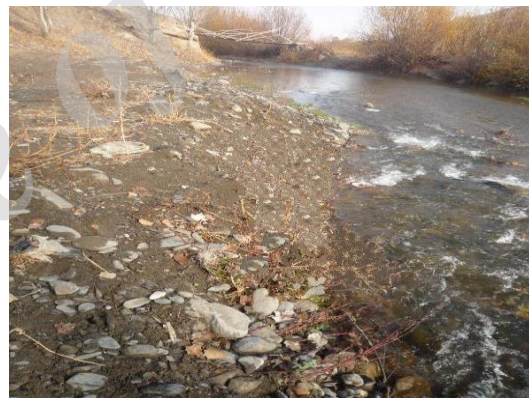
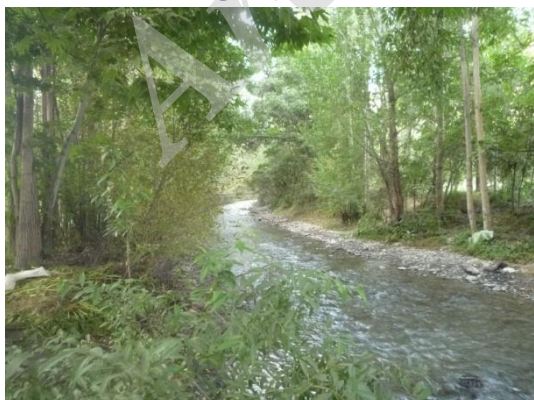
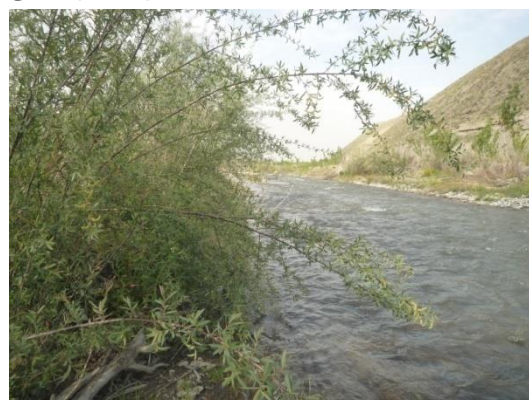
شکل ۵- تیمارهای چهارگانه‌ی پژوهش.

تیمار ۲- پوشش علفی

تیمار ۱- شاهد، بدون پوشش گیاهی

تیمار ۴- پوشش درختی

تیمار ۳- پوشش درختچه‌ای

اثر سه نوع پوشش گیاهی به‌صورت‌های علفی، شامل گیاهانی با تنه‌ی علفی و منشعب و ارتفاع حداکثر ۱/۵ متر؛ درختچه‌ای، گیاهانی با تنه‌ی منشعب چوبی و ارتفاع حداکثر ۳ متر و درختی، شامل گیاهانی با تنه‌ی واحد چوبی و ارتفاع دست‌کم بین ۳ تا ۵ متر، بر کاهش میزان فرسایش ارزیابی شد. افزون بر تیمارهای گفته‌شده، یک بازه‌ی بی‌پوشش گیاهی نیز برای تیمار
