کاربرد طوق در کاهش آبشنستگی تکیه‌گاه مستطیلی پل در کanal مرکب

مقاله برگرفته از پایان نامه کارشناسی ارشد دانشگاه شهید چمران، دانشکده مهندسی علوم آب.

The application of collar on the scour reduction at bridge rectangular abutment in composit channel

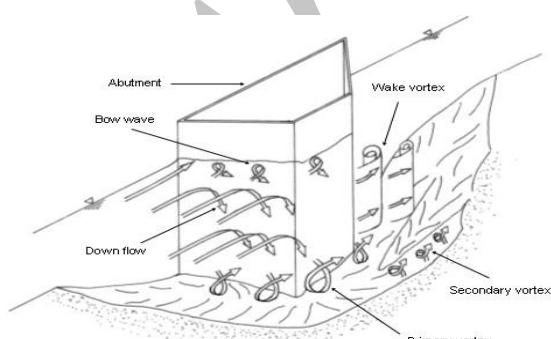
شکل (۲): میدان جریان پیرامون یک تکيه‌گاه پل
باربیووا و دی. (۲۰۰۴)

عوامل درگیر در آبستتگی در اطراف تکيه‌گاه پل را می‌توان به جریان رو به پائین^۱، گرداب موج کمانی^۲، گرداب شبه نعل اسبی (گرداب اصلی)^۳، گرداب ثانویه^۴ و گرداب برخاستگی^۵ تقسیم‌بندی کرد (شکل ۲). مطالعات مختلفی بر روی الگوی جریان در اطراف پل‌ها (تکيه‌گاه و پایه) انجام شده است. مهم‌ترین عامل ایجاد حفره آبستتگی در جلوی تکيه‌گاه و پایه پل، گرداب نعل اسبی می‌باشد. هنگام برخورد جریان آب به دماغه تکيه‌گاه پل، سرعت جریان پس از برخورد به دماغه تبدیل به فشاری روی تکيه‌گاه می‌گردد. از آن‌جا که سرعت از سطح به طرف کف کم می‌گردد، فشار دینامیکی روی دماغه تکيه‌گاه از بالا به پائین نیز کم می‌شود و گرادیان فشار ایجاد شده باعث ایجاد جریانی به طرف کف می‌شود. این جریان روبه پائین پس از برخورد با بستر آن را حفر کرده و به جهات مختلف پراکنده می‌کند (رادکیوی، ۱۹۹۸). مقداری از این جریان که رو به سمت بالا دست بازگشت می‌کند در برخورد با جریان عمومی مجبور به حرکت در جهت جریان می‌شود. این چرخش جریان و بازگشت مجدد آن باعث تشکیل گردابی می‌شود. چرخش این گرداب به طرف پائین دست امتداد می‌یابد که در مجموع شکلی شبیه نعل اسب در پلان پیدا می‌کند و بدین دلیل آن را گرداب نعل اسبی می‌نامند (کایاترک، ۲۰۰۵).

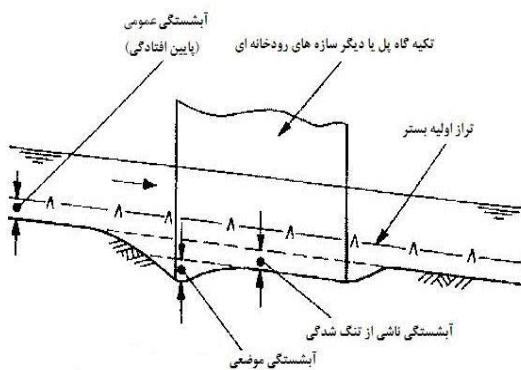
شکل (۱): انواع آبستتگی از نظر عوامل به وجود آورده

آبستتگی در حقیقت جابجایی ذرات توسط جریان از محل استقرار اولیه آن‌ها به مکان دیگری است. آبستتگی از نظر علت به وجود آمدن آن شامل: آبستتگی عمومی، آبستتگی ناشی از تنگ شدگی مقطع و آبستتگی موضعی است. از مجموع این سه آبستتگی، عمق آبستتگی کل به دست می‌آید. آبستتگی از نظر وضعیت حمل رسوب نیز، شامل آبستتگی در حالت آب زلال و آبستتگی در حالت آب حاوی رسوب است. شکل (۱) نمونه‌ای از سه قسمت آبستتگی کل را نشان می‌دهد (راهنمای روش‌های محاسبه آبستتگی موضعی، ۱۳۹۰).

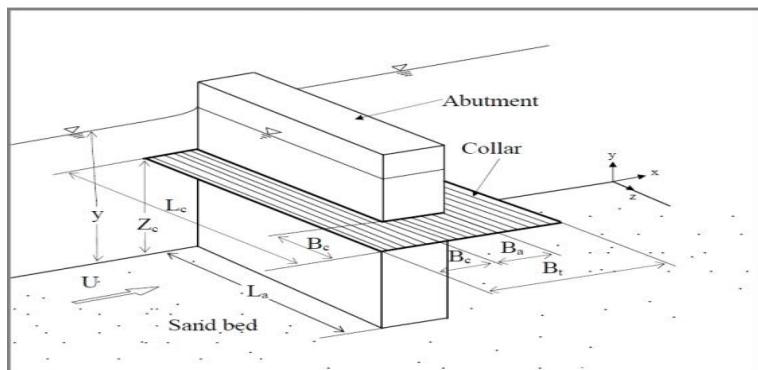
شکل(۳): مدل تکیه‌گاه و طوق (کایاترک، ۲۰۰۵)

کارایی طوق افزایش می‌یابد و اگر $y < L_a$ ، طوقی که در سطح بستر قرار دارد کارایی بیشتری از خود نشان می‌دهد. وی نشان داد طوق در هر ارتفاعی بالای بستر که نصب شود جریان را به دو منطقه بالا و پایین طوق تقسیم می‌کند. برای منطقه بالا، طوق به صورت مانعی در مقابل جریان پایین رونده عمل می‌کند و قدرت جریان پایین رونده را که منجر به تخریب بستر می‌شود کاهش می‌دهد. برای منطقه پایین طوق، جریان پایین رونده و گردابه‌های اصلی کاهش می‌یابند. شکل(3) مدل تکیه‌گاه و طوق همچنین دیگر پارامترهای موثر در آبشنستگی را در آزمایشات کایاترک نشان می‌دهد.

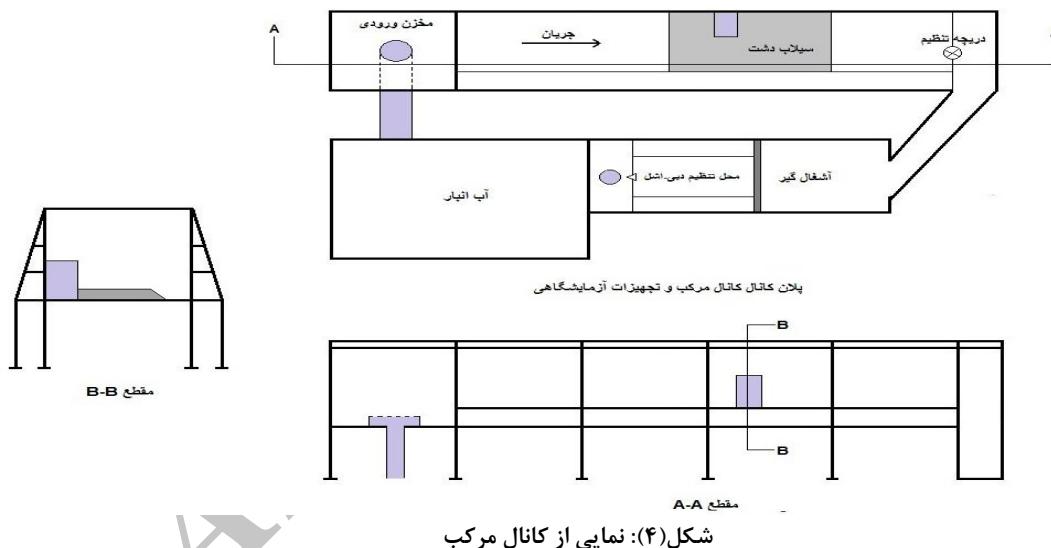
شکل (۴): نمایی از کanal مرکب

است. فلوم شامل یک سیلاب دشت به طول دو متر و عمق سی سانتی‌متر می‌باشد که پهنه‌ای آن تا لبه کanal اصلی ادامه دارد و با یک شیب ۱:۱ به کanal اصلی متصل گردیده است. همچنین ارتفاع کف کanal اصلی تا سطح دشت سیلابی ۱۵ سانتی‌متر می‌باشد و آب به وسیله یک پمپ از مخزن اصلی به کanal انتقال می‌یابد (شکل ۴).

آزمایشات در آزمایشگاه هیدرولیک دانشکده مهندسی علوم آب دانشگاه شهید چمران انجام گرفت. فلوم مورد استفاده از جنس پلکسی گلاس و مقطع مرکبی با عرض یک متر و طول نه متر تشکیل شده است. با توجه به این‌که تغییر شیب کف مدنظر نبوده است و جزء پارامترهای ثابت بوده است، کف با شیب صفر ساخته شده

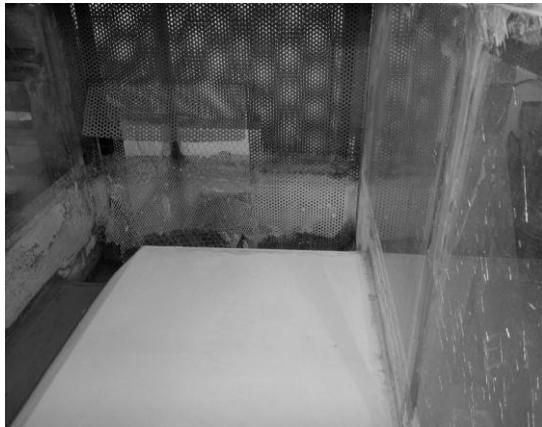
ب) صفحات مشبك فلزي (آرام کننده)

شکل (۵): تجهیزات آزمایشگاهی استفاده شده در تحقیق حاضر

جهت جلوگیری از انتقال موج سطحی مخزن به فلوم از یک سری صفحات مشبک (آرام‌کننده)، در ابتدای فلوم استفاده گردید (شکل ۵). فاصله این صفحات تا سیلاب دشت چهار متر در نظر گرفته شد تا جریان طول کافی جهت رسیدن به حالت توسعه یافتگی را داشته باشد. طول پایین دست سیلاب دشت تا دریچه تنظیم هم سه متر در نظر گرفته شد. تکیه‌گاه فلزی مستطیلی ساخته شده، در فاصله ۶۰ سانتی‌متری از شروع سیلاب دشت نصب شد تا امکان بررسی اثرات جریان در گستره وسیعی صورت پذیرد. طول تکیه‌گاه ۱۹ سانتی‌متر و عرض آن ۱۲

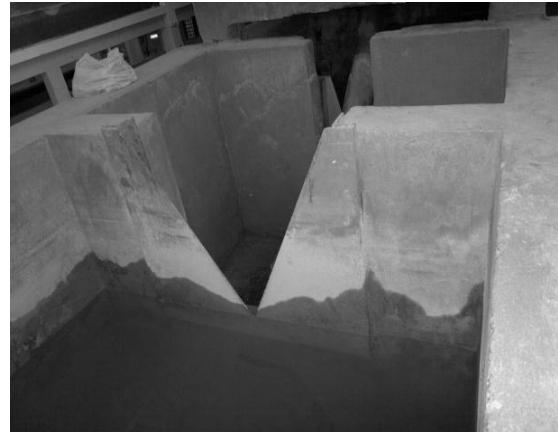
الف) سرریز مثلثی

نیز از جنس ماسه با قطر متوسط $13\text{ mm} = D_{50} = 0.13\text{ mm}$ و چگالی 265 g/cm^3 می‌باشد. کل مراحل آزمایش با دو دبی 20 l/s و 25 l/s بر ثانیه انجام شد و همچنین برای تنظیم دبی از یک سرریز مثلثی استفاده شد (شکل ۵). برای بررسی میزان تأثیر طوق بر کاهش آبشنستگی تکیه‌گاه پل، آزمایشاتی بدون طوق (آزمایشات

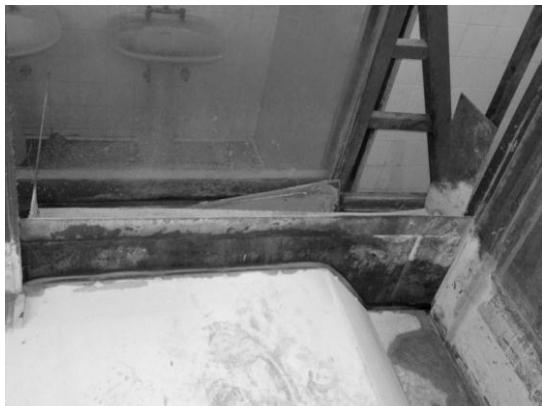
د) دریچه کشوبی

شاهد) و با طوق انجام و مورد بررسی قرار گرفت. شرایط آستانه حرکت برای ذرات در تمامی آزمایشات در نظر گرفته شد. برای رسیدن ذرات به آستانه حرکت از یک دریچه فلزی که در انتهای فلوم قرار داشت استفاده شد (شکل ۵).

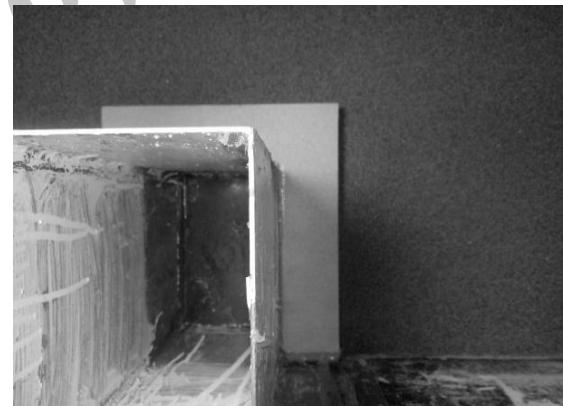
ج) طوق و تکیه‌گاه مستطیلی

سانتی‌متر در نظر گرفته شد. به منظور شبیه‌سازی طوق از یک قطعه صفحه پلکسی گلاس به پهنه‌ای شش سانتی‌متر و ضخامت سه میلی‌متر استفاده شد (شکل ۵). اندازه ذرات بستر و نحوه دانه‌بندی آن نیز روی مقدار آب‌شستگی تأثیر دارد. ابعاد حفره آب‌شستگی با افزایش اندازه ذرات بستر کاهش می‌یابد. هرچه دانه‌بندی ذرات یکنواخت‌تر باشد، ابعاد آب‌شستگی هم بزرگ‌تر خواهد بود. در رسوبات با دانه‌بندی غیریکنواخت، عمق آب‌شستگی از آنچه در مصالح یکنواخت وجود دارد معمولاً کمتر است (راهنمای روش‌های محاسبه آب‌شستگی موضعی، ۱۳۹۰). ذرات بستر

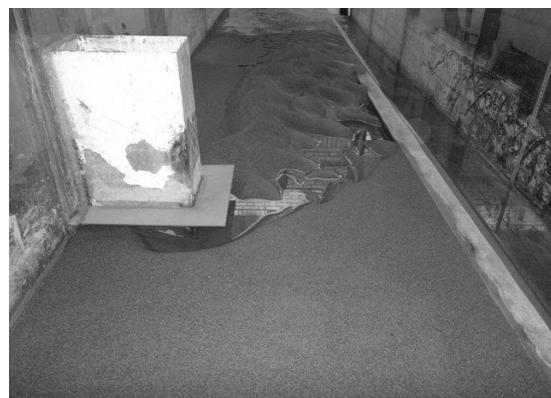
شکل(۶): نمونه‌ای از آبشستگی ایجاد شده در اطراف تکیه‌گاه مستطیلی در تحقیق حاضر

انجام پذیرفت. مهم‌ترین پارامترهای اندازه‌گیری شده دبی جریان، عمق جریان و رقوم بستر پس از ایجاد آبشنستگی بود. اعماق آب اندازه‌گیری شده برای دبی‌های 20 l/s و 25 l/s لیتر بر ثانیه به ترتیب 6 cm و $7/5\text{ cm}$ سانتی‌متر بود. همچنین جهت تعیین عمق حفره آبشنستگی (ds) از متر لیزری استفاده شد. شکل (۶) نمونه‌ای از حفره آبشنستگی اطراف تکیه‌گاه پل را نشان می‌دهد.

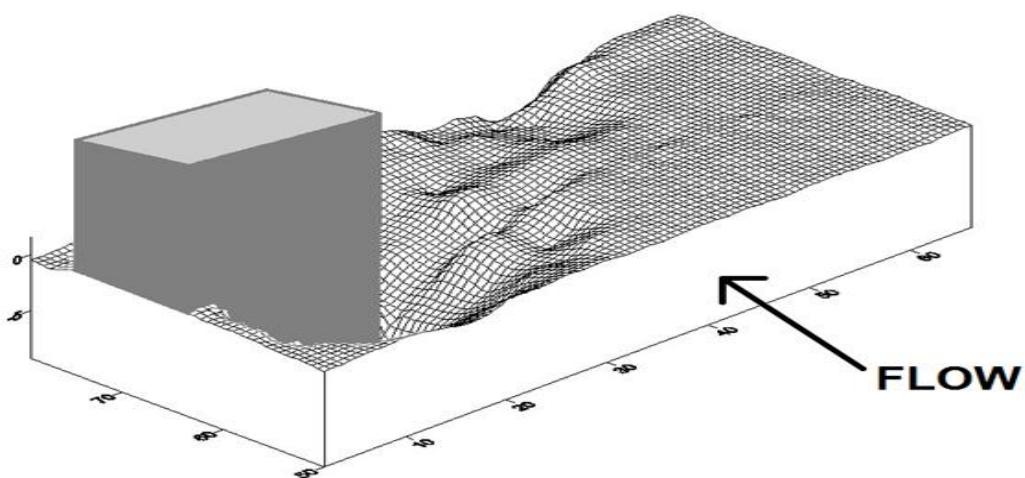
شکل(۷): شکل سه بعدی تغییرات توپوگرافی بستر اطراف تکیه‌گاه پل (بدون طوق با دبی ۲۵ لیتر بر ثانیه)

در این بخش نتایج حاصل از آزمایش‌های آبشستگی تکیه‌گاه پل بدون طوق و همراه طوق ارائه و بررسی خواهد شد. در کلیه آزمایش‌ها مواد رسوبی فرسایش یافته از جلو تکیه‌گاه به تدریج به طرف پایین دست منتقل شدند و تشکیل ریپل دادند. با انتقال این ریپل‌ها به پشت تکیه‌گاه، انتقال مواد رسوبی موجود در جلو و اطراف آبشکن توسط گرداب‌های برخاستگی سرعت بیشتری یافت. با عمیق‌تر شدن حفره آبشستگی، حفره ایجاد شده به طرفین تکیه‌گاه توسعه یافت. سرعت عمیق شدن حفره آبشستگی در لحظات اولیه آزمایش زیاد بود و به تدریج کم شد. ۸۰ درصد حداکثر عمق آبشستگی در دو ساعت اول ایجاد شد. پس از گذشت چهار ساعت آزمایش و برداشت نقاط به منظور تحلیل نتایج، توپوگرافی بستر در محدوده تکیه‌گاه رسم شد. به عنوان نمونه شکل سه‌بعدی توپوگرافی بستر برای تکیه‌گاه بدون طوقه و با دبی ۲۵ لیتر بر ثانیه در شکل(۷) نشان داده شده است.

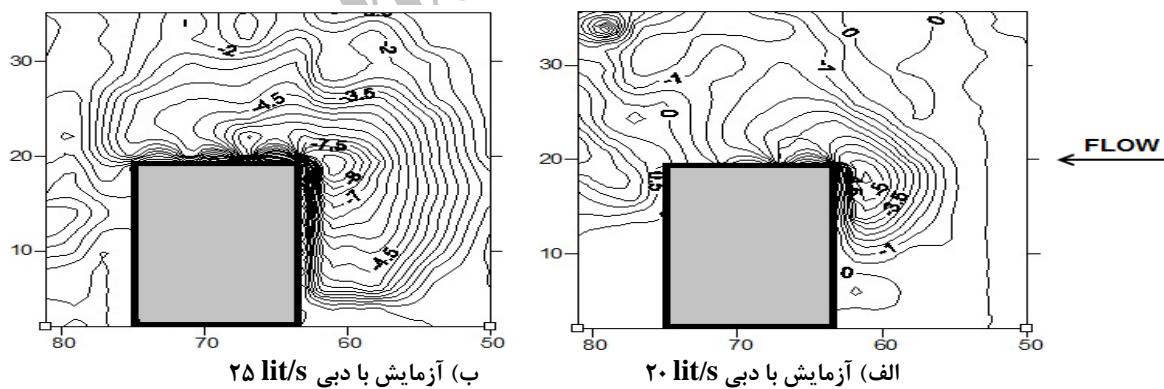
شکل(۸): توپوگرافی اطراف تکیه‌گاه بدون نصب طوق

بستر بسیار فرسایش یافته و چاله آبیستگی عمیق و گستردۀ شده است.

همانطور که در شکل(۸) مشاهده می‌شود به علت عدم حفاظت تکیه‌گاه در برابر جریان‌های ثانویه و گردابهای،

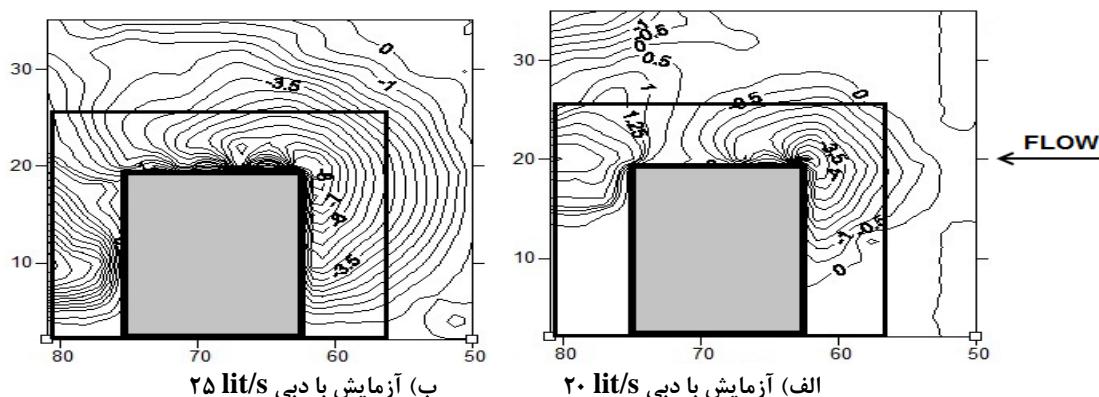
شکل(۹): توپوگرافی اطراف تکیه‌گاه با نصب طوق(۴ cm بالای بستر)

تکیه‌گاه با طوق (چهار سانتی‌متر بالای بستر) جریان رو به پایین، سبب کاهش عمق آبیستگی شده است.

همانطور که در شکل(۹) می‌بینیم نصب طوق در فاصله چهار سانتی‌متر از بستر به دلیل کاهش قدرت

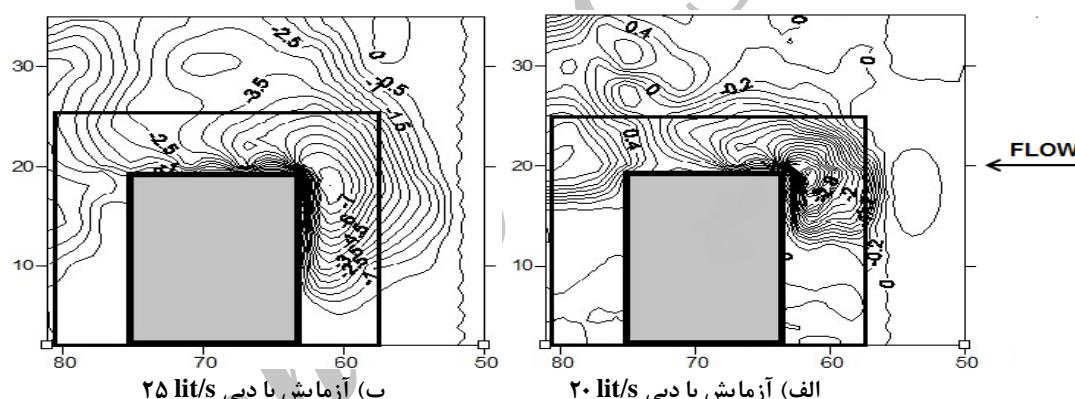
شکل(۱۰): توپوگرافی اطراف تکیه‌گاه با نصب طوق(۲ cm بالای بستر)

همانطور که در شکل(۱۰) نیز می‌بینیم نصب طوق در فاصله دو سانتی‌متر از بستر سبب کاهش عمق آب‌شستگی شده است.

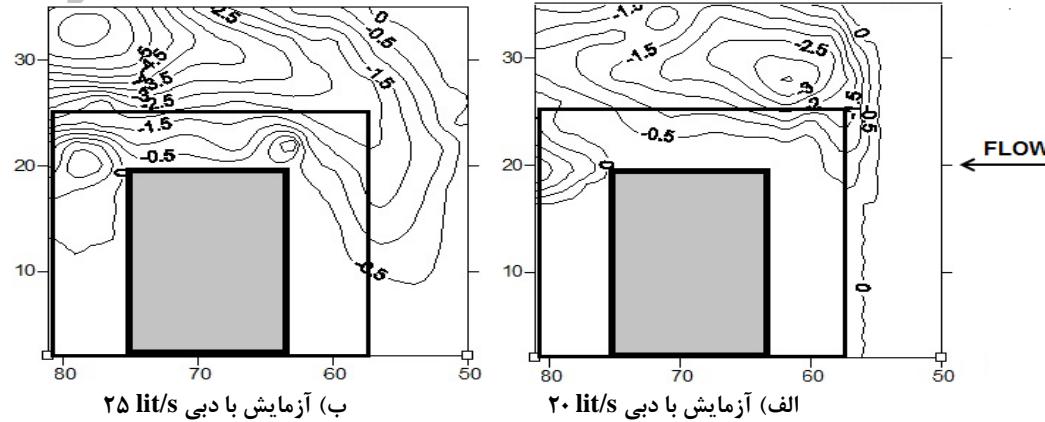
شکل(۱۱): توپوگرافی اطراف تکیه‌گاه با نصب طوق (روی بستر)

شکل(۱۱) نشان می‌دهد نصب طوقه در بستر به میزان

قابل توجهی آب‌شستگی را کاهش می‌دهد.

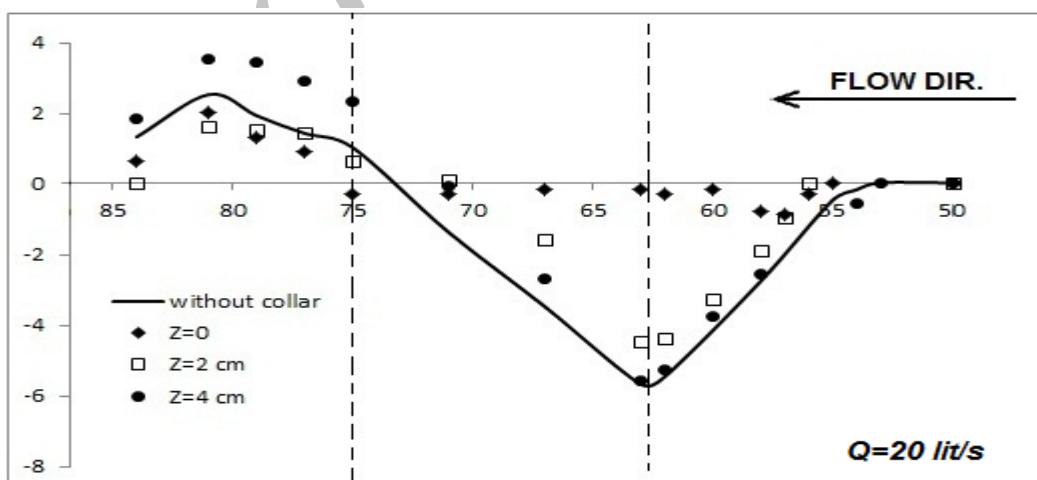
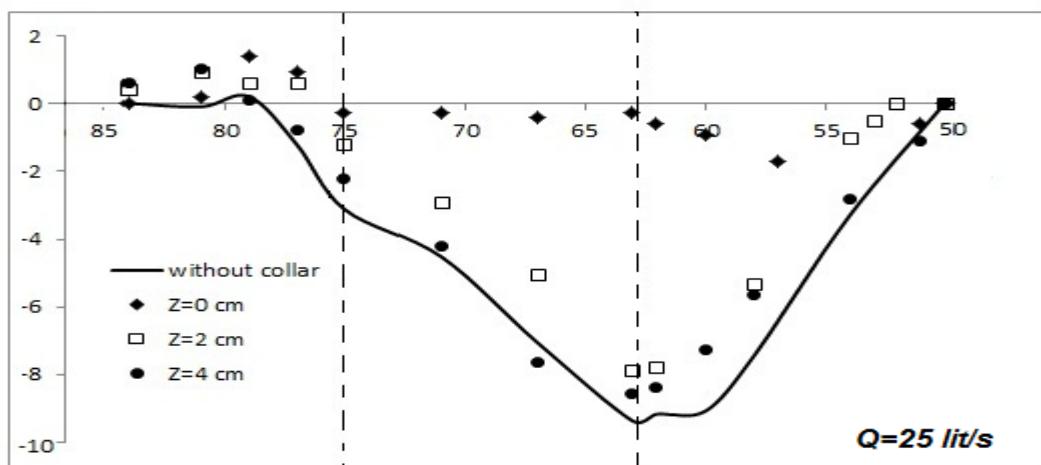
شکل(۱۲): پروفیل طولی بستر بعد از آبشستگی

حالی که طوق روی بستر قرار دارد کمتر شده و همچنین از اطراف تکیه‌گاه دور شده است.

شکل(۱۲) پروفیل طولی بستر را نشان می‌دهد. همانطور که مشاهده می‌شود حداکثر عمق آبستگی در

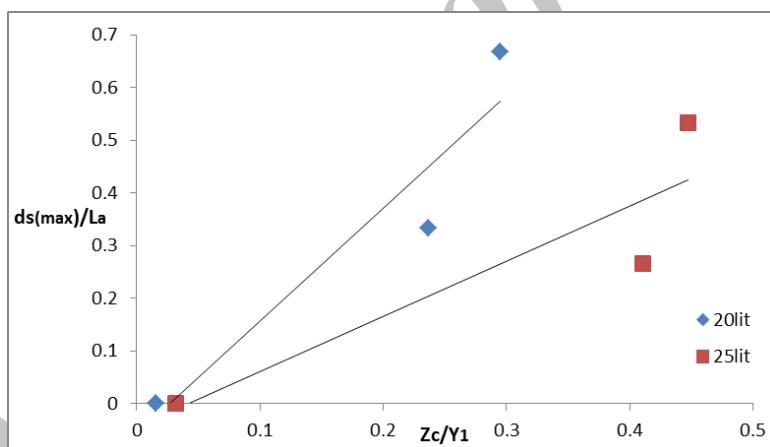
شکل(۱۳): تأثیر ارتفاع طوق بر میزان آبشستگی

شکل(۱۳) تأثیر ارتفاع طوق را بر میزان آبشستگی نشان می‌دهد.
