## بررسی فرونشست دشت مهیار جنوبی با استفاده از روش تداخل سنجی راداری

## Evaluation of land Subsidence in Southern Mahyar Plain Using Radar Interferometry

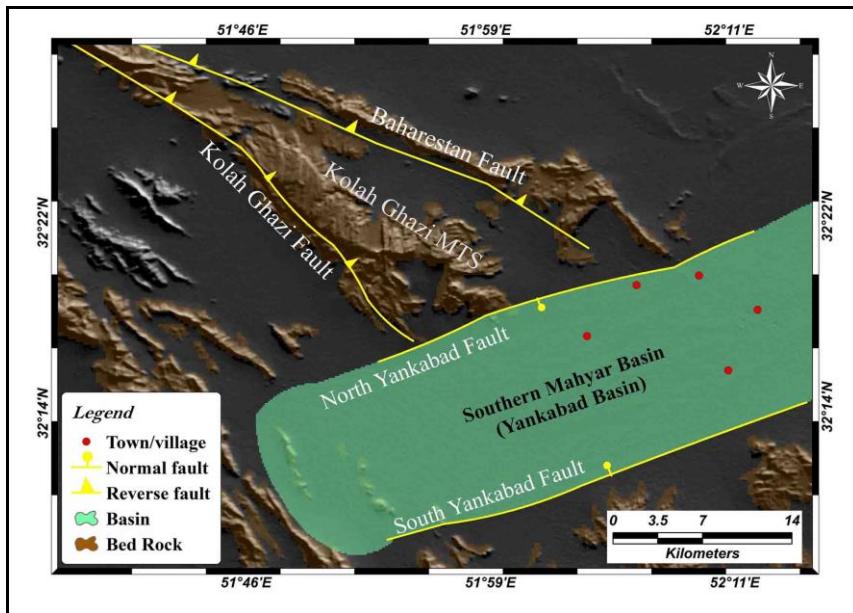
شکل (۲): موقعیت گسل‌های یانک آباد شمالی و جنوبی و گسل کلاه قاضی

دارد که در طی حرکت‌های امتداد لغز گسل‌های احاطه کننده آن تشکیل شده است (ندیمی و کان، ۲۰۱۲). بررسی تصاویر ماهواره‌ای نشان می‌دهد که در محدوده دشت مهیار جنوبی دو سیستم اصلی گسل‌ش وجود دارد که مرز بین ارتفاعات و دشت را در جهت‌های مختلف تشکیل می‌دهند. این گسل‌ها شامل گسل‌های شمالی و جنوبی یانک آباد با روند شمال شرق- جنوب غرب و گسل کلاه قاضی با روند شمال غرب- جنوب شرق می‌باشد، کلاه قاضی با روند شمال غرب- جنوب شرق می‌باشد، شکل (۲)، (ندیمی و کان، ۲۰۱۲). با توجه به امتداد گسل‌های شمالی و جنوبی یانک آباد و جهت گیری تنش‌های اصلی وارد بر منطقه، رژیم تکتونیکی حاکم بر منطقه مورد مطالعه از نوع کششی می‌باشد و در نتیجه می‌توان دشت مهیار جنوبی را حاصل یک گرایان بزرگ دانست که توسط رسوبات فرسایشی ارتفاعات حاشیه دشت در دوران هولوسن پر شده است (ندیمی، ۲۰۱۰).

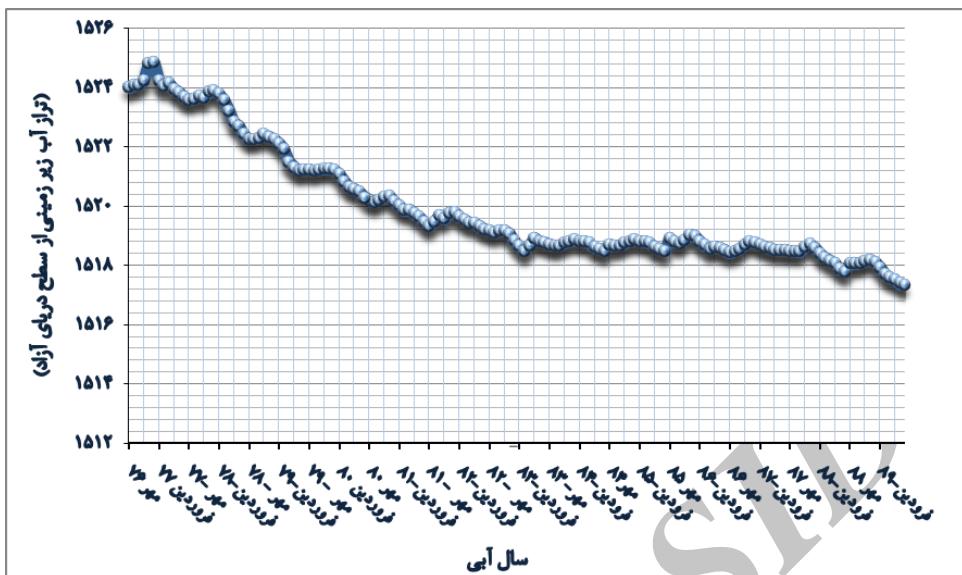
شکل (۳): نمودار هیدروگراف واحد دشت مهیار جنوبی بین سال‌های ۱۳۷۶-۱۳۸۸

در مطالعات مربوط به علل فرونشست سطح زمین بررسی نوسانات سطح آب زیر زمینی نقش بسیار مهمی دارد. به همین دلیل اطلاعات مربوط به تغییرات سطح آب زیرزمینی در طی سال‌های ۱۳۷۶ تا ۱۳۸۸ که از ۴۰ پیزومتر واقع در دشت مهیار جنوبی برداشت شده، مورد استفاده قرار گرفته است. هیدروگراف واحد دشت مهیار جنوبی بر مبنای پیزومترها و شبکه تیسن طی دوره ۱۲ ساله آبی (مهر ۱۳۷۶ تا مهر ۱۳۸۸) در شکل (۳) ارائه شده است. با توجه به هیدروگراف واحد تراز آب زیرزمینی دشت علیرغم نوسانات فصلی دارای روند نزولی می‌باشد. همانطورکه در شکل (۳) مشاهده می‌شود متوسط تراز آب در مهر ۱۳۷۶ برابر با ۱۵۲۴ متر است که با ۶ متر افت به ۱۵۱۸ متر در مهر ۱۳۸۸ رسیده است. بنابراین افت متوسط سالیانه تراز آب طی دوره ۱۲ ساله برابر

بیش از ۳ متر را نشان می‌دهد.

سانتیمتر است. بر اساس این هیدروگراف بیشترین افت سطح آب زیرزمینی مربوط به دهه ۷۰ است، که افتی

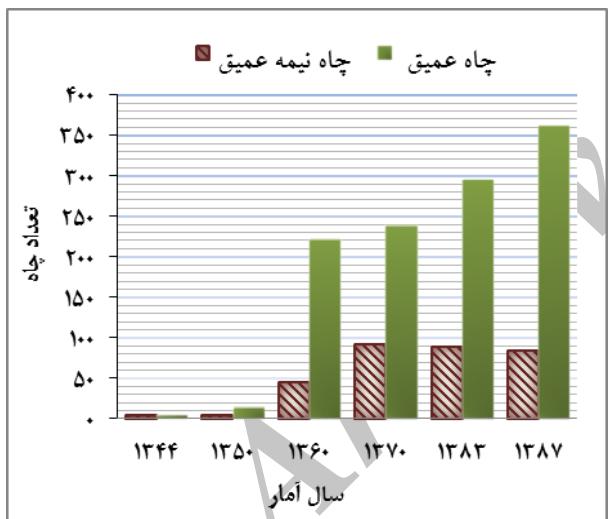
شکل (۴): تقسیم بندی چاههای موجود در دشت مهیار جنوبی طی سالهای ۱۳۴۴ تا سال ۱۳۸۷

در محدوده مطالعاتی دشت مهیار جنوبی استحصال آب زیرزمینی از طریق چاههای بهره برداری، عمدتاً در بخش کشاورزی صورت می‌گیرد. آمار تعداد چاههای بهره برداری از سال ۱۳۴۴ تا سال ۱۳۸۷ در شکل (۴) ارائه شده است. با توجه به این شکل تعداد چاههای بهره برداری دشت مهیار جنوبی در دوره‌های آمار برداری روندی صعودی داشته و تعداد آنها از ۱۰ حلقه در سال ۱۳۴۴ به ۴۴۶ حلقه در سال ۱۳۸۷ رسیده است. همچنین همانطور که در شکل مشاهده می‌شود تعداد چاههای نیمه عمیق در دهه ۸۰ نسبت به دوره قبل کاهش محسوسی یافته است که این کاهش به دلیل افت سطح آب و خشک شدن چاههای نیمه عمیق می‌باشد (شرکت آب منطقه‌ای اصفهان، ۱۳۸۸).

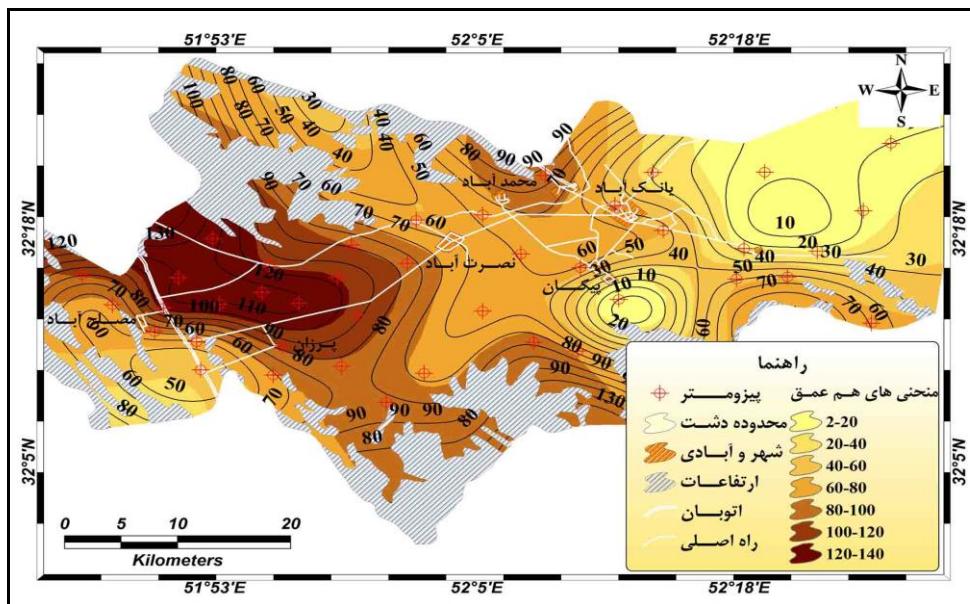
شکل(۵): نقشه هم عمق سطح آبخوان دشت مهیار جنوبی در اسفند ماه ۱۳۸۸

سبب شیب توپوگرافی، تعداد و میزان برداشت چاههای بهره برداری در نقاط مختلف دشت متفاوت است. بررسی نقشه مذبور نشان می‌دهد عمق سطح آب در جهت شیب عمومی دشت یعنی از سمت غرب به شرق دشت کاهش می‌یابد. در شمال غربی محدوده مطالعاتی عمق سطح آب در حدود ۱۳۰ متر است، که به نظر می‌رسد به دلیل تمرکز چاههای بهره برداری در این منطقه باشد. در پیزومتر جنوب شرقی دشت عمق سطح آب در حدود ۵۰

نتایج حاصل از مطالعات عمق سطح آب زیرزمینی نقشه هم‌عمق سطح آب زیرزمینی در شکل (۵) با استفاده از آمار پیزومترهای موجود در دشت و منحنی‌های ۱۰ متری ترسیم گردید. با توجه به این نقشه عمق برخورد به سطح آب زیرزمینی در دشت مهیار جنوبی از حدکثر ۱۳۰ متر در پیزومترهای واقع در شمال غربی منطقه تا حداقل ۱۰ متر در قسمت‌های شرقی دشت متغیر است. عمق برخورد به سطح آب در دشت مهیار جنوبی به

محدوده مطالعاتی به منحنی‌های حداقل ۵۰ متری ختم می‌شود و این کاهش عمق سطح آب می‌تواند به دلیل تمرکز کمتر چاههای ببره برداری و جهت شیب توپوگرافی در این نواحی باشد.

متر است که به دلیل سیلاب‌های ورودی از سمت ارتفاعات جنوبی منطقه می‌باشد. در اطراف یانک آباد و نصرت آباد منحنی‌های حداقل ۵۰ تا ۷۰ متر مشاهده می‌شود که به سمت قسمت‌های شرق و شمال شرقی

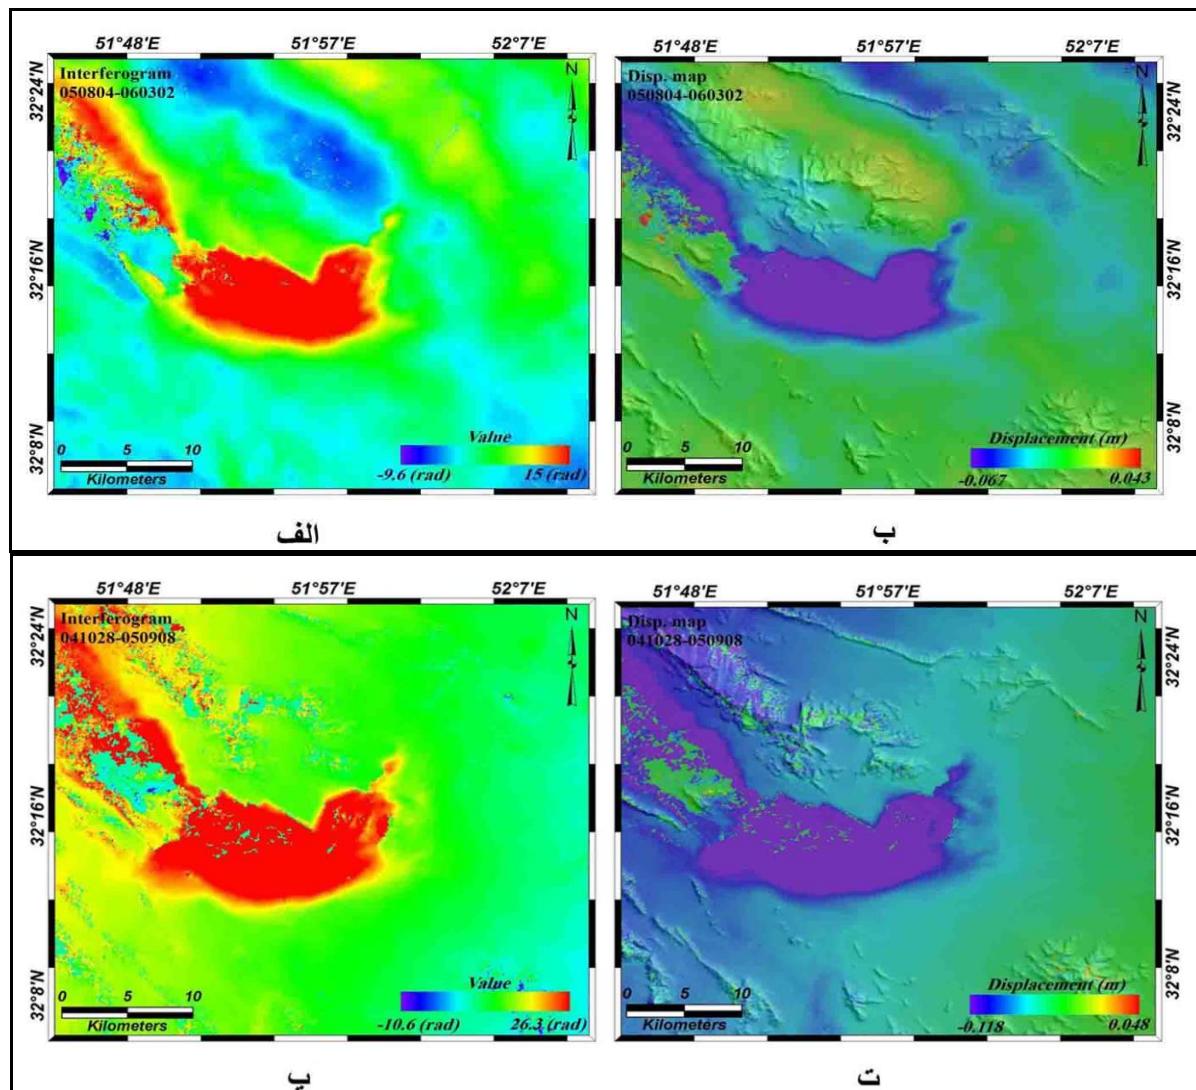
شکل(۶): (الف) اینترفروگرام، (ب) نقشه میزان جابجایی منطقه مورد مطالعه در بازه زمانی ۰۲/۰۳-۰۴/۰۸-۰۶/۰۳-۰۵/۰۸، (پ) اینترفروگرام، (ت) نقشه میزان جابجایی منطقه مورد مطالعه در بازه زمانی ۰۸/۰۹-۰۹/۰۵-۱۰/۰۴-۱۰/۰۲.

نشان می‌دهد، پدیده فرونگشت از منتهی‌الیه شمال غربی منطقه مورد مطالعه شروع شده و در امتداد ارتفاعات کلاه قاضی تا روستای پرزان و نصرت آباد در بخش‌های مرکزی

پس از تولید اینترفوگرام‌ها با اعمال ضربی تبدیل فاز به فاصله، نقشه‌های میزان جابجایی در بازه‌های زمانی جدول فوق تهیه گردید. بررسی نقشه‌های میزان جابجایی

کمینه فرونشست در بازه‌های زمانی مذکور به ترتیب برابر با  $15/7$  و  $2/6$  سانتیمتر می‌باشد. شکل(۶) نمونه اینترفروگرام‌های تولید شده به همراه نقشه میزان جابجایی که بر روی مدل رقومی ارتفاعی منطقه قرار گرفته است را نشان می‌دهد.

دشت مهیار جنوبی ادامه یافته است. با افزایش فاصله زمانی تصاویر، میزان و محدوده فرونشست و بعوارتی پهنه‌ای سیگنال فرونشست گسترش می‌یابد. کشیدگی سیگنال فرونشست در امتداد روند کشیدگی دشت ایجاد شده است. بر اساس نقشه‌های تهیه شده فوق، بیشینه و

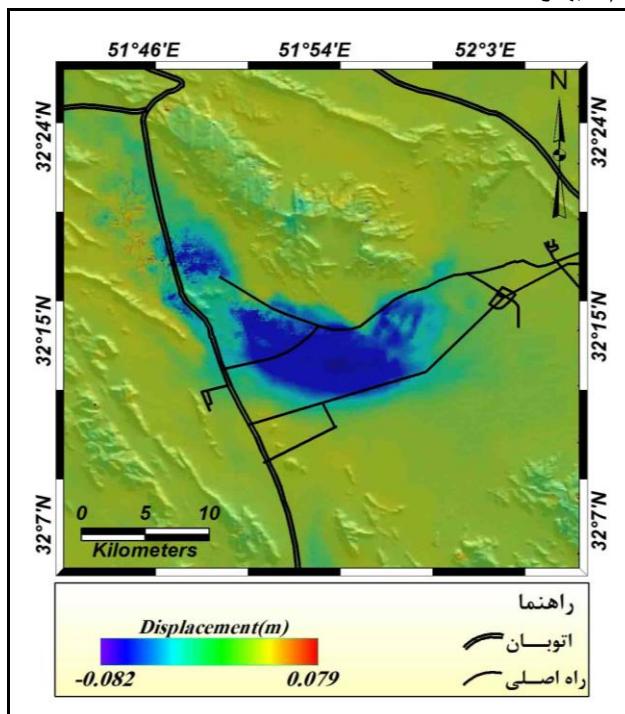
شکل (۷): نقشه نرخ متوسط فرونشست منطقه مورد مطالعه در بازه زمانی ۲۰۰۶-۲۰۰۳ که بر روی مدل رقومی ارتفاعی منطقه قرار گرفته

استفاده از کد نویسی در نرم افزار متلب انجام گردید. نقشه نهایی نرخ متوسط فرونشست حاصل از آنالیز سری زمانی برای کل منطقه فرونشست در شکل(۷) نشان داده شده است. با توجه به این نقشه بیشینه نرخ متوسط فرونشست در منطقه مورد مطالعه به  $8/2$  سانتیمتر در سال می‌رسد.

پس از پردازش اینترفروگرام‌ها برای تعیین نرخ متوسط فرونشست در بازه زمانی تصاویر مورد استفاده از روش آنالیز سری زمانی به روش کمترین مربعات استفاده شد. این روش به کمک الگوریتمی صورت گرفت که به برآورد فاز تجمعی در زمان‌های اخذ تصاویر می‌پردازد و با

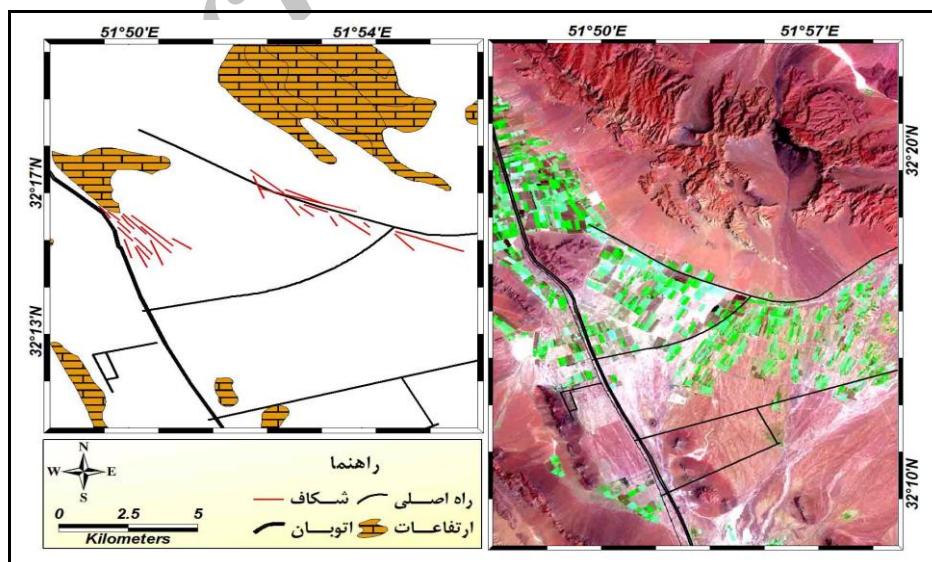
شکل (۸): نمایش راستا و محل شکاف‌های ایجاد شده در قسمت شمال غربی دشت بر روی تصویر ماهواره‌ای

یکنواخت نیست و در قسمت‌های شمال و شمال غربی دشت تراکم شکاف‌ها بیشتر می‌باشد و بصورت دسته شکاف‌های موازی بوده که دهانه آن‌ها از چند سانتیمتر تا بیش از یک متر عرض دارد. در شکل (۸) محل و راستای شکاف‌های ایجاد شده در دشت به همراه موقعیت آن‌ها بر روی تصویر ماهواره‌ای منطقه نشان داده شده است.

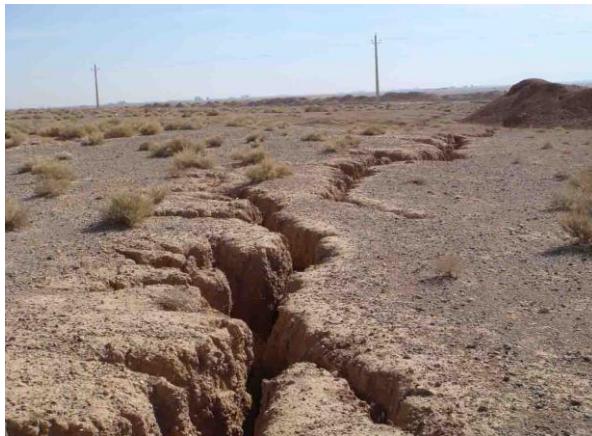
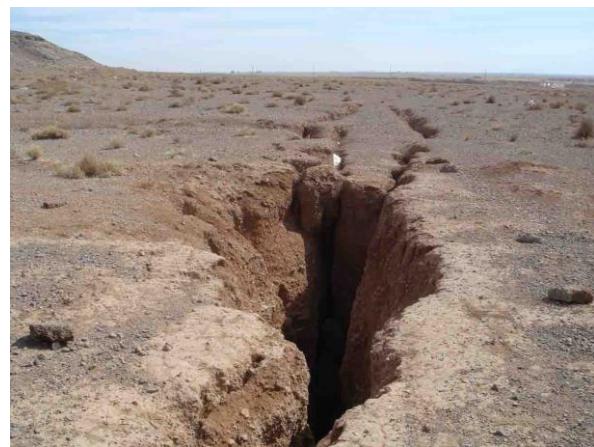
شکل (۹): دو نمونه از ترک و شکاف‌های ناشی از فرونشست زمین در حاشیه ارتفاعات کلاه قاضی سمت دید رو به (جنوب شرق)

علت اصلی رخداد پدیده فرونشست در منطقه میباشد و تراکم عمودی رسوبات آبخوان ناشی از برداشت بیرویه آب زیرزمینی از شرایط ایجاد ترک و شکافها در منطقه میباشد که این تراکم نیز به خاطر ناهمگونی لایه‌های رسوبات آبخوان در اثر حضور گسل‌ها در منطقه بوده، بنابراین گسل‌ها ساختار زمین شناسی کنترل کننده محل رخداد این عارضه در منطقه مورد مطالعه میباشند.

بر اساس بررسی‌های صورت گرفته روند ترک و شکاف‌های ایجاد شده در دشت مهیار جنوبی که نمونه‌ای از آن‌ها در شکل (۹) نشان داده شده نه تنها با روند گسل‌های فعال منطقه هم جهت میباشد بلکه با روند کلی ساختارهای زمین‌شناسی منطقه نیز مطابقت دارد. بنابراین با توجه به مطالعات صورت گرفته میتوان اظهار نظر نمود که در دشت مهیار جنوبی برداشت بیرویه آب زیرزمینی
