اثر پوشش گیاهی نگهدارنده بر ریخت‌سنجی و ریخت‌شناسی بخش شریانی رودخانه تالار

در تحقیق حاضر، اثر پوشش گیاهی نگهدارنده طبیعی بر تغییرات ریخت‌سنجی و ریخت‌شناسی بخش شریانی رودخانه تالار بین سال‌های ۱۳۳۴ و ۱۳۹۲ بررسی شد. نقشه کاربری اراضی سال‌های ۱۳۳۴ و ۱۳۹۲ با استفاده از عکس‌های هوایی و روش بصری تهیه شد. نتایج نشان داد در طی دوره تحقیق، پوشش نگهدارنده طبیعی رودخانه، تغییرات زیادی داشته و حدود ۹۶ درصد آن از بین رفته است. همچنین نتایج نشان می‌دهد که تجاوز به حریم رودخانه بسیار وسیع بوده و این نواحی به مناطق مسکونی و کشاورزی تبدیل شده است. سطح اراضی پوشش طبیعی منطقه نیز کاهش یافته است. ویژگی‌های ریخت‌سنجی و ریخت‌شناسی برای دو دوره تحقیق اندازه‌گیری شد. نتایج آزمون t جفتی نشان داد که اختلاف معناداری در سطح اطمینان ۹۹ درصد بین میزان شاخص تغییرات شبکه رودخانه، شاخص بریدگی، عرض رودخانه و طول جزایر رسوبی در دو دوره تحقیق وجود دارد. برای بررسی تأثیر پوشش گیاهی طبیعی رودخانه بر تغییرات شاخص‌های ریخت‌سنجی و ریخت‌شناسی از آزمون واریانس یکطرفه استفاده شد. نتایج نشان داد که اختلاف معناداری بین شاخص تغییرات شبکه رودخانه و شاخص بریدگی و همچنین عرض رودخانه در مناطق دارای پوشش گیاهی و مناطق بدون پوشش گیاهی در سطح اطمینان ۹۹ درصد وجود دارد. شاخص تغییرات شبکه رودخانه در منطقه ۴/۱- متر بر سال است و همچنین

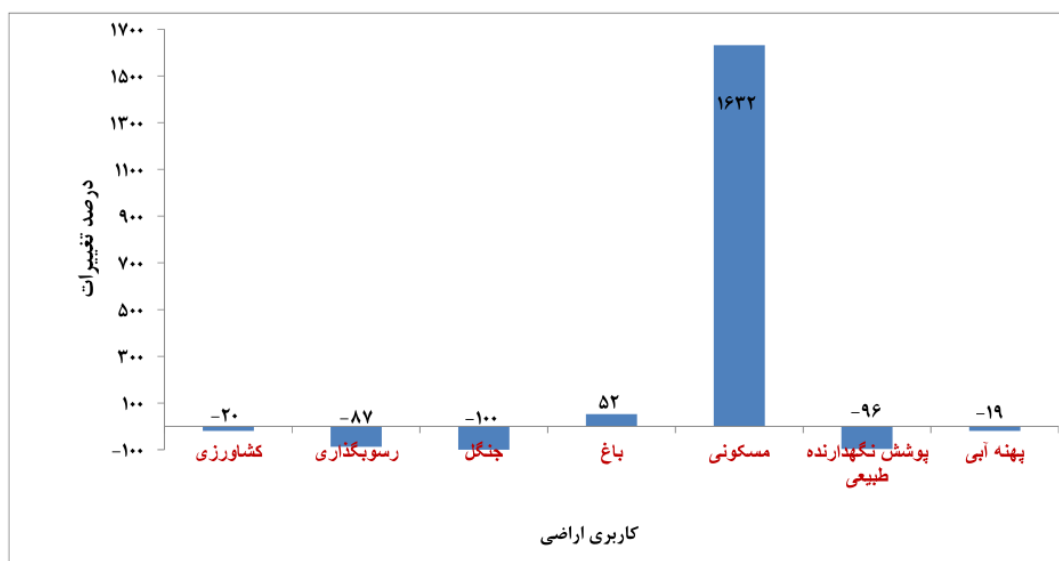
شکل ۵. درصد تغییرات کاربری اراضی طی سال‌های ۱۳۹۲ تا ۱۳۹۴

همان‌طور که نتایج نشان می‌دهد، در طی دوره تحقیق پوشش نگهدارنده طبیعی رودخانه که در اطراف رودخانه رشد می‌کند و به‌شدت بر شدت فرسایش و رسوبگذاری کناره‌های تأثیرگذار است، تغییرات زیادی داشته و حدود ۹۶ درصد آن از بین رفته است. از طرف دیگر، میزان پهنه آبی تغییرات زیادی در مقایسه با بقیه کاربری‌ها نداشته است (شکل ۵).
