## تأثیر پوشش گیاهی غیرمستغرق سیلابدشت بر تغییرات بستر رودخانه‌های مائندری ملایم با مقطع مرکب

الهه نیکوبخت<sup>۱</sup>، حسین حمیدی فر<sup>۲\*</sup>، علیرضا کشاورزی<sup>۳</sup>

**کلیدواژگان:** آب‌شستگی، پوشش گیاهی، پیچانرود، توپوگرافی، کانال مرکب.

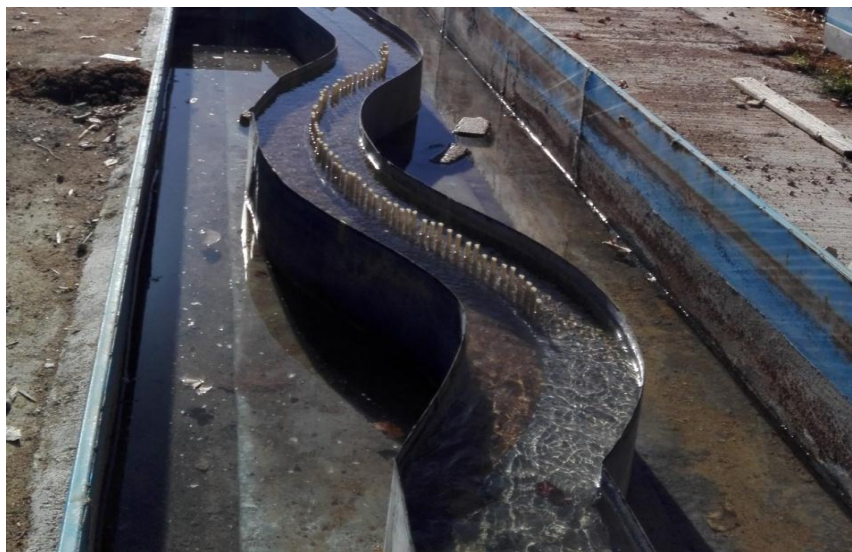
شکل ۲. الف) نمای از پلان مدل کانال استفاده شده در تحقیق (FP سیلابدشت، MC کانال اصلی)، ب) وضعیت مقاطع، پوشش گیاهی در قوس و کانال مرکب، پ) نمای بالادست مدل آزمایشگاهی

آزمایش‌ها در یک فلوم آزمایشگاهی به طول ۶۰ متر و عرض ۱/۲ متر و ارتفاع ۰/۳ متر در آزمایشگاه هیدرولیک رسوب دانشکده کشاورزی دانشگاه شیراز انجام شد. پیچان‌رود استفاده شده متشکل از سه قوس متوالی قوس با طول موج ۲/۱۵ و عرض کمره ۰/۷ متر است. دیواره و کف کانال از جنس ورق فلزی ساخته شد. برای تبدیل کانال با مقطع ساده موجود به کانال مرکب، پله‌ای به عرض و ارتفاع یکسان ۰/۱۵ متر در مقطع عرضی کانال نصب شد. برای ایجاد جریان یکنواخت در ورودی قوس، در ابتدای فلوم مد نظر توسط قراردادن دیواره‌های فلزی هم‌عرض با مدل آزمایشگاهی مسیر مستقیمی به طول پنج متر قبل از ورود به قوس مستقر شد. به منظور تنظیم عمق جریان و برقراری جریان یکنواخت، از یک دریچه انتهایی استفاده شد. شیب طولی بستر کانال اصلی و دشت سیلابی ثابت و مقدار آن ۰/۰۰۵ است. دیواره‌های جانبی و کف سیلاب‌دشت به ترتیب به صورت عمودی و افقی است.

سرعت لحظه‌ای توسط دستگاه سرعت‌سنج سه‌بعدی صوتی داپلر ADV انجام شد. سپس، آزمایش دیگری در حالت مقطع مرکب و بدون پوشش گیاهی روی دشت سیلابی اجرا شد. در آزمایش‌های بعدی به منظور تأثیر پوشش گیاهی بر ساختار جریان و آشفتگی، از میله‌های استوانه‌ای پلاستیکی با قطر ۱۰ میلی‌متر با آرایش یک و دو ردیف میله به‌عنوان پوشش گیاهی صلب در سیلاب‌دشت به‌صورت غیر مستغرق استفاده شد. آرایش پوشش گیاهی به صورت ردیفی در نظر گرفته شد. میله‌ها در دشت سیلابی با لایه‌ای از مصالح غیر قابل فرسایش شامل ذرات شن و ماسه در دو ردیف به فواصل ۰/۱۵ متر از یکدیگر قرار داده شدند. فاصله اولین ردیف از لبه سیلاب‌دشت برابر ۰/۰۷۵ متر است. همچنین، در کف کانال اصلی لایه‌ای به ضخامت ۰/۱ متر از مصالح قابل فرسایش شامل رسوبات با اندازه متوسط ۰/۰۸ میلی‌متر قرار داده شد. آزمایش‌ها هر سه حالت بدون پوشش گیاهی، یک ردیف پوشش گیاهی و دو ردیف پوشش گیاهی، با در نظر گرفتن عمق نسبی (نسبت عمق جریان در سیلاب‌دشت به عمق جریان در کانال اصلی) برابر ۰/۳۵، دبی هشت لیتر بر ثانیه و ارتفاع آب در سیلاب‌دشت ۰/۸ متر انجام شد (جدول ۱). برای قرائت توپوگرافی بستر از متر لیزری استفاده شد و داده‌برداری‌ها در پنج مقطع عرضی C1، C2، C3، C4 و C5 که به ترتیب بیان‌کننده ابتدای قوس تا انتهای قوس هستند (شکل ۲) در فواصل یک سانتی‌متر واقع در مقطع عرضی پیچان‌رود انجام شد.
