ساختار فیزیکی رودخانه مادرسو پارک ملی گلستان

Physical structure of the Madar-Sou stream in Golestan National Park

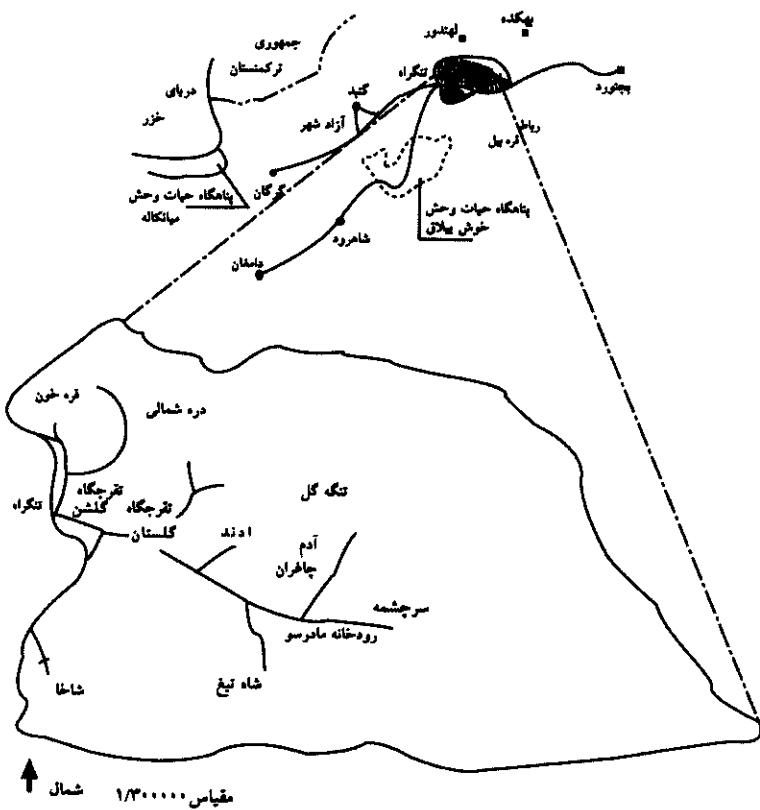
شکل ۱- نقشه موقعیت رودخانه مادرسو پارک ملی گلستان (کیاپی و همکاران، ۱۳۷۸).

منطقه مورد مطالعه: پارک ملی گلستان منطقه‌ای کوهستانی است و در ۳۴ و ۳۶ و ۳۷ تا ۰۰ و ۳۱ و ۳۷ عرض شمالی و ۵۵ و ۴۳ و ۵۵ تا ۴۵ و ۱۷ و ۶۶ طول شرقی در حوزه سه استان خراسان، گلستان و سمنان واقع است و بخشی از شاهراه آسیایی تهران - مشهد از طریق گرگان است و به طول ۳۵ کیلومتر از آن می‌گذرد. رودخانه مادرسو، که آن را دوغ نیز می‌نامند، در محدوده پارک ملی گلستان طولی حدود ۱۹۹۱۳ متر داشته، از سرچشمه تغذیه و بعد از عبور از تنگه‌گل، دره‌های زاوی، شاهتیغ، تفرجگاه گلستان و گلشن در طی مسیرهای پرپیچ و خم به تنگره می‌رسد و از پارک ملی خارج می‌شود و پس از طی مسافتی حدود ۵۰ کیلومتر به گرگانزود می‌ریزد (کیابی و همکاران، ۱۳۷۸). رودخانه مادرسو در طول مسیر خود در پارک از انشعابات فرعی زیادی مانند چشمه‌های تنگه‌گل، شاهتیغ، آدم چاغران، آندس، شاخ، دره شمالی، قرغون و... تغذیه می‌شود. نقشه موقعیت رودخانه مادرسو و برخی نقاط مطالعاتی در فواصل طولی آن در شکل ۱ و جدول ۱ آمده است.

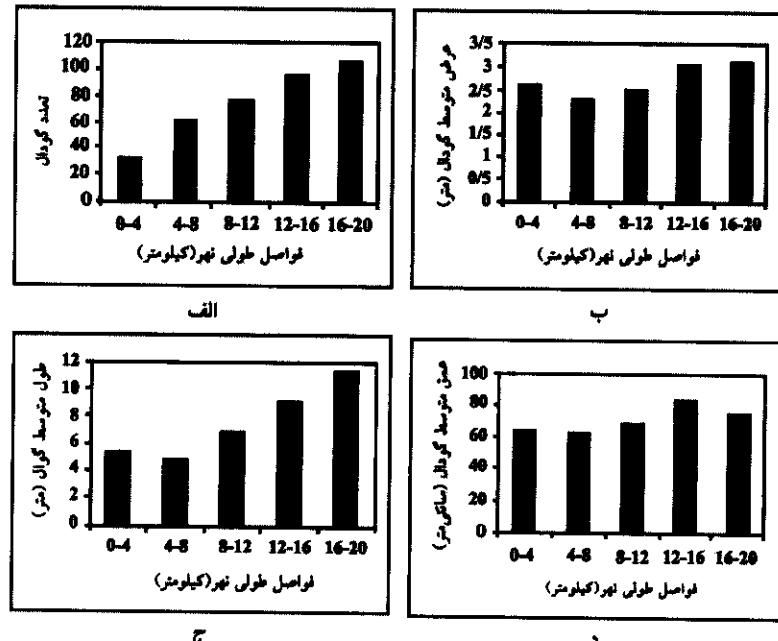
شکل ۲ (الف ~ د) - تغییرات عوارض گردال در طول رودخانه مادرسو.

مناطق گودالی: گودال‌های رودخانه مادرسو با عمق زیاد در پیچ‌ها با پوشش‌های گیاهی سایه‌انداز قرار داشتند و حدود $3067/15$ متر از طول رودخانه، م معدل $15/4$ درصد را تشکیل می‌دهند (جدول ۳ و شکل ۲ (الف ~ د)). براین اساس بیشترین تعداد گودال در فواصل طولی $20 - 16$ کیلومتری رودخانه (105 گودال) بود که بیشترین عرض متوسط، طول متوسط و عمق متوسط گودال به ترتیب در فواصل طولی ($20 - 16$ کیلومتر، حدود $3/14$ متر)، ($20 - 16$ کیلومتر، حدود $11/34$ متر) و ($16 - 12$ کیلومتر، حدود $83/82$ سانتی‌متر) بود.

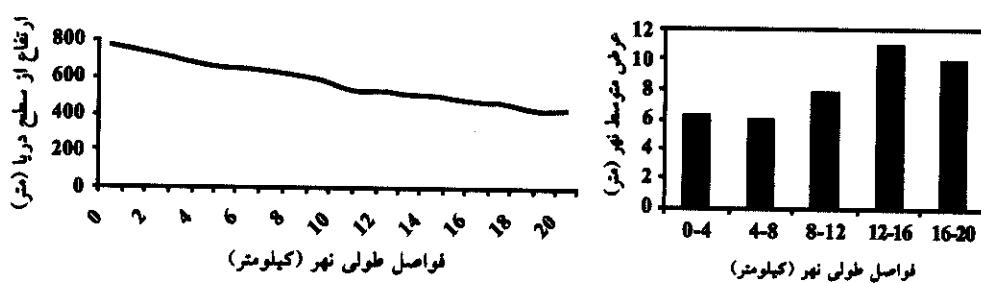
شکل ۴ - تغییرات ارتفاع از سطح دریا در طول رودخانه مادرسو.

شکل ۳ - تغییرات عرض رودخانه مادرسو.

این روند در طول رودخانه به صورت نامنظمی ادامه داشت ولی بطور کلی یک افزایش در عرض رودخانه از سرچشمه به طرف تنگره مشاهده شد (شکل ۳) که بیشترین عرض رودخانه در فواصل طولی $16 \sim 12$ کیلومتر معادل 11 متر و کمترین آن در فواصل طولی $8 \sim 4$ کیلومتر معادل 6 متر بود.

ارتفاع از سطح دریا: اختلاف ارتفاع بین سرچشمه تا تنگره در رودخانه مادرسو حدود 340 متر بود که در سرچشمه ارتفاع از سطح دریا 760 متر و در تنگره 420 متر اندازه‌گیری شد (جدول ۱). تغییرات ارتفاع در بالادست رودخانه بیشتر بوده و این تغییرات در قسمت‌های میانی و پائین‌دست رودخانه روند کندتری دارد (شکل ۴).

عرض رودخانه از بالادست به پائین دست افزایش می‌یابد، اما در رودخانه مادرسو این روند افزایشی به طور منظم صورت نمی‌گیرد (شکل ۳) که این روند نه تنها در مادرسو بلکه در بسیاری از نهرها و رودخانه‌های دیگر نیز گزارش شده است (بروکز، ۱۹۹۵) و سبب ایجاد توزع فیزیکی در قسمت‌های مختلف رودخانه شده است و بر زیبایی و ارزش هر چه بیشتر آن افزوده است. این نوسانات عرض رودخانه در طول مسیر از سرچشمه تا تنگراه ملاحظه می‌شود.

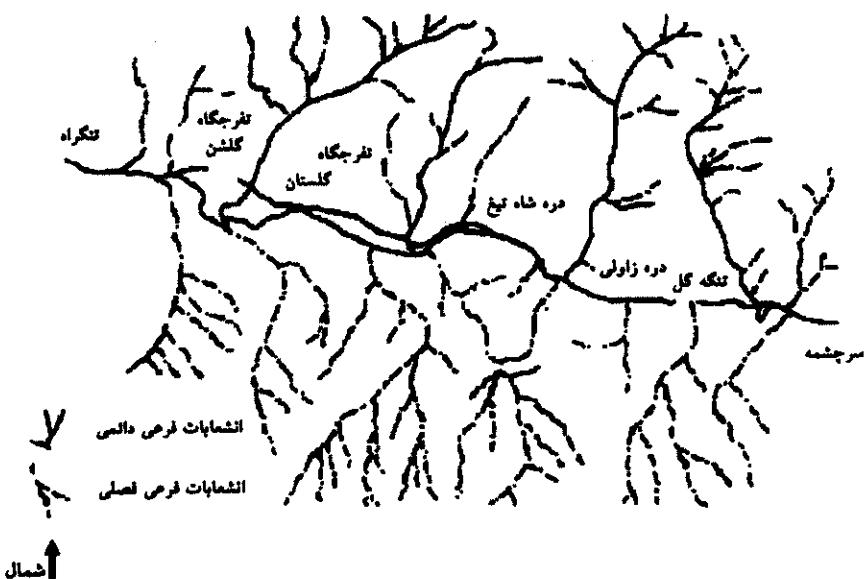
شکل ۶- نقشه انشعابات فرعی رودخانه مادرسو (تهیه شده از نقشه اصلی با مقیاس ۱/۵۰۰۰۰).

چپ وارد رودخانه شده، خود این انشعابات نیز در مناطق حاشیه‌ای رودخانه به چندین انشعاب فرعی فصلی و دائمی تقسیم می‌شوند. به عنوان نمونه، آب چشمه شاخا از طریق رودخانه قزلقله به اراضی خاندوشان رسخته و با چشمه‌های آن ادغام شده و در جنوب تفرجگاه گلشن به مادرسو می‌رسید و آب چشمه آدم چاغران از طریق دره زاولی در منطقه دیوار سنگی به مادرسو وارد می‌گردد و آب دره شاهتیغ از طریق عبور از کنار تختی کردها در شرق تفرجگاه گلستان به مادرسو می‌رسید. انشعابات فرعی رودخانه مادرسو علاوه بر نقشه عوارض رودخانه با مقیاس $1/1000$ در نقشه‌ای جداگانه با مقیاس $1/50000$ نیز تهیه شده است (شکل ۶).

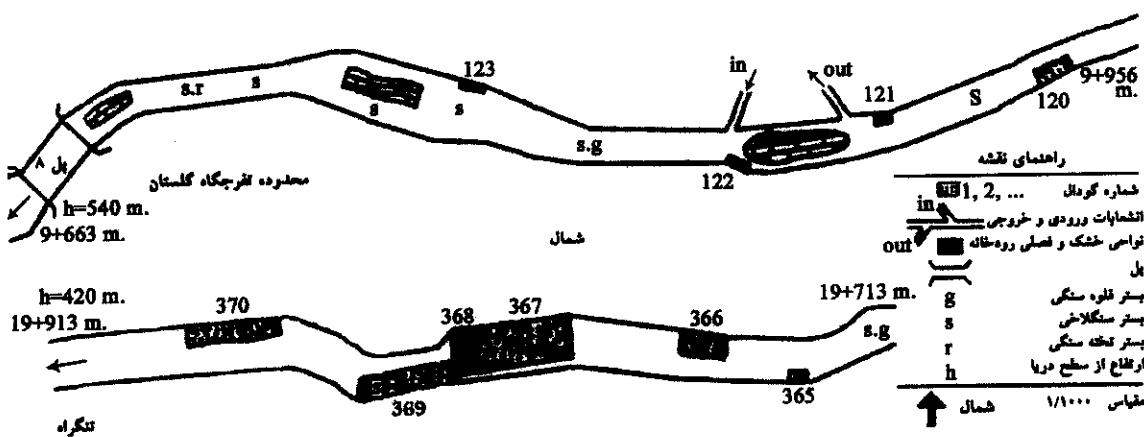
شکل ۷- عوارض بخشی از رودخانه مادرسو (تهیه شده از نقشه اصلی با مقیاس ۱/۱۰۰۰).

تهیه نقشه عوارض رودخانه مادرسو با مقیاس $1/1000$: با توجه به گسترده‌گی و حجم پلان ترسیمی و با توجه به محدود بودن ابعاد کاغذ در چاپ مقاله، نمایش کل نقشه در مقیاس $1/1000$ 1 مقدور نبود و از آنجا که کوچک نمودن مقیاس نیز سبب ناپذید شدن بسیاری از داده‌های نمایش داده شده روی نقشه می‌گردید، در نتیجه از ارائه کامل این نقشه در قالب این مقاله صرف‌نظر شد ولی اطلاعات موجود روی نقشه اصلی در کل طول رودخانه در جداول‌های 1 تا 4 آمده است که در صورت لزوم می‌توان به آن رجوع کرد. در اینجا به صورت نمونه بخشی از نقشه مذکور ارایه شده است که در صورت لزوم می‌توان به نویسنده‌گان این مقاله مراجعه نمود (شکل ۷).
