## آسیب پذیری سکونتگاه‌های روستایی از فعالیت گسل و ضرورت جابجایی آنها (نمونه موردی: روستاهای واقع در امتداد گسل شمالی میشو)

دکتر داود مختاری\* - استادیار گروه پژوهشی جغرافیا، دانشگاه تبریز

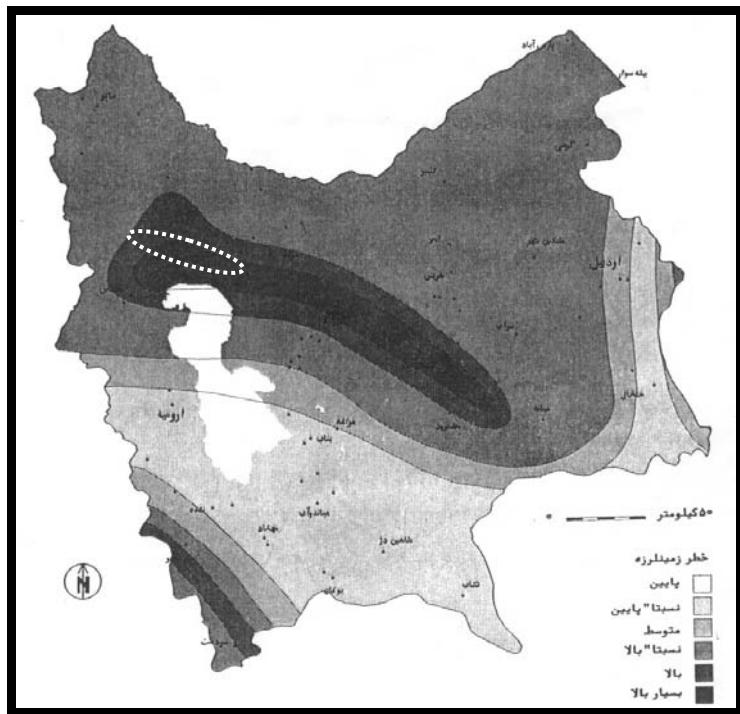
شکل ۱- پنهانه بندی خطر نسبی زمین لرزه در منطقه آذربایجان (محدوده منطقه مورد مطالعه به شکل بیضی نشان داده شده است)

گسل شمالی میشو با جهت شرقی - غربی در دامنه شمالی میشوداغ آذربایجان واقع شده است و مسیر آن از نظر ناپایداری‌های دامنه ای و پدیده‌های ژئومرفولوژیکی دارای ویژگی‌های خاصی است که بنظر می‌رسد ارتباط مستقیمی با عملکرد این گسل و شاخه‌های فرعی آن دارد. از دیدگاه زمین ساخت جهانی، منطقه مورد مطالعه روی کمرنگ زلزله خیز مدیترانه - آسیا واقع شده است که حدود ۱۵٪ زلزله‌های بوقوع پیوسته در جهان مربوط به آن است (مونرو و وایکاندر ۲۰۰۱<sup>۲</sup>، ص ۱۷۸). منطقه مورد نظر از نظر پهنگ بندی خطر نسبی زلزله نیز در محدوده خطر بالا قرار دارد (پورکرمانی و آرین ۱۳۷۶) (شکل شماره ۱).

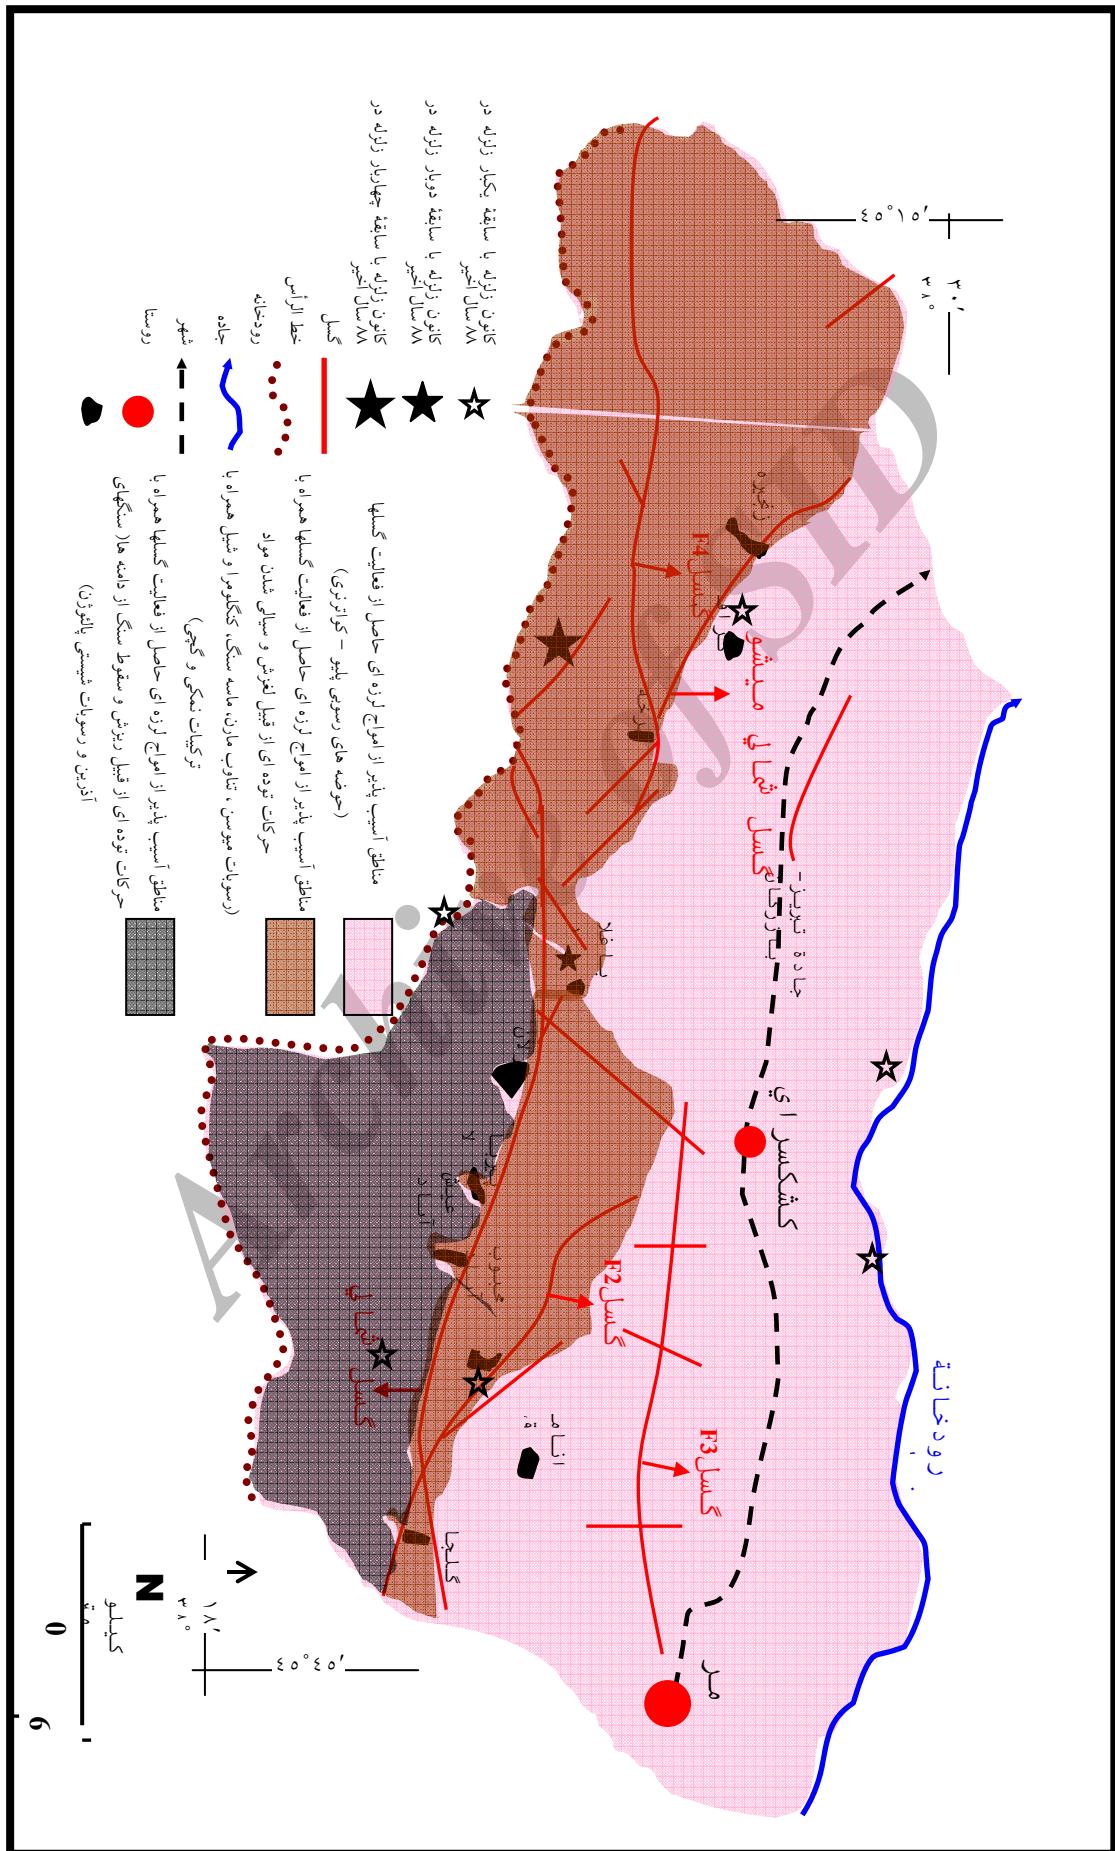
شکل ۲- پنهان پندتی زمین های اطراف گسل و سایر مخاطرات طبیعی که فعالیت گسل و لرزش های حاصله می تواند خطر و قوع آنها را افزایش دهد (توسیم نشانه زمین شناسی ۱۱۰۰۰۰ موند بوده است).

گسل شمالی میشو ساختارهای زمین شناسی و واحدهای توپوگرافی منطقه را از هم جدا کرده است (شکل شماره ۲). هر کدام از این ساختارها و واحدها امکانات به خصوصی را برای ساکنین منطقه فراهم می آورند که خواسته یا ناخواسته در جایگزینی سکونتگاه ها تأثیر بسزایی داشته است.

هسته مرکزی کوهستان در میشو شرقی دارای چراگاه هایی بسیار خوب و منابع آبی سرشار و شیرین است، ولی توپوگرافی دامنه ها بسیار خشن بوده و زمین های مسطح کمتر بچشم می خورد. از سوی دیگر، مردم برای ارتباط با سایر مراکز سکونتی واقع در دشت مرند سعی داشته اند تا روستای خود را در نزدیک ترین فاصله از آنها بنا کنند. مجموعه این عوامل موجب شده تا روستائیان محل تلاقي این واحدها را که درست منطبق با مسیر گسل شمالی میشو (شکل شماره ۲) است، انتخاب کنند. روستاهای گلجار، عیش آباد، پیربالا و ارلان از آن جمله هستند.

در میشو غربی روستاهای نه در داخل دره ها، بلکه در دهانه حوضه ها و محل تلاقي دشت و کوهستان، منطبق بر مسیر گسل شمالی میشو جای گرفته اند (شکل شماره ۲) تا هم از چراگاه های واقع در جنوب گسل بهره مند شوند و هم از

به دلیل گستردگی رسوبات پلیو- کواترنری (کنگلومرای نیمه متراکم) در شرق میشو و وجود زمین‌های حاصلخیز و دسترسی به منابع آب، دو روستای محبوب آباد و انامق در فاصله ای بیشتر نسبت به سایر روستاهای از مسیر گسل (شکل شماره ۲) در روی واحد فلات جای گرفته اند که روستای محبوب آباد در این موقعیت هم، بر روی یکی از شاخه‌های مهم گسل شمالی میشو قرار گرفته است (شکل شماره ۲: گسل F2). اکثر مردم این دو روستا به کشاورزی اشتغال دارند. روستاهای واقع در مسیر گسل شمالی میشو با جمعیتی بالغ بر ۱۱۲۵۰ نفر و تعداد ۱۸۵۰ واحد مسکونی عمده‌تاً درروی خط گسل و یا درشعاع حداکثر سه کیلومتری (روستای انامق) آن قرار گرفته اند (جدول شماره ۱). به دلیل زیاد بودن شبی دامنه‌ها و وجود ناپایداری‌های دامنه‌ای از جمله لغزش، ریزش و سقوط قطعه سنگ‌ها، ساکنین منطقه خانه‌های خود را اکثراً در دره‌های رودخانه‌ای و بر روی تراس‌های آبرفتی دو سوی رودخانه و یا یکی از تراس‌های آن بنا نموده اند. روستاهای گلجار، محبوب آباد، عیش آباد، پیربالا، سرخه و زنجیره از جمله این روستاهای هستند. چهار روستای دیگر منطقه بر روی نهشته‌های کواترنری منطقه استقرار یافته اند. مواد سازنده زیربنای همه روستاهای عناصر منفصل (مخلوطی از رس، ماسه، قلوه سنگ و در مواردی قطعه سنگ) است (جدول شماره ۱). شبی محل استقرار روستاهای نیز در مجموع زیاد است؛ به طوری که در روستای عیش آباد این مقدار به ۲۸٪ می‌رسد.

۴/۵ ریشتر بزرگی داشته، در منطقه اتفاق افتاده است (نوری ۱۳۷۶؛ سایت اینترنتی پژوهشگاه بین المللی زلزله) (شکل شماره ۲). ساکنین سکونتگاه های منطقه نیز بدون آگاهی از وجود چنین وضعیتی، مراکز کوچک و بزرگ سکونتگاهی را در مجاورت این گسل ایجاد نموده اند. اسمیت (۱۹۹۲، ص ۱۲۲) در کتاب «مخاطرات محیطی» از چنین مناطقی با عنوان مناطق مسئله دار برای ساخت و ساز یاد می کند.

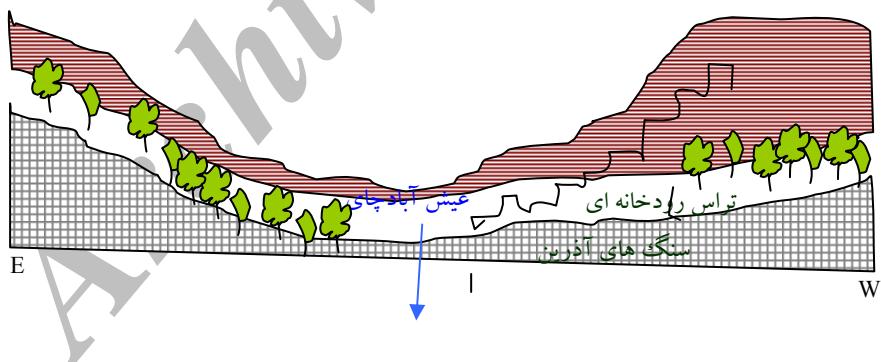
شکل ۳- مقطعي از موقعیت زمین شناسی و ژئومorfولوژیکی روستای عیش آباد

این روستا بر روی تراس غربی رودخانه عیش آبادچای جای گرفته است (شکل شماره ۳) و به دلیل شیب زیاد سطح تراس، خانه های روستایی به صورت پلکانی بر بالای یکدیگر قرار گرفته اند (شکل شماره ۴: الف). عناصر سازنده این تراس، عناصر منفصل از قبیل رس، ماسه، قلوه سنگ و بعضًا تخته سنگهای بزرگ به ابعاد بیش از یک متر هستند (شکل شماره ۴: ب). سطح تراس که روستا در یال مشref به رودخانه آن واقع شده، دارای یک لایه پوششی ضخیم و سخت از جنس آهک است که عناصر منفصل زیرین را از فرسایش محافظت می کند. گسل شمالی میشو از بخش شمالی این روستا عبور می کند و اکثر خانه های واقع در این بخش به صورت مخروبه هستند (شکل شماره ۵). دامنه های واقع در مجاورت روستا در شمال گسل شمالی میشو که از جنس رسوبات میوسن هستند به شدت ناپایدارند و در فصول مرطوب سال لغزش های متعددی در شعاع ۵۰۰ متری روستا رخ می دهد؛ به طوری که حتی طی بازدیدهای میدانی (در اردیبهشت ۱۳۸۳) نمونه هایی از این پدیده در محل دیده شد که یکی از آنها تخریب جاده روستا (شکل شماره ۶: الف) و دیگری تخریب کانال آبیاری روستا را بدباند داشت. سایر دامنه های مشref به روستا در جنوب گسل از جنس سنگهای آذرین هستند که پدیده غالب ناپایداری در آنها ریز شهای سنگی است. تراس آبرفتی که روستا بر روی آن استقرار یافته نیز بر روی همین سنگهای آذرین قرار گرفته است. مجاورت با گسل فعال شمالی میشو، سست بودن عناصر آبرفتی زیرروستا، شیب زیاد (متوسط ۰.۲۸٪) و نامناسب بودن شیوه ساخت و ساز و مصالح ساختمانی به کار رفته در واحدهای مسکونی (شکل شماره ۶: ب و پ) این روستا را به صورت آسیب پذیرترین روستا از خطرات طبیعی از قبیل زلزله در آورده است.

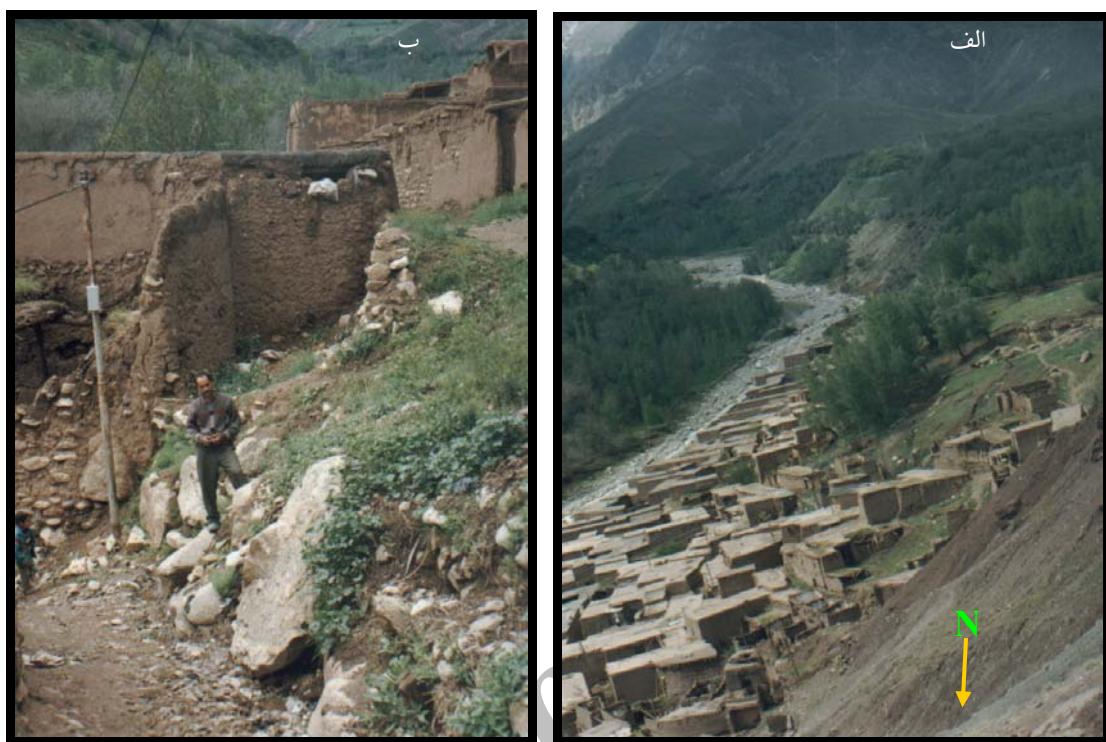
شکل ۴-الف) موقعیت روستای عیش آباد بر روی تراس غربی رودخانه عیش آباد چای.

ب) عناصر سازنده تراس و استقرار خانه‌های روستایی با مصالح محلی بر روی آن

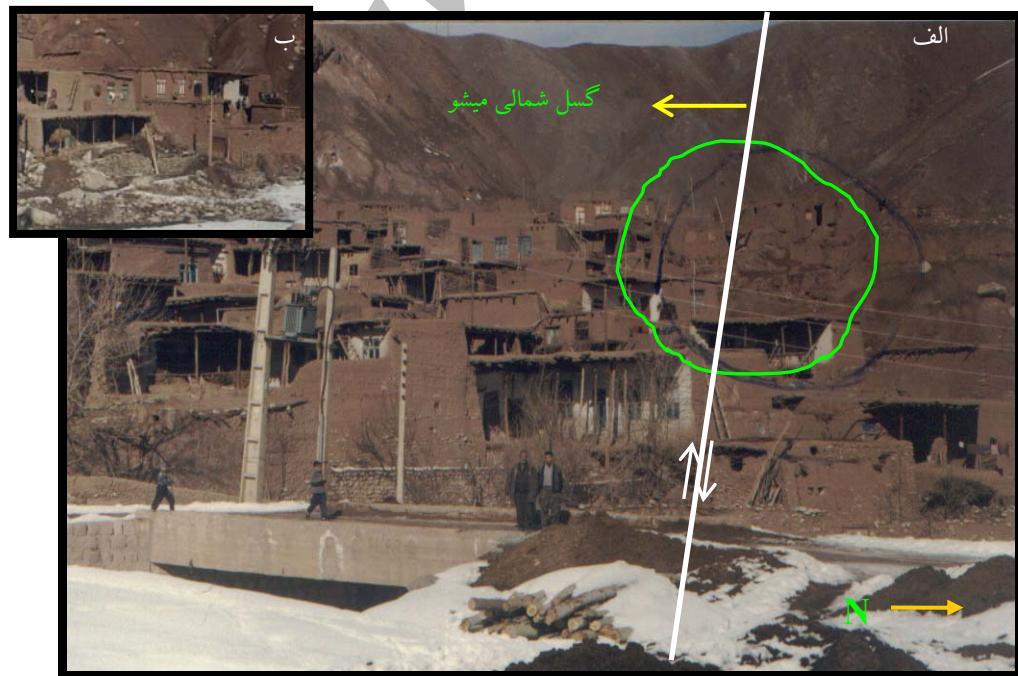
شکل ۵-موقعیت روستا نسبت (به خط گسل و به خانه‌های مخروطی واقع در روی خط گسل که محدوده آن مشخص شده است، توجه شود)

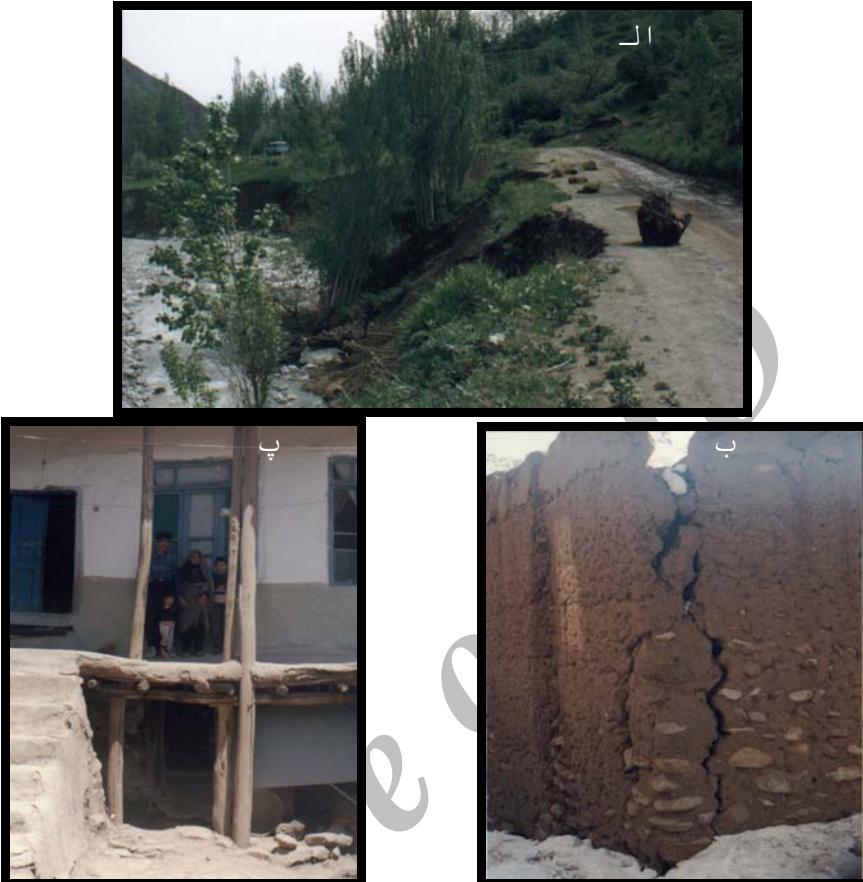
شکل ۶-الف) ناپایداری زمین (لغزش) موجب تخریب و تهدید راه روستای عیش آباد شده است. ب) ترکیدگی دیوار در اثر ناپایداری زمین و مصالح ساختمانی نامقاوم و پ) تصویری از یک خانه در مجاورت گسل، تعدد ستون های چوبی نشان از ناپایداری منطقه و مقاومت کم خانه ها در مقابل آن دارد.

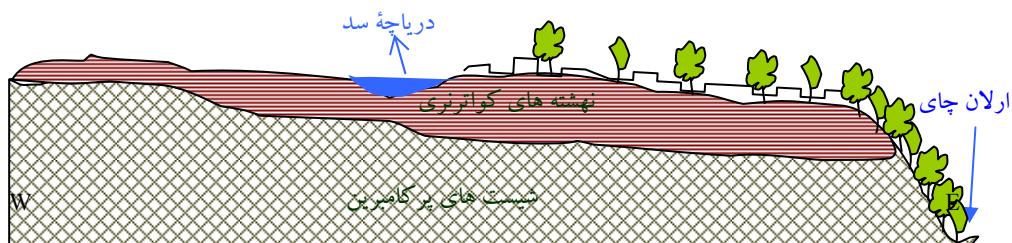
شکل ۷- مقطعی از موقعیت زمین شناسی و ژئومرفولوژیکی روستای ارلان

این روستا بر روی نهشته های کواترنری که به وسیله رودخانه ارلان چای برجای گذاشته شده، قرار گرفته است. امروزه این رودخانه در دره ای عمیق (بیش از سی متر) در جنوب این روستا جاری است و در واقع مسیر خود را تغییر داده است. مواد سازنده این نهشته ها از عناصر منفصل از قبیل رس، ماسه و قلوه سنگ است که به صورت پوششی بر روی قدیمی ترین تشکیلات منطقه (رسوبات پر کامبرین) قرار گرفته اند (شکل شماره ۷). گسل شمالی میشو از شمال این روستا و از فاصله ۲۰۰ متری آن می گذرد (شکل شماره ۸ الف). از نظر توپو گرافی نشستگاه این روستا بخشی از فلات میانی دامنه شمالی میشود اگر است که وجود استوک گچی قلعه سی، نقش عمده ای در شکل گیری آن داشته است (خیام و مختاری ۱۳۸۰، ص ۵۳). نامقاوم بودن نهشته ها موجب شده تا رودخانه ها بستر خود را به عمق ببرند و این مسئله در محل انطباق رودخانه ها با مسیر گسل شدیدتر است و به تبع از آن ناپایداریهای دامنه ای نیز شدت دارد (شکل شماره ۹). نکته قابل توجه در مورد این روستا احداث سد خاکی در بالا دست روستا است که پس از آبگیری موجبات ناپایداری بیشتر نشستگاه روستا و تخریب برخی از خانه های روستایی را بدباند داشته است. در فصول مرطوب سال نهشته های زیرین روستا به دلیل نفوذپذیری از آب اشباع می شوند که وقوع یک زلزله می تواند آنها را به حالت سیال در آورده و حرکات

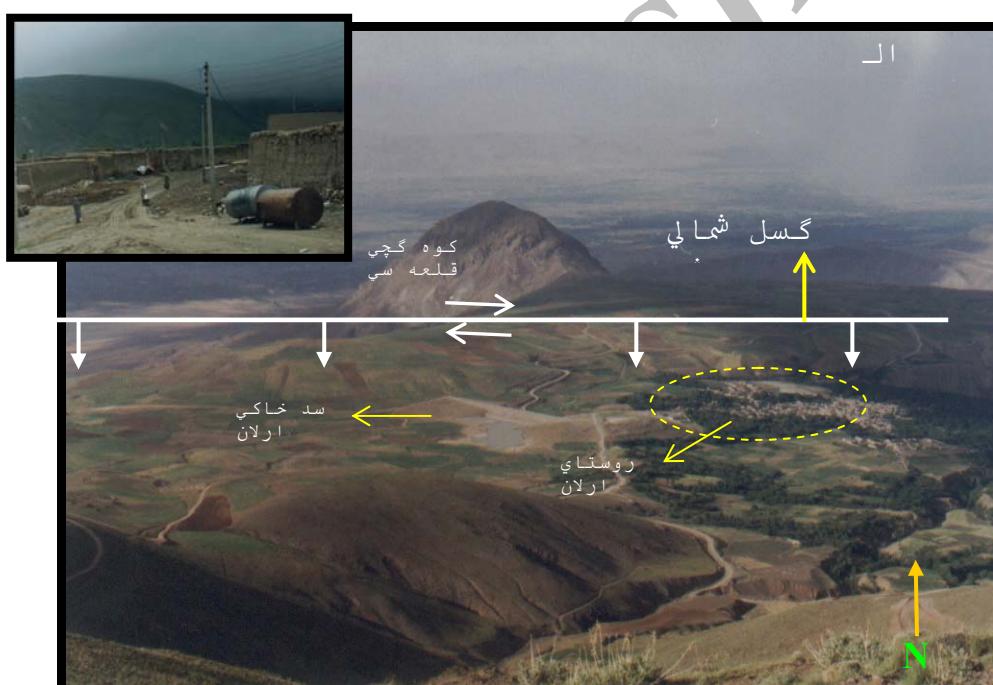
شکل ۸-الف)موقعیت روستای ارلان نسبت به گسل شمالی میشو و ب)نمایی نزدیک از روستا

توده‌ای را به همراه داشته باشد. مصالح ساختمانی بکار رفته در واحدهای مسکونی روستا نیز عمدهاً از مصالح بومی بوده و استحکام کافی را ندارند (شکل شماره ۸:ب).

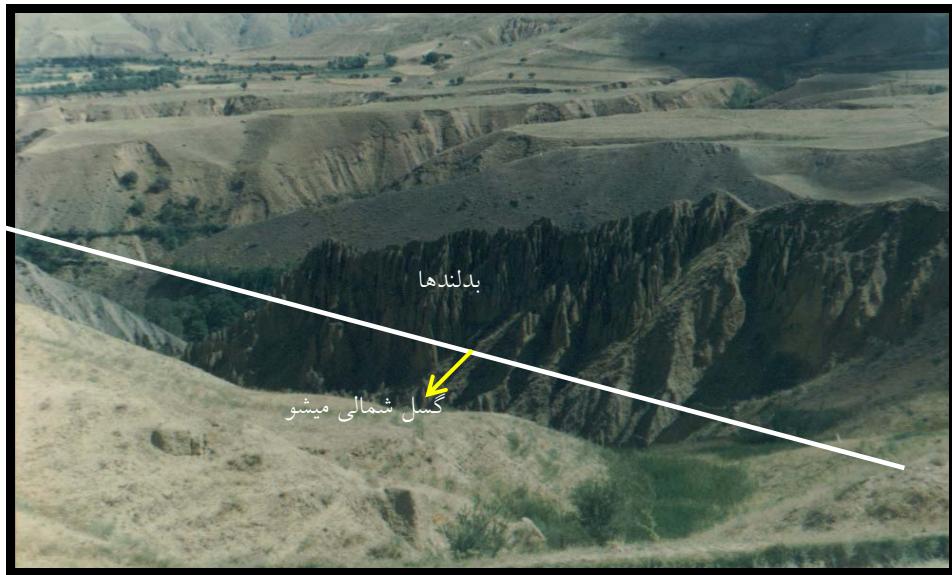
شکل ۹- ناپایداری های دامنه ای در امتداد گسل شمالی میشو و ایجاد دره های عمیق (شرق روستای ارلان)  
روستای زنجیره (میشو غربی)

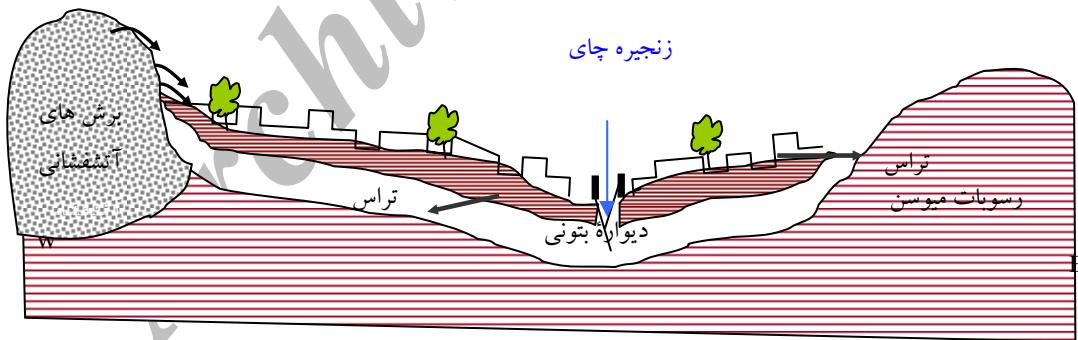
شکل ۱۰- مقطعی از موقعیت زمین شناسی و ژئومرفولوژیکی روستای زنجیره

این روستا در منتهی الیه شرق منطقه مورد مطالعه و در جنوب گسل شمالی میشو واقع شده است. نشتگاه روستا بر روی نهشته های آبرفتی رودخانه زنجیره چای می باشد که ضخامت آن در برخی قسمت ها به بیش از چهل متر می رسد. این نهشته ها خود بر روی روستاهای میوسن بر جای گذاشته شده اند (شکل شماره ۱۰).

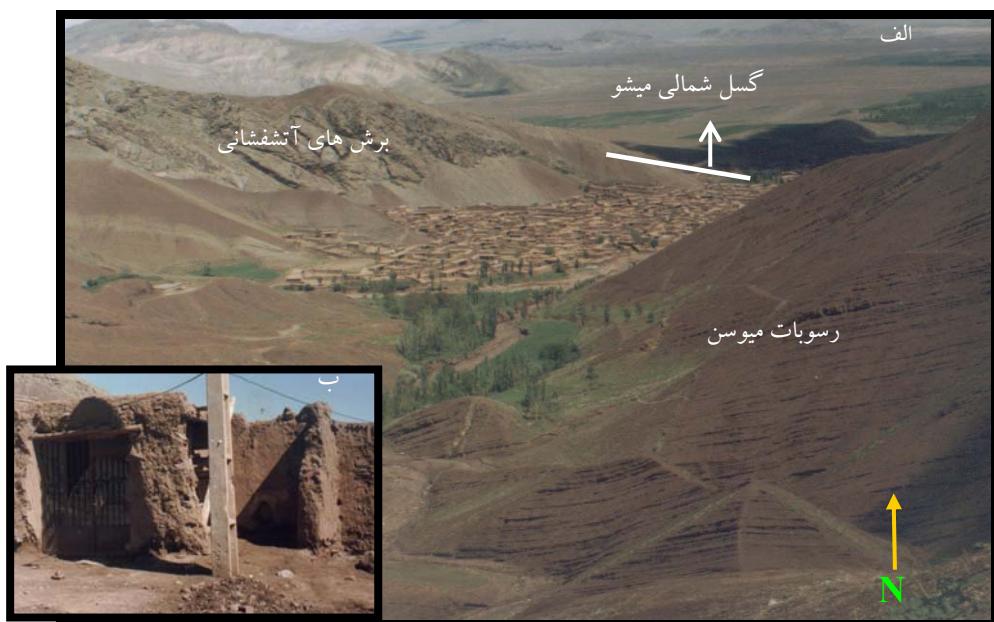
شکل ۱۱-الف) روستای زنجیره و موقعیت آن نسبت به گسل و ب) نمونه‌ای از خرابی واحدهای مسکونی در اثر زلزله

(۲) وجود رسوبات میوسن و انطباق شیب لایه‌ها و شیب توپوگرافی در دامنه‌های مجاور روستا ناپایداری‌های دامنه ای مثل لغزش به ویژه در فصول مرطوب سال را بدباند دارد (شکل شماره ۱۱: الف).

(۳) بخشی از دامنه‌های واقع در غرب روستا متشکل از برش‌های آتشفشاری، توف و کنگلومرا است که اثر هوازدگی موجب سقوط قطعه سنگ‌ها می‌شود (شکل شماره ۱۱: الف).

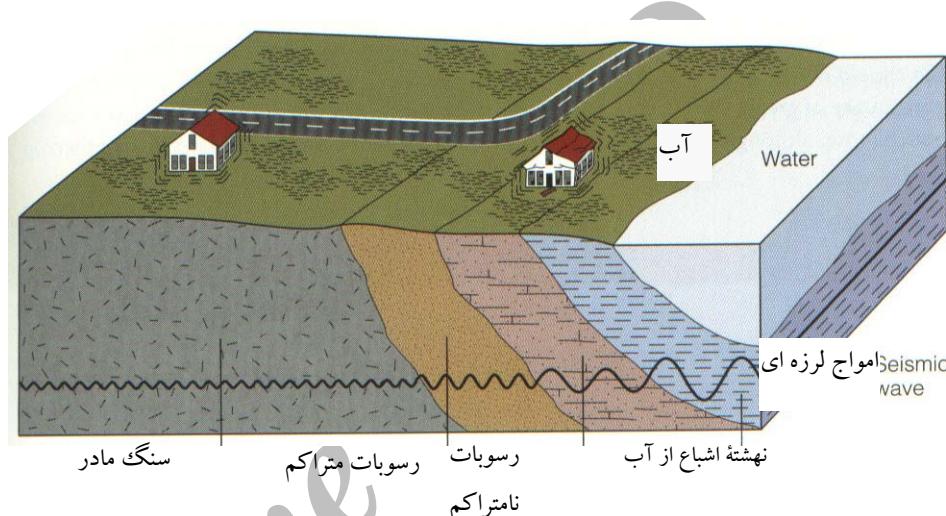
شکل ۱۲- افزایش نوسان و طول امواج لرزه ای از سنگ مادر به طرف مواد نرم و اشباع از آب (بنابراین ساختمان های واقع در روی مواد سست تر نسبت به همان ساختمان ها در روی سنگ مادر بیشتر آسیب می بینند)

شکل از مونرو و وایکاندر (۲۰۰۱، ص ۱۸۹).

لرزش زمین اولین علامت وقوع یک زلزله است و یکی از مهم‌ترین عوامل مؤثر در شدت تکان‌های زلزله و نوع مواد سازنده زیرین منطقه مورد نظر می‌باشد. ساختمان‌های ایجاد شده بر روی سنگ ما در مقاوم نسبت به ساختمان‌های واقع بر روی مواد نامتراکم و نامقاوم از قبیل نهشته‌های سطحی اشباع از آب و مواد پرشده به وسیله انسان، خسارات کمتری را متحمل می‌شوند (مونرو و وایکاندر ۲۰۰۱، ص ۱۸۹). ساختمان‌های واقع بر روی ساختارهای با فشردگی کم و مواد اشباع از آب لرزش‌های طولانی تر و نوسان‌های بزرگتری از امواج S را نسبت به سنگ مادر فشرده تجربه می‌کنند (شکل شماره ۱۲). در مجموع رسوبات پرشده و اشباع از آب میل به سیالیت داشته و همانند یک مایع عمل می‌کنند: فرآیندی که از آن تحت عنوان سیالی شدن<sup>۱</sup> یاد می‌شود. در این فرآیند به هنگام قوع لرزش، پیوند میان دانه‌های سازنده رسوبات از بین رفته و زمین شروع به حرکت می‌کند (گودی ۲۰۰۴، ص ۶۲۴).

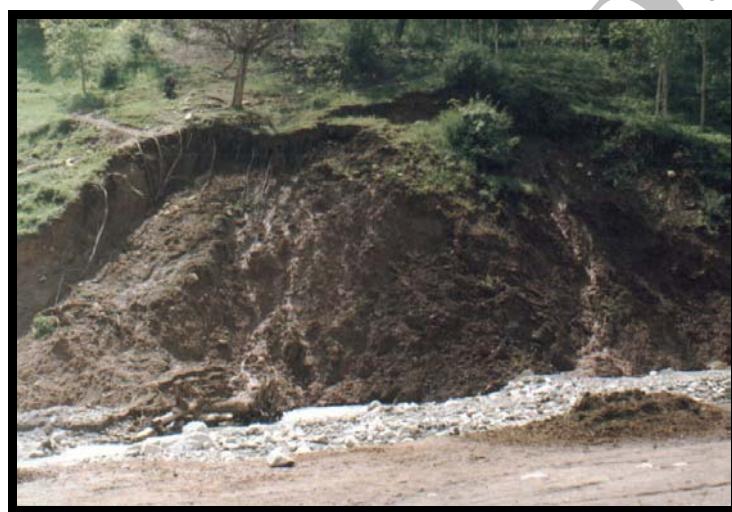
شکل ۱۳- سیالی شدن روستای تراس کناری رودخانه عیش آبادچای (اردیبهشت ۱۳۸۳)

اکثر روستاهای مورد مطالعه بر روی تراشهای رودخانه ای مشکل از عناصر منفصل قرار گرفته و با توجه به شبیه زیاد و مجاورت با رودخانه و در نتیجه اشباع لایه های زیرین آنها، در فصول مرطوب سال وقوع پدیده سیالی شدن دور از انتظار نیست (شکل شماره ۱۳). همچنین با توجه به ماهیت مواد سازنده دامنه های مشرف به روستاهای که عمدتاً از رسوبات میوسن و برش های ولکانیکی پلیوسن هستند، امکان وقوع حرکات توده ای در آنها وجود دارد. چنین پدیده هایی در حالت معمولی نیز در منطقه شایع است، ولی نگرانی زمانی بیشتر می شود که مناطق مستعد برای این گونه فرآیندها تحت تأثیر شوک های حاصل از زمین لرزه قرار گیرند که بدون شک تعداد و گسترده‌گی آنها بسیار بیشتر از حالات معمولی خواهد بود. حال اگر عوامل دیگر از قبیل نامناسب بودن ساخت و سازها و نامقاوم بودن مصالح بکار رفته در واحدهای مسکونی نیز بدان افزووده شود، ابعاد فاجعه بسیار بیشتر از این خواهد بود.

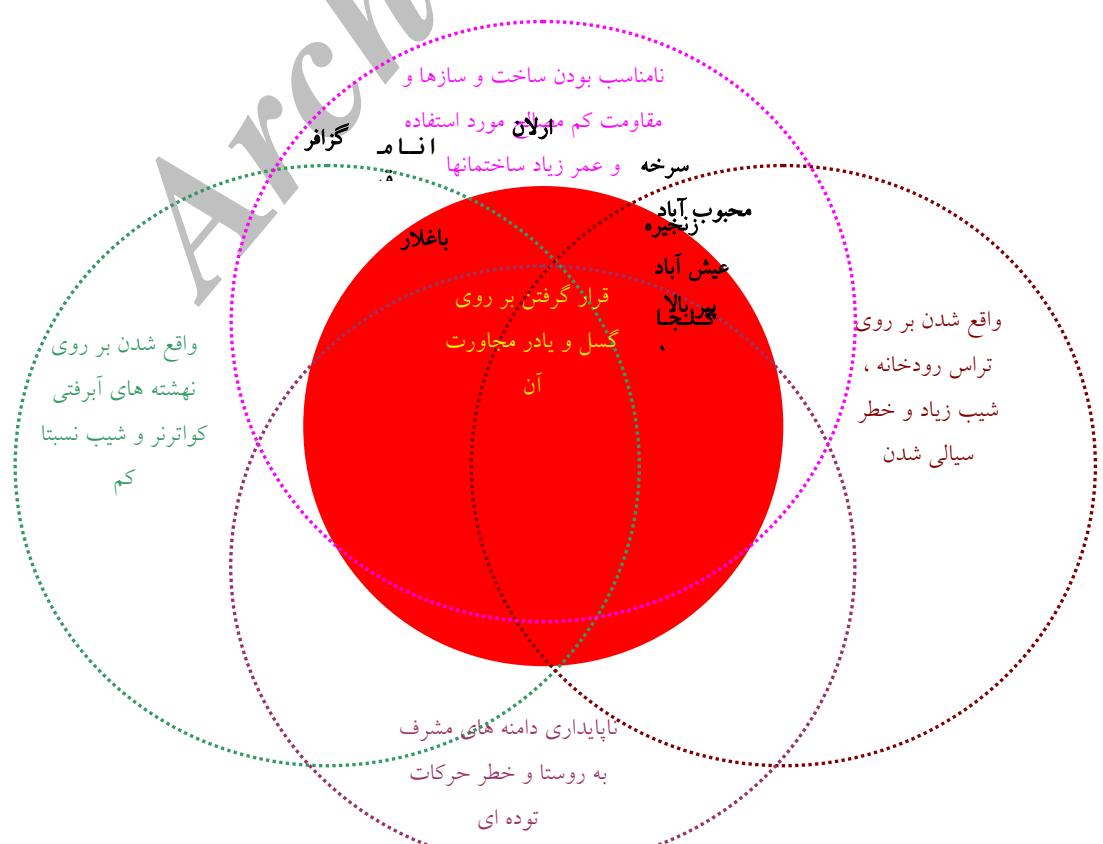
شکل ۱۴- جایگاه روستاهای منطقه از نظر آسیب پذیری از مخاطرات طبیعی

شکل شماره (۱۴) جایگاه هریک از سکونتگاه‌های منطقه مورد مطالعه را از نظر آسیب پذیری از عوامل مختلف زمین‌شناختی، ژئومرفولوژیکی، توپوگرافیکی و تکتونیکی نشان می‌دهد. بر اساس این شکل، مهم‌ترین خطر تهدیدکننده روستاهای واقع در روی یا مجاورت گسل شمالی می‌شود و شاخه‌های فرعی آن، خطر فعالیت‌های احتمالی گسل و لرزش‌های حاصل از آن است و عوامل دیگری از قبیل نامناسب بودن ساخت و سازها، مقاومت کم مصالح بکار رفته در ساختمان‌ها و عمر زیاد آنها، استقرار بر روی عناصر منفصل و نامقاوم، شیب زیاد و خطر سیالی شدن نشستگاه روستاهای بالا و با خطر حرکات توده ای، آسیب پذیری این روستاهای را تشید می‌کند. از میان روستاهای منطقه، روستاهای آنامق، گزار و باغلاز از موقعیت بهتری نسبت به بقیه روستاهای برخوردارند.
