ارزیابی ژئومورفولوژیکی بخشی از مسیر راه تبریز- مرند در گردنه پیام در شمال غرب ایران

داود مختاری*

استادیار گروه پژوهش جغرافیا، دانشگاه تبریز، تبریز، ایران.

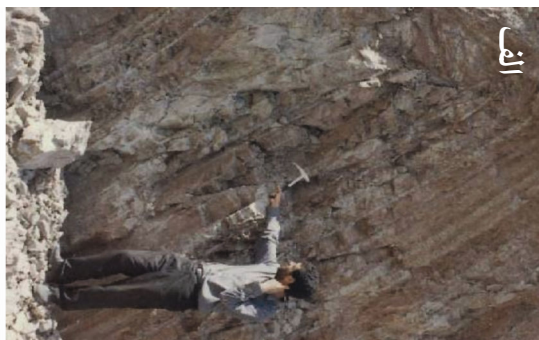
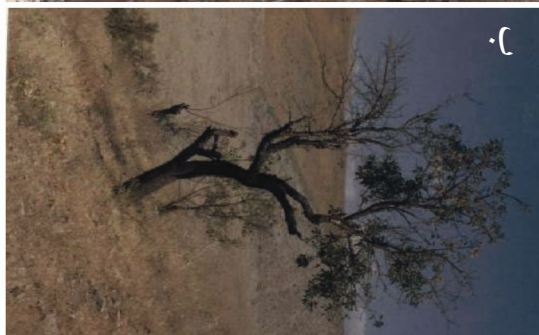
از رسوبات میوسن کلازه رودخانه پیام چای جنوبی؛ ب - خمیدگی تنه درختان نشانگر وجود فرایند خزش در دامنه می‌باشد (معلقه شهبای دیرینه منطقه اطراف پلیس راه مرند)؛ د - جریان سولفید کسینونی حاصل از عملکرد و دخالت انسان در دامنه‌های مشرف به درق؛ ه - ناپایداری دامنه در اثر خاکبرداری از پایکوه به منظور جاده‌سازی (۵۰۰ متری پلیس راه مرند- تبریز به طرف تبریز) حاصل از عمل فرسایش و زیرکی منطقه سیوان شرق جاوه)؛ ز - دامنه‌های ناپایدار در دامنه‌های متشکل از کگلومرای پلیس راه مرند- تبریز؛ س - تپه‌های گند، شکل با دامنه‌های، با شیب منظم و نکتواخت (حس) غالب آنها از مارن، می‌باشد.

- رسیدن به مرز مایع یا پلاستیسیته که در اثر دخالت در سیستم زهکشی منطقه حاصل می‌شود پدیده‌ای که امروزه در دشت مرتفع واقع در جنوب غربی روستای شوردرق دیده می‌شود و کشاورزان با آبیاری مزارع خود و نفوذ دادن آب بر روی این دشت موجبات ناپایداری دامنه‌ها را فراهم کرده‌اند [۱، ص ۲۴۸] (شکل ۹-د).

- موقعیت و چگونگی اتصال دامنه در قسمت پایینی آن با سطوح هموار پایکوه که به صورت تکیه‌گاهی حرکات توده‌ای را متوقف می‌کند، در اثر دخالت‌های انسان این تکیه‌گاه از بین رفته و موجبات ناپایداری دامنه فراهم می‌شود (شکل ۹-ه).

ب- ریزش: این پدیده عبارتست از ریزش یکجای قسمتی از مواد به صورت یک توده در روی دامنه‌ای با شیب تند. تحول و دگرگونی سریع و ناگهانی دامنه‌ها و جدارها از نتایج عملکرد این پدیده می‌باشد و در دامنه‌هایی که جنس آن از مواد سخت و سنگی است، بیشتر مشاهده می‌شود. بر روی تشکیلات میوسن منطقه، تخریب لایه نامقاوم مارن موجب زیرکنی لایه سخت ماسه‌سنگی و سقوط این لایه را به صورت توده‌ای به دنبال دارد. ناپایداری دامنه‌های اخیر ممکن است نتیجه فعالیت فرسایش کناری رودخانه‌ها و همچنین فعالیت انسان باشد. در دامنه‌های متشکل از کنگلومرای برشی (تشکیلات پلیوسن) نیز پدیده ریزش در اثر هوازدگی صورت می‌گیرد. دامنه‌های اطراف روستای پیام (حمیداشلاری و دینجه داشی) از جمله دامنه‌هایی هستند که مستعد فعالیت ریزش می‌باشند (شکل ۹-ز).

پ - خزش: خزش به سقوط بطئی مواد تشکیل دهنده یک دامنه گفته می‌شود. عمل خزش در دامنه‌های کم‌شیب بیش از دامنه‌های متعادل و پرشیب صورت می‌گیرد. همچنین مقدار خزش در مناطقی که یخبندان فراوان است، بیشتر به چشم می‌خورد. آب از عوامل اصلی این عمل محسوب می‌شود. اگر واریزه‌هایی بر اثر تخریب مکانیکی و بدون حضور آب ایجاد شده باشند، پدیده خزش شرایط حمل آنها را نیز فراهم می‌کند. در دامنه‌هایی که پوشیده از واریزه بوده و شیب آنها نیز ملایم می‌باشد، پدیده خزش انتقال بطئی مواد را به پایین دست انجام می‌دهد (شکل ۹-ب).

ت - شستشوی سطحی: این پدیده در دامنه‌هایی که از مواد ریز و نامقاوم تشکیل شده‌اند، اتفاق می‌افتد. در دامنه‌های متشکل از تشکیلات میوسن بویژه در حد فاصل صوفیان و سیوان که سطح دامنه‌ها از مارن پوشیده شده، در اثر بارندگی انبوهی از مواد ریزدانه از سطح دامنه شسته شده و به پایین دست انتقال پیدا می‌کند که در مواردی فرسایش شیاری را به دنبال دارد. در اثر عملکرد این عامل، کوههای این منطقه به صورت گنبدی ظاهر شده‌اند و شیب در سطح دامنه‌ها یکنواخت‌تر می‌باشد (شکل ۹-ج). یکی از شرایط اساسی برای این نوع
