# اثر تغییرات سطح آب زیرزمینی بر فرونشست دشت سمنان

عبدالحسین حداد<sup>۱</sup> و الهام خراسانی<sup>۲</sup>

# Groundwater level changes effect on the subsidence in Semnan plain

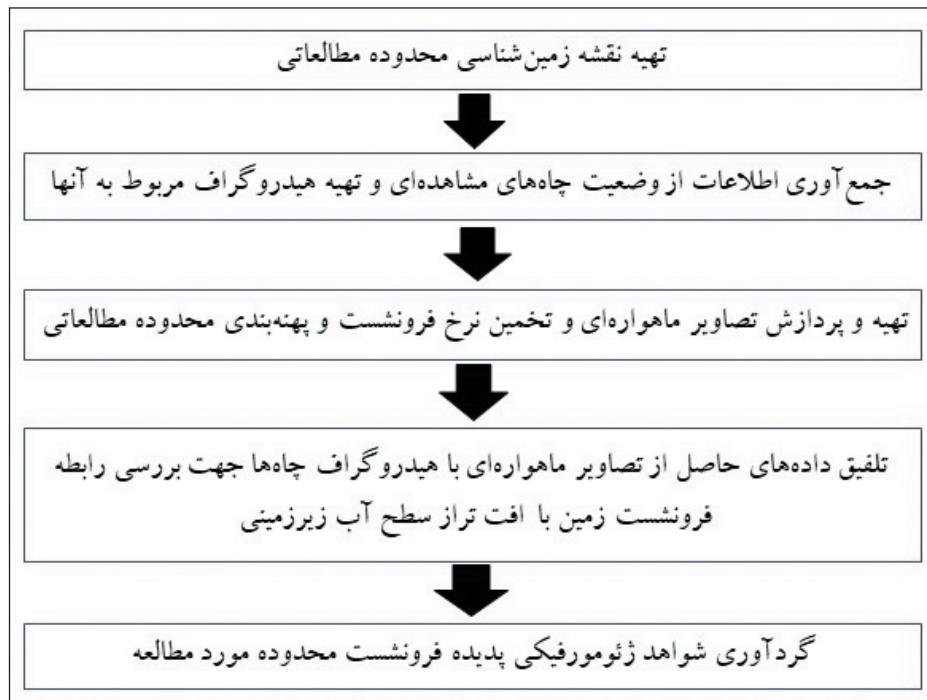
شکل ۱- فلوچارت مراحل تحقیق.

در پژوهش حاضر جهت بررسی ارتباط بین افت سطح آب زیرزمینی و پدیده فرونشست زمین ابتدا به شرایط زمین‌شناسی و اقلیمی محدوده مطالعاتی پرداخته شد. سپس جمع‌آوری اطلاعات مربوط به ۱۵ حلقه چاه مشاهده‌ای و تهیه هیدروگراف مربوط به آنها صورت گرفت. در گام بعد به منظور تعیین نرخ فرونشست و ترسیم پهنه‌های نشست زمین طبق روش تداخل‌سنجی راداری (InSAR)، تصاویر ماهواره‌ای

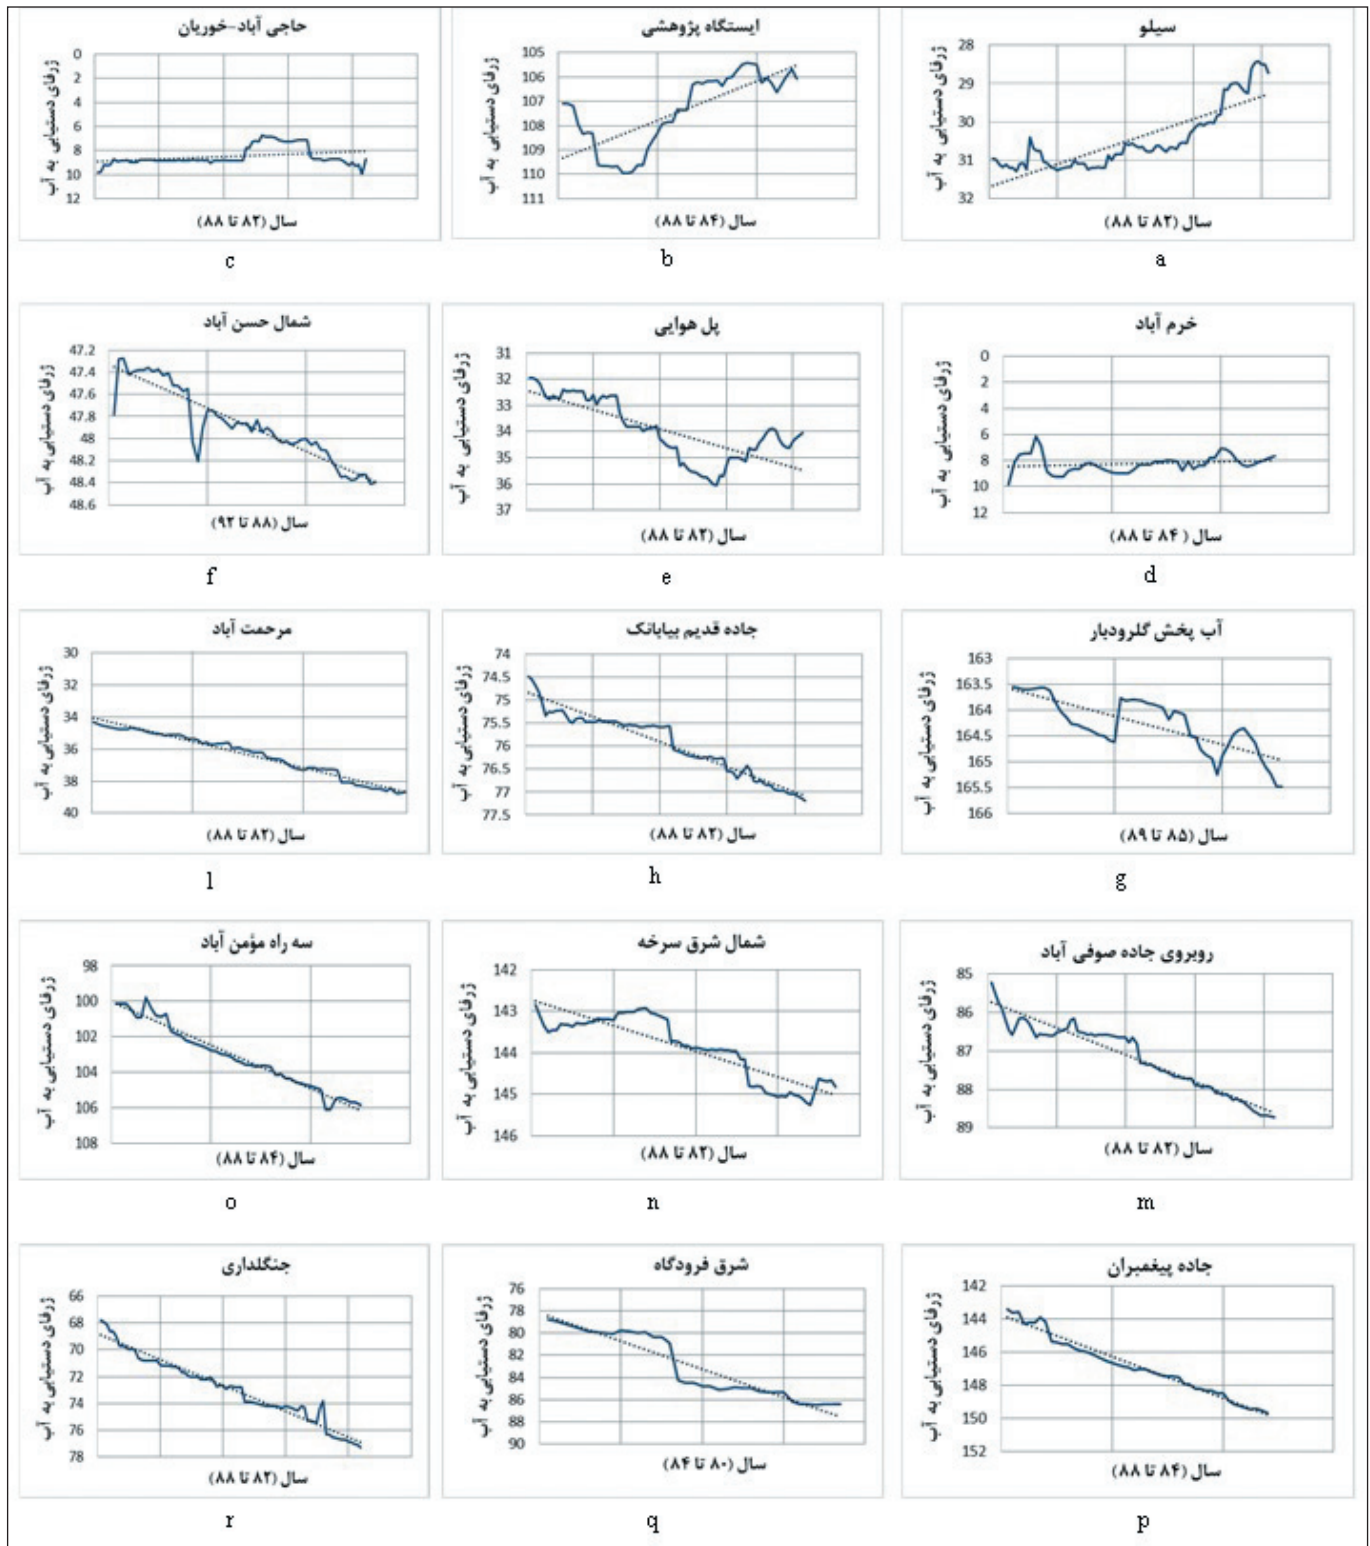
شکل ۴- تغییرات ژرفای سطح آب (متر) در محل هر یک از جاه‌های پیژومتری در بازه زمانی ۱۳۸۲ تا ۱۳۸۸؛ (a) سیلو؛ (b) ایستگاه پژوهشی؛ (c) حاجی آباد- خوریان؛ (d) خرم آباد؛ (e) پل هوایی؛ (f) شمال حسن آباد؛ (g) آب پخش گلرودبار؛ (h) جاده قدیم بیابانک؛ (i) مرجمت آباد؛ (j) روبروی جاده صوفی آباد؛ (k) شمال شرق سرخه؛ (l) سه راه مؤمن آباد؛ (m) جاده پیغمبران؛ (n) شرق فرودگاه (و (r) جنگلداری (ملایی‌نیا، ۱۳۹۴).

پس از رسم هیدروگراف ژرفای آب زیرزمینی در محل هر یک از چاه‌های مشاهده‌ای (شکل ۴) مشخص شد که عمق رسیدن به سطح آب در محل ایستگاه سیلو به‌طور کلی سیر نزولی دارد. ولی در محل ایستگاه پژوهشی تا سال ۱۳۸۵ ژرفای سطح آب به میزان ۳ متر افزایش یافته است. سپس به تدریج تا سال ۱۳۸۷ به مقدار ۴/۵ متر عمق دست‌یابی به سطح آب به علت انسداد چاه کاهش و در ادامه روند افزایش ژرفای سطح آب متوقف شده است. در ایستگاه‌های حاجی آباد-خوریان و خرم‌آباد، تغییر قابل ملاحظه‌ای در عمق سطح آب در طول دوره، مشاهده نمی‌شود. اگرچه ژرفای سطح آب در محل پل هوایی تا نیمه دوم سال ۱۳۸۶ بالا رفته است و از آن پس روند نزولی نشان می‌دهد؛ اما نتوانسته است مقدار افزایش عمق سطح آب را جبران کند و روند کلی ژرفای آب همچنان صعودی است. در سایر ایستگاه‌ها عمق رسیدن به سطح آب زیرزمینی سیر صعودی دارد و این عمق دست‌یابی به سطح آب با

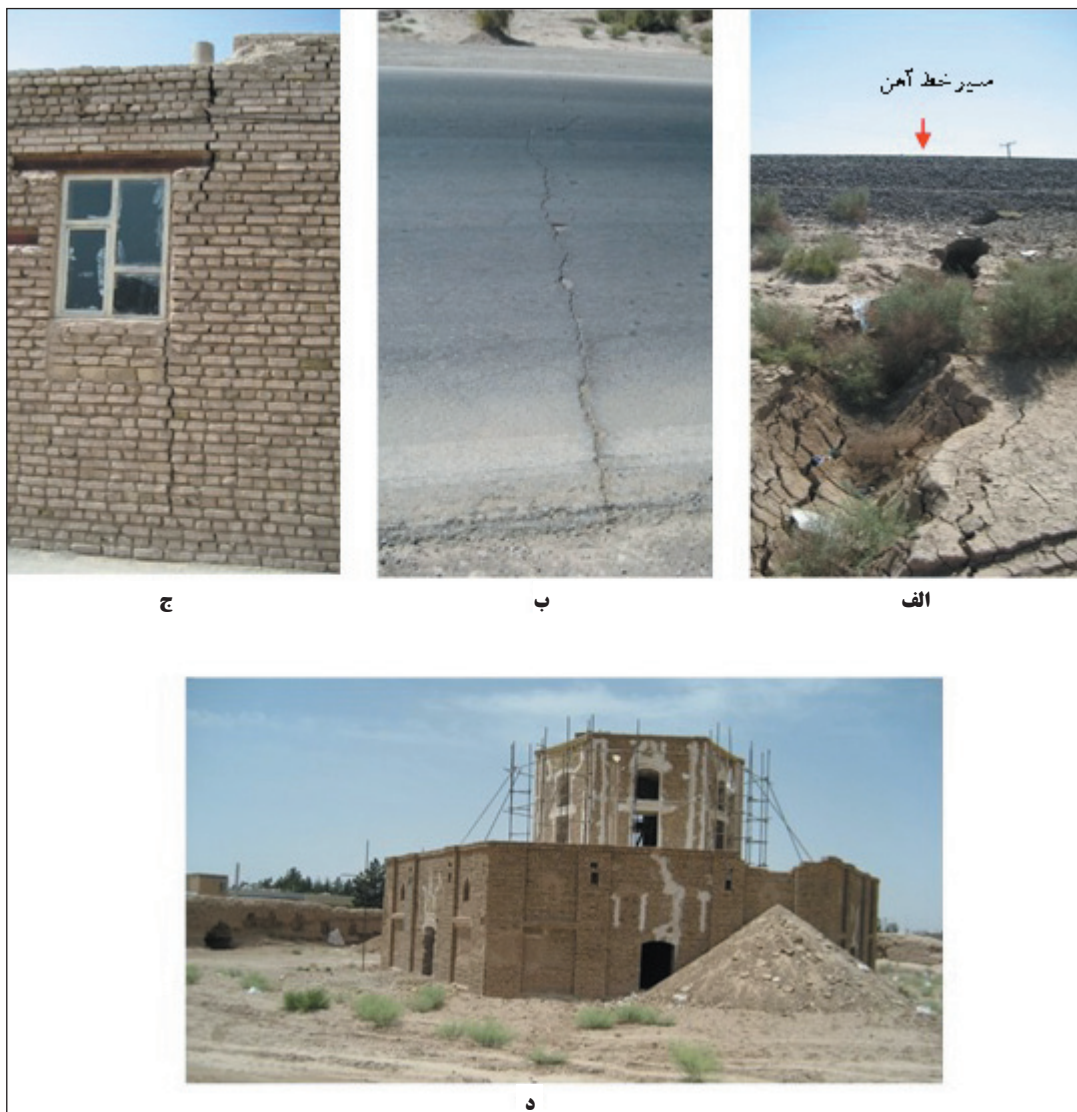
شکل ۹- تأثیر نشست زمین بر روی شریان‌های حیاتی و سازه‌های محدوده مطالعاتی؛ الف) شکاف خوردن زمین در حریم خط آهن؛ ب) شکاف خوردن آسفالت جاده در حریم خط آهن؛ ج) نمونه‌ای از ترک خوردن دیواره جانبی یک منزل مسکونی؛ د) نمایی از بازسازی عمارت تاریخی واقع در روستای اعلاء (برگرفته از مهندسین مشاور پارس پیاب، ۱۳۹۴).

عبوری تهران- مشهد ارائه شده که در محدوده مطالعاتی واقع است. در این تصویر بازشدگی و آغاز شکاف خوردن زمین در حریم خط آهن به حدی بوده که در زیر خاکریز و بالادست راه آهن حفراتی ایجاد شده است. خطر زیاد استمرار شکافها به حدی بوده که آسفالت جاده نزدیک به خط آهن (در حدود ۲۵ متری) نیز ترک خورده است (شکل ۹-ب). همچنین بازدیدهای میدانی حاکی از آن است که بسیاری از منازل مسکونی، کارگاهها، شهرکهای صنعتی و حتی ابنیه تاریخی و میراث فرهنگی واقع در محدوده مطالعاتی نیز به نحوی با نشست و ترک خوردگی مواجه شده‌اند و یا تهدید می‌شوند که بنا به وضعیت نشست منطقه‌ای که سازه در آن قرار دارد، شدت ترک خوردگی متغیر است. برای مثال در تصویر ۹-ج یک نمونه از آسیب وارده بر سازه به صورت ترک قائم نشان داده شده که در اثر تمرکز تنش ناشی از نشست در گوشه قاب پنجره امتداد پیدا کرده است. ضمناً شکل ۹-د تمرکزی از ترک خوردگی در گوشه طاق‌ها و نورگیرهای یک ابنیه تاریخی در روستای اعلاء را به نمایش می‌گذارد.

از سوی دیگر شکاف‌های پر شمار و عمدتاً فعال منطقه، پتانسیلی بسیار مخاطره‌آمیز برای برخی از زیرساخت‌های صنعتی، حمل و نقل و حتی منازل مسکونی به شمار می‌رود که در آینده نه چندان دور تهدیدات بیشمار جانی و مالی را به استان سمنان تحمیل خواهند کرد. در این میان خطوط ریل آهن، باند فرودگاه و خطوط انتقال تأسیسات شهری و بین‌شهری از اهمیت بیشتری برخوردار هستند. هر گونه نشست و یا جابه‌جایی در هر نقطه از مسیر خط آهن، کل مسیر آن خط ریلی را متأثر می‌کند. همچنین در مورد ارتباط هوایی منطقه (فرودگاه) به‌طور کامل قطع خواهد شد. این در حالی است که دو زیرساخت مهم اخیر معمولاً برای امداد رسانی و عبور و مرور حتی در مواردی که حادثه طبیعی غیر مترقبه‌ای چون زمین‌لرزه اتفاق می‌افتد بیشترین اهمیت را دارند. از آنجا که هر دو زیرساخت مهم فوق در محدوده شمالی منطقه مورد مطالعه (ناحیه ۱) قرار دارند، با نشست و گسترش شکاف‌ها تهدید می‌شوند. به‌طور مثال در شکل ۹-الف رخداد فرونشست در اطراف بخشی از خط آهن
