Correction of Severe Rotation of the Right Maxillary Central Incisor during the Permanent Dentition Period: A Case Report

Mollabashi V, Noorani A. Correction of Severe Rotation of the Right Maxillary Central Incisor during the Permanent Dentition Period: A Case Report. *Avicenna J Clin Med.* 2018; 25(1): 67-71. DOI: 10.21859/ajcm.25.1.67 .

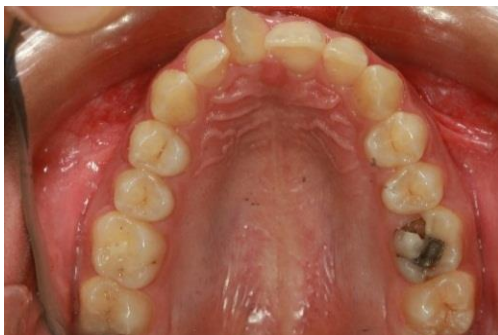
شکل ۱: نمای اکلوزال فک بالای بیمار

دندان ثنایای میانی راست فک بالا که فضای کافی برای اصلاح چرخش دندان نداشت به بخش ارتودنسی دانشکده دندانپزشکی همدان مراجعه نمود. از آنجایی که بیمار سابقه ضربه در کودکی را به خاطر می‌آورد، احتمالاً تروما به ثنایای شیری و جابه‌جایی جوانه دندان دائمی مذکور یا انکیلوز ثنایای شیری و مسیر رویشی نامناسب دندان دائمی جایگزین می‌تواند در ایجاد این ناهنجاری نقش داشته باشد. در حقیقت، بدشکلی تاج دندان ثنایای دائمی احتمال تروما در گذشته را تقویت می‌نماید (شکل ۱، ۲).

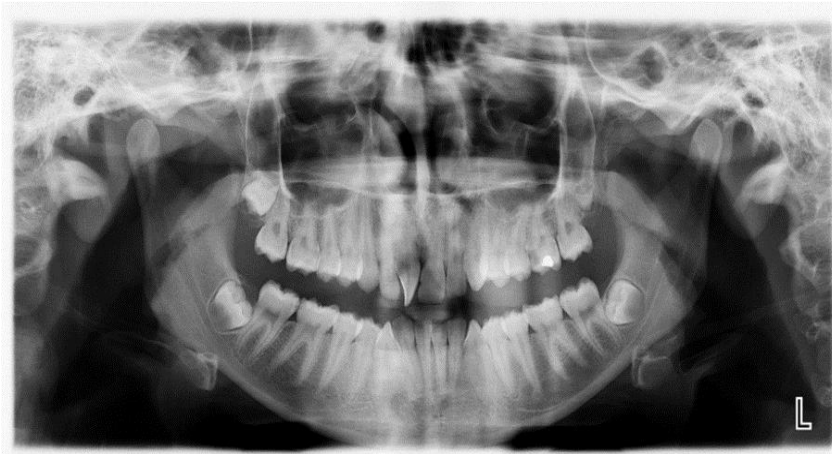
شکل ۲: نمای رادیوگرافیک پانورامیک بیمار

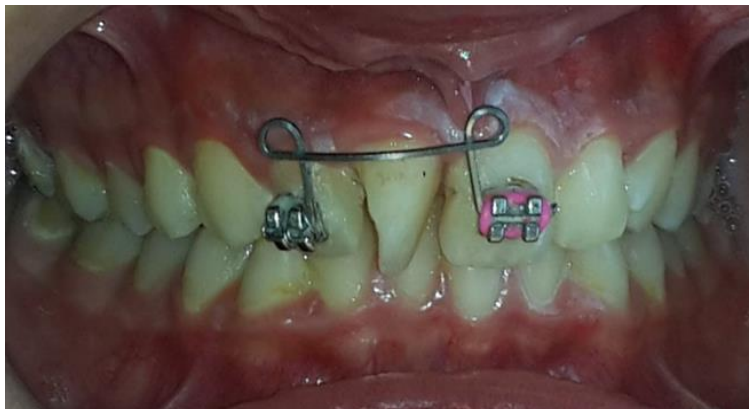
شکل ۳: فنر طراحی شده از نمای روبه‌رو

از قرارگیری سیم Continuous می‌شد. از سوی دیگر باکالی قرارگرفتن دندان، نیروی مداوم پالاتالی را از سیم Continuous به دندان اعمال می‌کرد؛ از این رو فنری جداگانه مطابق با شکل زیر از سیم ۰/۲۲*۰/۱۶ اینچ استیل ساخته شده و جهت جلوگیری از تپینگ و چرخش حین رترکشن، خم‌های آنتی تپ و آنتی روتیشن در بازوهای آن اعمال گردید. پس از یک ماه فضا برای اصلاح چرخش دندان ثنایا فراهم شد؛ به طوری که بیمار هر دو هفته تحت نظر بود و آزرده‌گی بافت نرم ناحیه ثنایاها به وسیله ادجاست‌های مکرر کاهش یافت (شکل ۳).

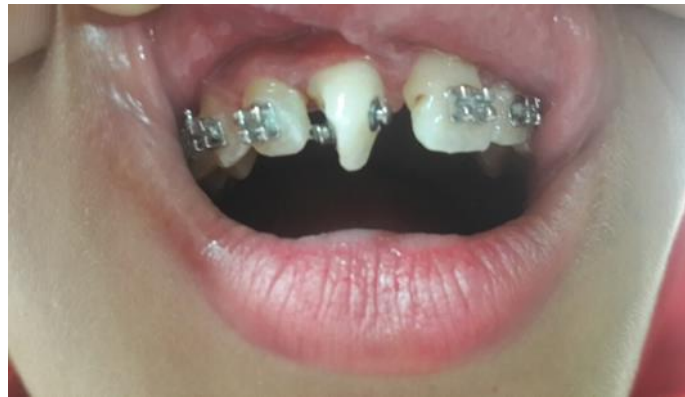
شکل ۴: نمای روبه‌رو از دندان چرخیده پس از ایجاد فضا

پس از ایجاد فضا به منظور Leveling & Aligning و حفظ فضای مذکور، آرچ وایرهای ۱۴ و ۱۶ هزارم اینچ استنلس استیل با دو استاپ در مزیال و دیستال فضای ثنایای راست قرار داده شدند. در ادامه جهت اصلاح چرخش، دو عدد Button در سطح باکال و لینگوآل این دندان و یک عدد نیز در سطح پالاتال ثنایای چپ باند گردیدند و توسط Chain باکال دندان چرخیده به براکت لترال و پالاتال آن به پالاتال سانترال چپ متصل شد (وایر انتخابی در این مرحله ۱۸ استیل با دو استاپ در مزیال و دیستال دندان ثنایا بود) (شکل ۴). در نهایت یک چرخش شدید ۹۰ درجه‌ای دندان ثنایای میانی راست بالا طی ۵ ماه فاز فعال درمان اصلاح گردید (شکل ۵).

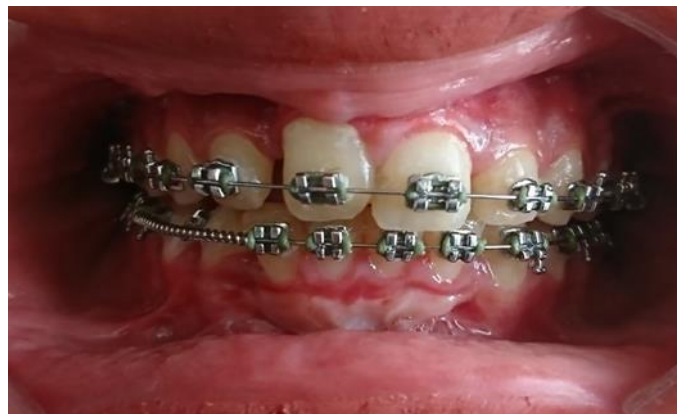
شکل ۵: نمای نهایی پس از اصلاح چرخش دندان
