نقش سونوگرافی ترانس واژینال سه بعدی در ارزیابی جایگذاری نا مناسب آی یو دی بدنال زایمان سزارین: گزارشی یک مورد

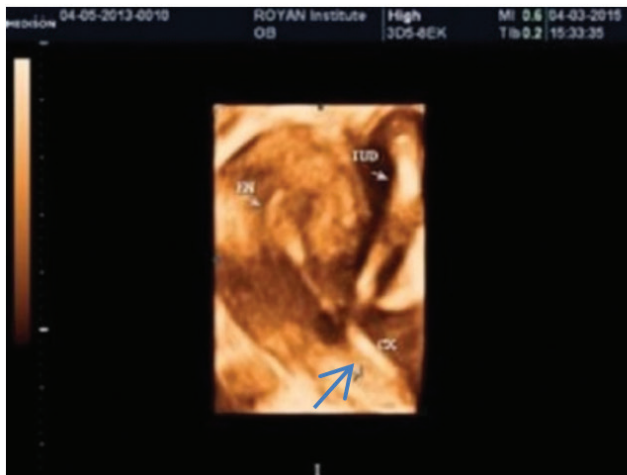
شکل ۲. الف و ب: تصویر ابتدای آی یو دی در کانال سرویکال (فلش بزرگ) و تنه آن در خارج از رحم در دیواره جانبی در مجاورت سروز همراه با تجمع مایع مشهود است (فلش کوچک).

از رحم همراه با مایع اطراف آن رویت شد (شکل ۱ تا ۳). بنابراین سونوگرافی سه بعدی انجام شد که با این روش، سایه آکوستیک آی یو دی و محل قرار گیری آن به خوبی مشخص بود و نشان داد که آی یو دی تا قسمتی در داخل کانال سرویکس سپس از محل اسکار قبلی سزارین به خارج از رحم رفته و در کنار رحم در سطح سروز قرار گرفته است (شکل ۲ و ۱).

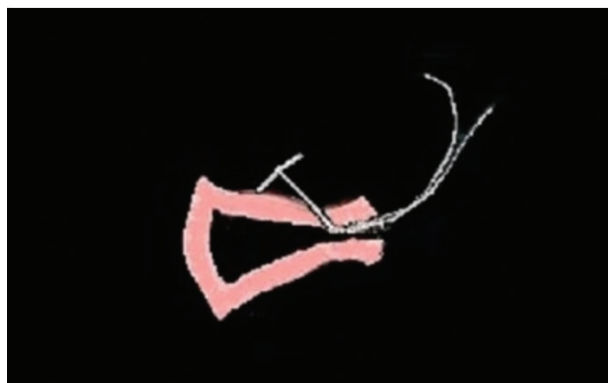
شکل ۳. تصویر شماتیک از جایگزینی نامناسب آی یودی در محل اسکار سزارین.
