## فمورال «تپروسیس» در تعویض مفصل لگن

## Femoral Taperosis in Total Hip Arthroplasty

\*MohammadAli Sahebalzamani, \*\*Afshin Taheriazam, MD

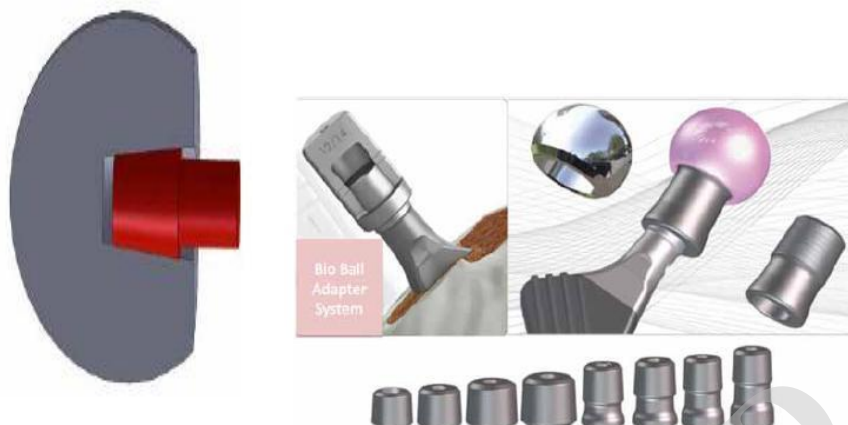
شکل ۱- نمونه‌های ناحیه تماس مخروطی استم با هد (نواحی تیپری) به صورت شماتیک

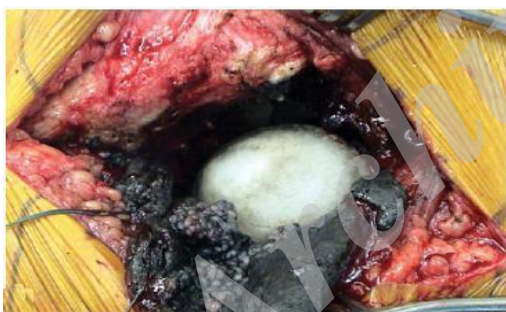
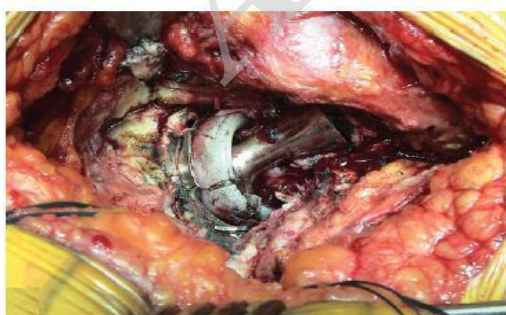
شکل ۲- نمونه‌ای از خوردگی گالوانیکی ایجاد شده در عمل تعویض مفصل ران

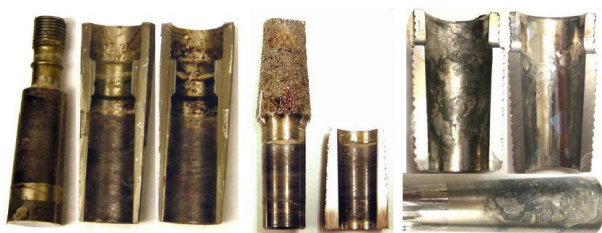
شکل ۳- خوردگی در نواحی تپیری استم‌ها

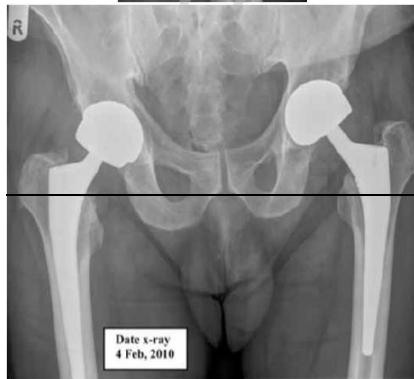
شکل ۵- خوردگی شیاری که باعث شل شدن استم می شود

خوردگی شیاری یکی از انواع خوردگی‌ها است که به جزئیات ساختاری قطعات بستگی دارد. اولین و اساسی‌ترین شرط برای وقوع این خوردگی وجود یک شیار باریک، یا یک ترک عمیق در سطح یا بین دو جزء یک قطعه است. این خوردگی در بین شیارها، به خصوص محل اتصال اجزای ایمپلنت‌ها ایجاد می‌شود و به سرعت پیشرفت می‌کند. خوردگی شیاری باعث لق شدن محل اتصالات و دردهای شدید و حتی شکستگی می‌شود<sup>(۳۶،۳۷)</sup>.

غلظتی از اکسیژن و اسیدی شدن درون شیار ایجاد می‌شود و سریعاً پیشرفت می‌کند. خوردگی شیاری باعث لق شدن محل اتصالات و دردهای شدید و حتی شکستگی می‌شود<sup>(۳۶،۳۷)</sup>.

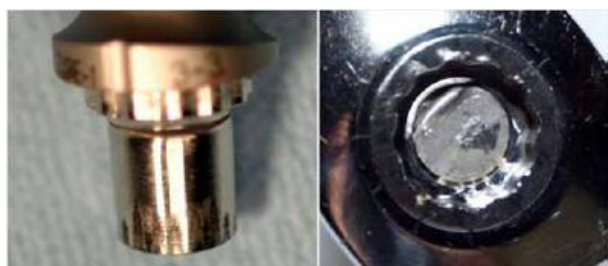
شکل ۶- خوردگی سایشی در ناحیه تیپری و ایجاد پدیده تیپروسیس

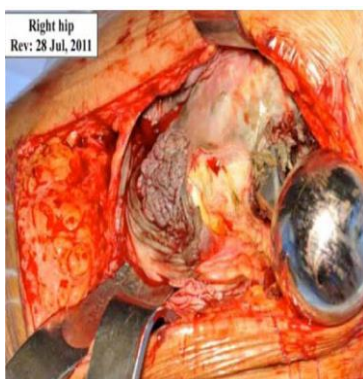
شکل ۷- خارج سازی پروتزهای تعویض مفصل ران به دلیل ایجاد خوردگی مخصوصاً در ناحیه تیپری

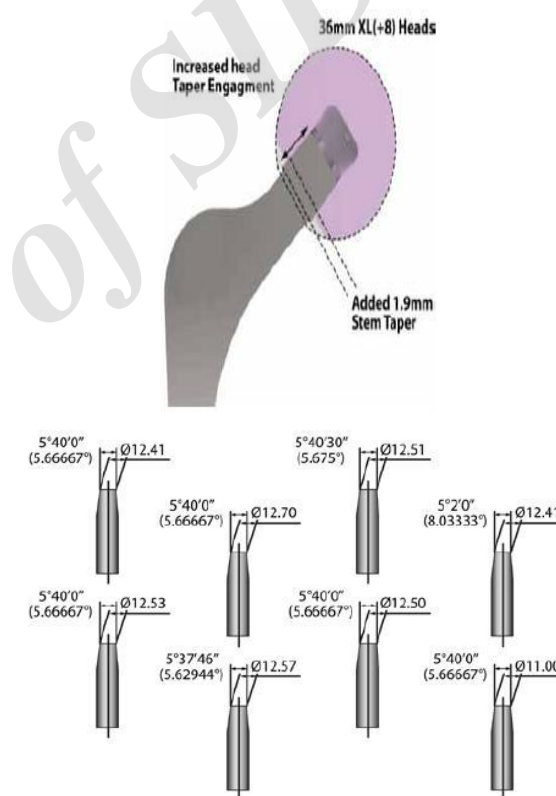
شکل ۱۰- طراحی‌های مختلف نواحی تیپری گردن استم و نقش افزایش سایز سر در درگیری بیشتر با ناحیه تیپری<sup>(۲۰)</sup>.

با افزایش طول سر، فاصله بین ناحیه درگیر تیپر و مرکز سر افزایش می‌یابد. با این افزایش فاصله، مؤلفه نیروی به کاررفته از طریق مرکز سر در ناحیه درگیر شده افزایش می‌یابد و این وضعیت منجر به افزایش گشتاور سر با گردن می‌شود و در نتیجه با میزان فرسایش و خوردگی بیشتر در ناحیه اتصال سر با گردن همراه است.

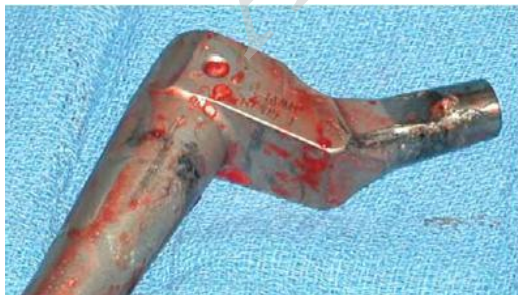
شکل ۱۲- تیپروسیس در آنالیزهای استم‌های خارج شده در دو ناحیه اتصال در گردن و سر بسیار چشمگیر و خطرناک گزارش شده است.

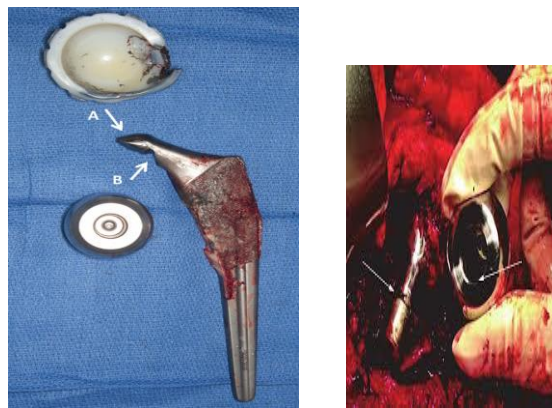
شکل ۱۱- تیپروسیس به طور کاملاً مشهود در فصل مشترک ناحیه اتصال هد با استم دیده می‌شود
