مطالعه لغزش دشتگان و تحلیل خطر آن بر روی بزرگراه قزوین - رشت

هدف: مطالعه لغزش دشتگان و تحلیل خطر آن بر روی بزرگراه قزوین-رشت میباشد.

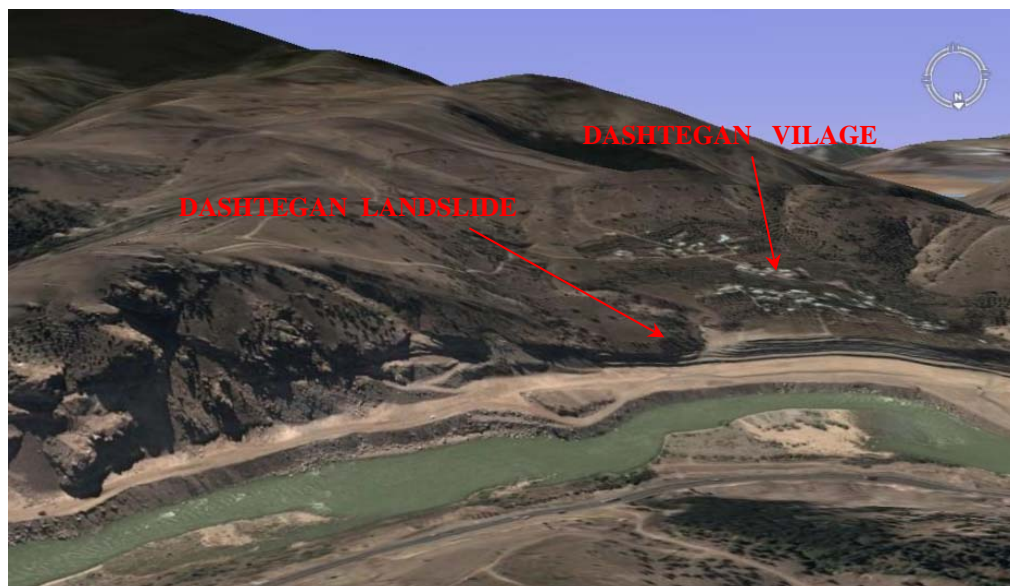
شکل ۱- شکل ماهواره ای آزادراه رشت - قزوین - روستا و زمین لغزش دشتگان

محدوده مورد مطالعه در استان گیلان در ساحل راست رودخانه سفیدرود بین رودبار و رستم آباد در فاصله تقریبی ۳۹ کیلومتری جنوب شهرستان رشت در حد فاصل طول های جغرافیایی "۵۷' ۱۸' ۴۹" تا "۰۳' ۲۴' ۴۹" و عرض های جغرافیایی "۴۵' ۴۷' ۳۶" تا "۳۵' ۵۸' ۳۶" در شمال غربی کوه های عمارلو قرار دارد (شکل ۱). محدوده مورد مطالعه هر چند در استان گیلان قرار دارد، اما هوای آن مرطوب نیست و بیشتر متمایل به معتدل تا کمی خشک می باشد. میزان متوسط بارندگی سالیانه آن بین ۳۰۰ تا ۴۰۰ میلی متر می باشد و به علت ارتفاع نسبتاً کم، نزولات بیشتر به صورت باران است، برف به ندرت می بارد. (۲) بارندگی بیشتر در زمستان و اوایل بهار صورت می گیرد و در همین مدت در بیشتر روزهای غیربارانی باد نسبتاً شدید می وزد.

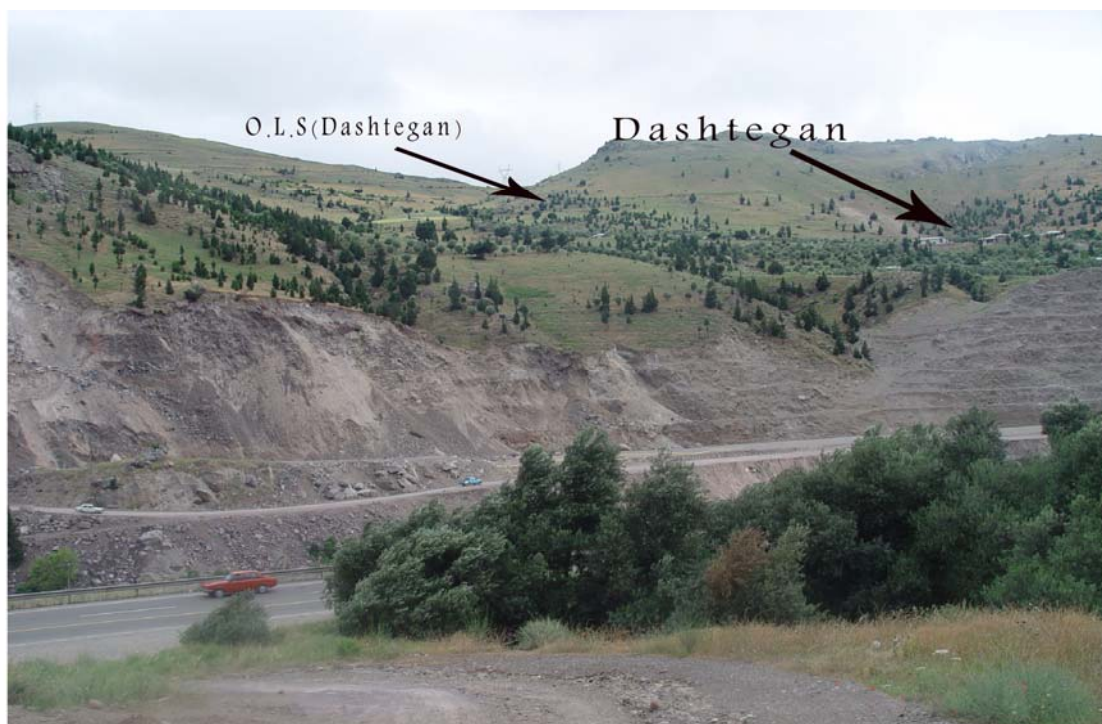
شکل ۴- کیلومتر ۲۹/۷۵ آزادراه، دید به سمت جنوب، برخورد توده زمین لغزش قدیمی دشتگان بر روی رسوبات پادگانه ای.

در فاصله کیلومتر ۲۹/۵۵ تا کیلومتر ۳۰/۴۲ آزادراه، دردیواره ترانشه، مرز بین توده زمین لغزش دشتگان و رسوبات پادگانه ای سفیدرود (PL, Q^c) به وضوح دیده می شود (شکل ۴). شکی وجود ندارد که توده زمین لغزش دشتگان، بر روی پادگانه های قدیمی رودخانه سفیدرود فرو ریخته است. این رسوبات پادگانه ای نسبت به بستر فعلی سفیدرود حدود ۲۰ متر بلندتر است و چنانچه میزان حفر بستر را برای سفیدرود بطور متوسط حدود یک دهم میلی متر در سال در نظر بگیریم، بدین ترتیب بنظر می رسد، زمین لغزش دشتگان حدود ۲۰۰ هزار سال قبل اتفاق افتاده است.

در این فاصله آزادراه، در پاشنه زمین لغزش دشتگان قدیمی یک ترانشه یک طرفه بلند با ۴ پله حفر کرده (شکل ۴) جنس توده سنگ در برگیرنده دیواره ترانشه آمیزه درهمی از قطعات کوچک و بزرگ سنگ های آتشفشانی مخلوط با خاک است هیچ گونه سیمان قطعات را دربرنگرفته ولی چون خاک و مواد ریزدانه بین قطعات بزرگ تر را پر کرده چسبندگی نسبتاً خوبی به این آمیزه درهم داده و فعلاً با شیب ۸ قائم افقی پایدار ایستاده است. در بالای ترانشه در سطح زمین نیز هیچ گونه شکاف کششی دیده نشد. و در مجموع این بخش از زمین لغزش دشتگان تثبیت شده و بدون حرکت است. اما در دراز مدت دیواره های ترانشه با شیب فعلی پایدار نمی ماند و ریزش محلی در آن پدیدار خواهد شد. لذا رای ایمنی دراز مدت ترانشه اقدامات تحکیمی ضروری به نظر می رسد.

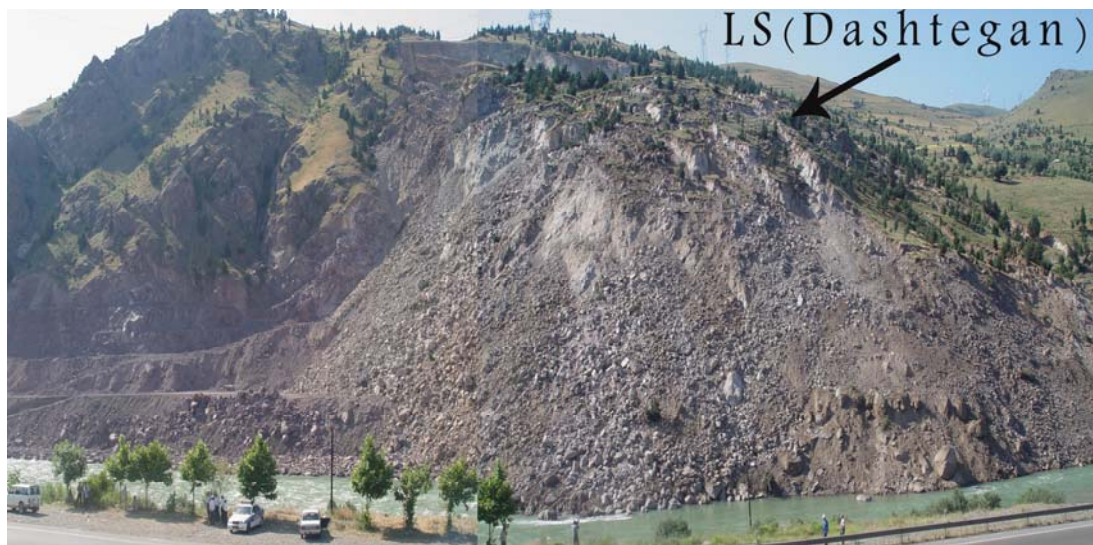
شکل ۵- کیلومتر ۲۹/۵۵ تا کیلومتر ۲۹/۸ آزادراه، دید به سمت جنوب، زمین لغزش جدید دشتگان

این قطعه از آزادراه زیر توده ای از خاک و سنگ مربوط به زمین لغزش دشتگان جدید مدفون شده است (شکل ۵). حجم توده فرو ریخته حدود یک و نیم میلیون مترمکعب برآورد می شود. و از آن جا که تغییر مسیر برای آزادراه امکان ندارد. به هر صورت توده ریخته شده می بایست پاکسازی گردد ولی با وضع موجود دست به ترکیب آن نمی توان زد چون موجب دوباره فعال شدن قسمت بالائی می شود. در این صورت تنها راه چاره تثبیت این قسمت ریخته شده با شمع کوبی و سکوسازی است. در مرحله بعد می بایست قسمت بالای زمین لغزش با طرح های پیچیده مهندسی تثبیت شود و پس از تامین ایمنی و تثبیت کامل زمین لغزش، اقدام به پاکسازی آزادراه شود.

الف- به هر صورت توده ریخته شده، می بایست پاکسازی گردد، ولی با وضع موجود، نمی توان، دست به ترکیب آن زد، چون موجب دو بار فعال شدن قسمت بالایی می شود. در این صورت، بهترین گزینه برای تثبیت دامنه روستای دشتگان، استفاده از شمع های پایدار کننده است. ابتدا با نصب ۲۰ تا ۳۰ عدد شمع، به فاصله ۲ متری در هر ردیف، و در کل ۵ ردیف، باعث تثبیت، زمین بالا دست آزاد راه، می شویم. تا بتوانیم، خاک های زیر دیوارها را برداریم. سپس، باید در انتهای این شمع ها دیوارهای حائل محکمی ساخته شود و روی آن ها ژئوتکستائل قرار دهند، تا از لغزش های احتمالی جلوگیری شود. آنگاه می بایست، زمینهای بالای زمین لغزش، با طرح های پیچیده مهندسی تثبیت شود. که طرح آن در دست تهیه است. و یا آن که مسیر جدیدی برای آزاد راه انتخاب شود.
