## بررسی خوردگی در آزمونهای بتنی مسلح با نسبت آب به سیمان مختلف واقع در شرایط رویارویی پاشش در منطقه خلیج فارس

## Study of Corrosion in Reinforced Concretes with Different Water to Cement Ratios at Splash zone

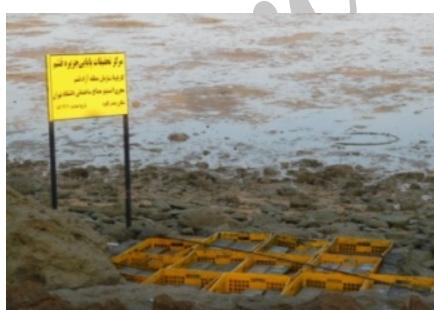
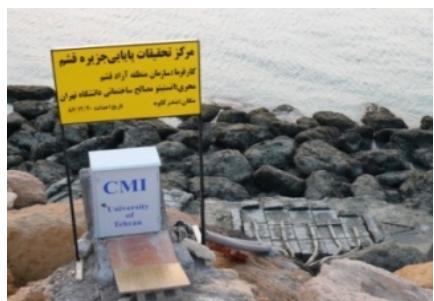
**احداث اولین سایت دانشگاهی- تحقیقاتی کشور در زمینه پایایی بتن در بندرعباس در سال ۱۳۸۲، با پشتیبانی سازمان منطقه آزاد قشم دومین سایت تحقیقاتی- دانشگاهی پایایی بتن کشور را در سال ۱۳۸۶ در جزیره قشم احداث نموده است (شکل ۱)).**

شکل ۱- سایت تحقیقاتی پایایی بتن در جزیره قشم

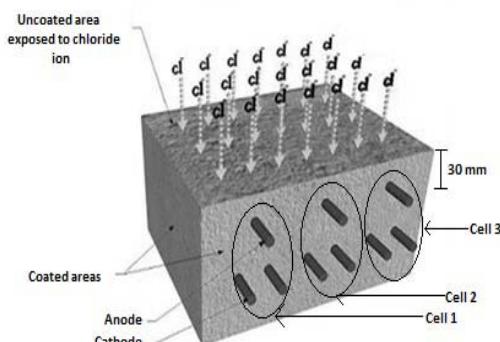
برای انجام این تحقیق آزمونهای بتونی مسلح به ابعاد ۵۵×۳۰×۲۰ سانتی‌متر برای ارزیابی خوردگی آرماتور ساخته شده

است (شکل (۲)). لازم به ذکر است که سه ماه پس از شروع زمان رویارویی اولین قرائت انجام شده و حداقل فاصله زمانی بین قرائتها یک ماه می‌باشد.

شکل ۲- جزئیات آزمونهای بتنی مسلح

لازم به ذکر است که در آزمونهای بتنی مسلح این تحقیق به ازای سه میلگرد آند در بالا، شش میلگرد کاتد در پایین آزمونه وجود دارد. به طوری که هر آزمونه با در نظر گرفتن یک میلگرد آند در بالا و دو میلگرد کاتد در پایین در مجموع تشکیل سه سیستم ماکروپیل را می‌دهد. بنابراین در هر روش بررسی خوردگی در این تحقیق برای هر سیستم ماکروپیل یک قرائت انجام شده که در مجموع سه قرائت برای هر آزمونه وجود داشته

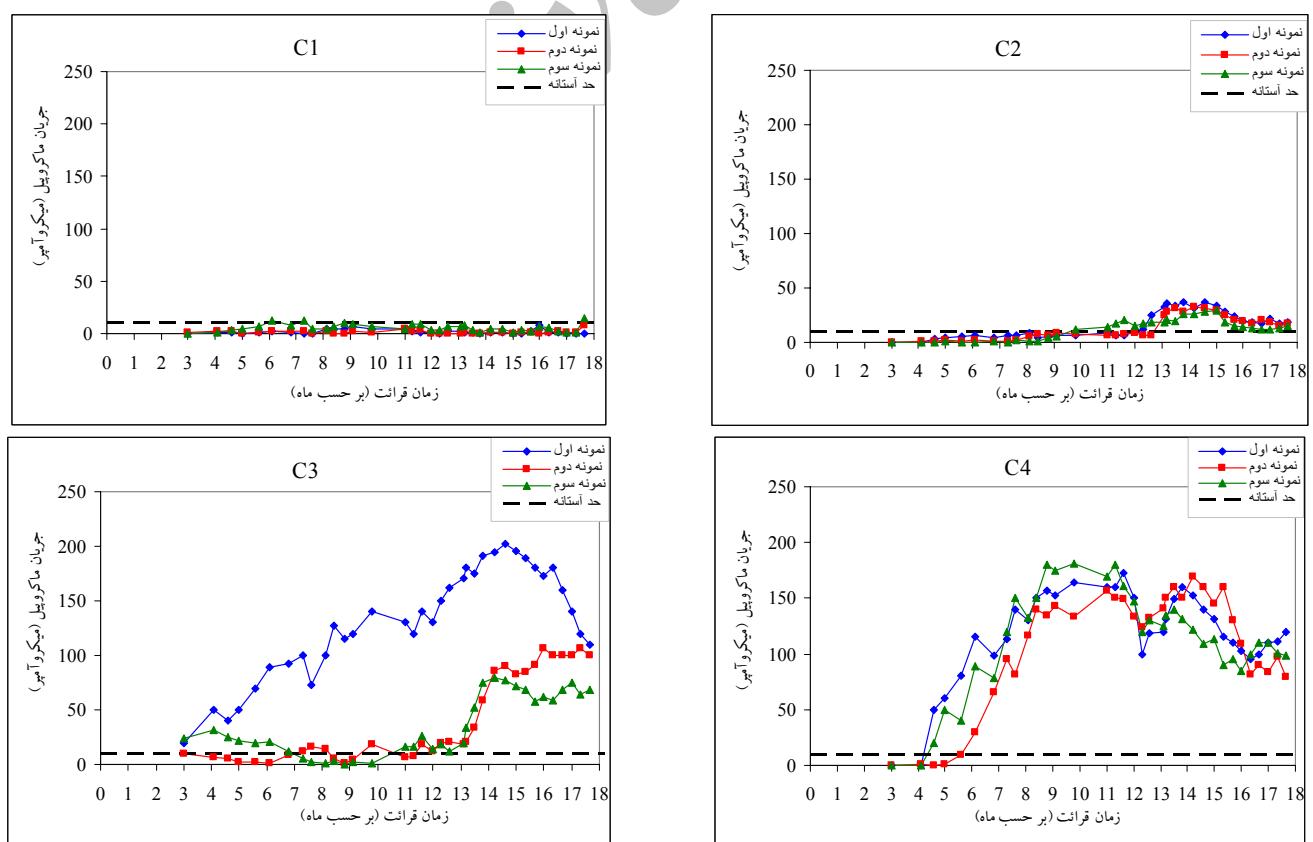
آزمونهای C2 و C3 هر دو پس از گذشت حدود ۱۳ ماه و در آزمونه C4 پس از گذشت ۵ ماه از زمان رویارویی از حد آستانه خوردگی مورد نظر تجاوز کرده است. البته در بررسی روند تغییرات آزمونهای C2 و C4 بعد از مدتی افت جریان ماقروپیل مشاهده می‌شود. دلیل وقوع این افت نیازمند بررسی بیشتر در طول مدت زمان با توجه به روند تغییرات جریان در دیگر آزمونهای می‌باشد. در ضمن تغییرات غیرطبیعی نمونه اول آزمونه C3 را می‌توان ناشی از عدم اسید شویی مناسب در زمان ساخت آزمونه وجود ذرات خوردگی بر روی میلگرد دانست.

در این تحقیق بررسی جریان ماقروپیل و پتانسیل نیمپیل آزمونهای در طول ۱۸ ماه از زمان رویارویی در بازه‌های زمانی یک ماهه در ناحیه پاشش انجام شده است که اولین قیامت ۳ ماه پس از زمان آغاز رویارویی ثبت شده است. روند تغییرات مربوط به جریان ماقروپیل و پتانسیل نیمپیل آزمونهای با نسبت‌های آب به سیمان مختلف به ترتیب در شکل (۳) و (۴) ارائه شده است. همان‌طور که در شکل (۳) مشاهده می‌شود، روند تغییرات جریان ماقروپیل در آزمونه C1 با گذشت ۱۸ ماه از زمان رویارویی زیر حد آستانه بوده و در طول این مدت تغییرات محسوسی مشاهده نمی‌شود. با این حال جریان ماقروپیل در

شکل ۳- تغییرات پتانسیل ماقروپیل آزمونهای واقع در ناحیه پاشش برای طرح‌های اختلاط مختلف

مقادیر این جدول نشان می‌دهند که نتایج حاصل از دو روش بررسی خوردگی، تأیید کننده نتایج همدیگر می‌باشند و تطابق مناسب و قابل قبولی نسبت به یکدیگر دارند. همان‌طور که در جدول (۳) مشاهده می‌شود با افزایش نسبت آب به سیمان مدت زمان رسیدن مقادیر جریان ماکروپیل و پتانسیل نیمپیل به حد آستانه خوردگی کاهش می‌یابد. به طوری که در آزمونه C1 (کمترین نسبت آب به سیمان) با توجه به بهبود ریزاساختار بتن در اثر کاهش نسبت آب به سیمان، مقادیر قرائت شده در هر دو روش اندازه‌گیری با گذشت ۱۸ ماه از زمان رویارویی به حد آستانه خوردگی نرسیده‌اند که این نشان دهنده عدم وجود خوردگی در طول این مدت در این آزمونه می‌باشد.

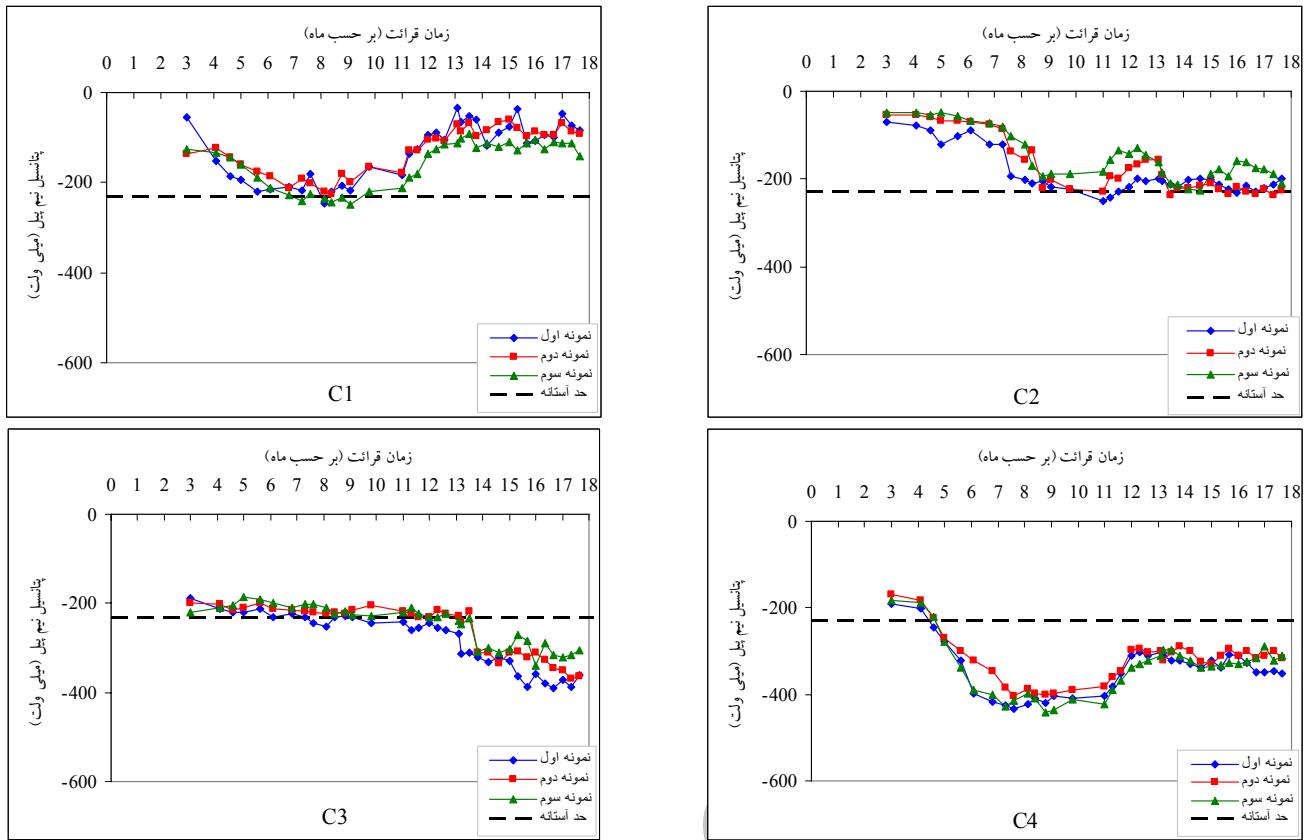
شکل (۴) نیز نشان‌دهنده روند تغییرات پتانسیل نیمپیل می‌باشد. همان‌طور که مشاهده می‌شود روند این تغییرات در آزمونه C1 در طول ۱۸ ماه از حد آستانه خوردگی تجاوز نکرده و تقریباً روند ثابت و یکنواختی در ماههای انتهایی داشته است. مشابه این روند در جریان ماقروپیل مربوط به این آزمونه هم تکرار شده است. در آزمونه C2 با وجود این که مقادیر پتانسیل نیمپیل بخصوص در ماههای انتهایی در محدوده نزدیک به حد آستانه بوده‌اند ولی در طول مدت زمان مورد بررسی از حد آستانه خوردگی تجاوز نکرده‌اند.

شکل ۴- تغییرات پتانسیل نیمپیل آزمونهای واقع در ناحیه پاشش برای طرحهای اختلاط مختلف

مقادیر مربوط به آزمونه C3 نیز پس از ۱۴ ماه به مقادیر منفی‌تر از مقدار ۲۳۰- میلی ولت (حد آستانه) رسیده است. این در حالی است که پتانسیل نیمپیل هر سه میلگرد آند آزمونه C4 بعد از ماه پنجم منفی‌تر از ۲۳۰- میلی ولت بوده که نشان می‌دهد خوردگی با احتمال بیش از ۹۰ درصد بعد از ماه پنجم رخ داده است. مشابه آزمونه C1، روند تغییرات پتانسیل نیمپیل در آزمونهای C3، C2 و C4 نیز تقريباً مشابه روند تغییرات جریان ماکروپیل در این آزمونهای می‌باشد. در این راستا، جدول (۳) مدت زمان تخمینی عبور از حد آستانه خوردگی در روش‌های پتانسیل نیمپیل و جریان ماکروپیل در آزمونهای مختلف را نشان می‌دهد.
