## ارزیابی آزمایشگاهی اتصال صلب فلنچی با مقطع کاهش یافته و فیوز قابل تعویض

## Experimental Evaluation of Rigid Connection with Reduced Section and Replaceable Fuse

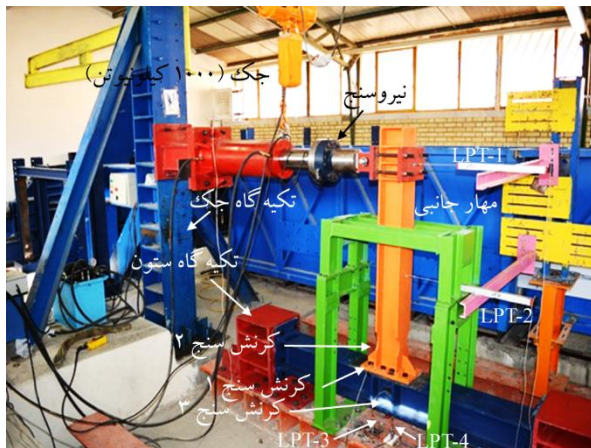
شکل (۴): (الف) نمونه RBS-F (ب) نمونه RBS-F (ج) نمونه RWS-F.

جک به بالای تیر مفصل شد و سمت دیگر آن به قاب صلب متصل شد. کد ارتفاعی اتصال جک به تیر از روی ورق انتهایی، در نمونه اول ۱۳۰۰ میلی متر و در نمونه‌های دوم و سوم به علت

شکل (۴) ساختار آزمایش را برای هر سه نمونه نشان می‌دهد. از یک جک هیدرولیکی با حداقل ظرفیت ۱۰۰۰ KN و ظرفیت جابه‌جایی ۳۰۰ میلی‌متر در فشار و کشش استفاده شد. برای اعمال بارگذاری شبه استاتیکی چرخه‌ای، یک انتهای

وجود نشیمن، ۱۱۵۰ میلی‌متر بود. برای مهار جانبی تیر از یک سازه مناسب، ساخته شده از پروفیل IPE160 استفاده شد. برای اندازه‌گیری جابه‌جایی انتهایی تیر، وسط تیر، چرخش چشمه اتصال و بلندشدگی ورق انتهایی از تعدادی پتانسیومتر<sup>۸</sup> خطی (LPT) استفاده شد که دارای دقتی بین ۰/۰۱ تا ۰/۰۴ میلی‌متر بودند. برای انتها و وسط تیر از دو LPT با کورس ۴۵۰ میلی‌متر، برای چشمه اتصال از دو LPT با کورس ۵۰ میلی‌متر و برای سنجش بلندشدگی ورق انتهایی، از LPT با کورس ۲۵ میلی‌متر استفاده شد. همچنین کرنش سنج TML-YEFLA-2 با مقاومت ۱۲۰ اهم و فاکتور اندازه‌گیری ۲/۱۴ در بال تیر، وسط چشمه اتصال و روی ورق انتهایی نصب شد. برای ثبت اطلاعات نیز از یک دیتالاگر ۳۲ کاناله استفاده شد.

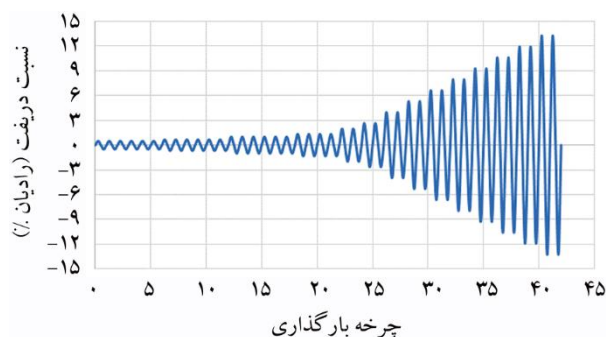
شکل (۵): پروتکل بارگذاری.

برای بارگذاری چرخه‌ای از پروتکل ارائه شده در FEMA استفاده شد [۱۵]؛ بدین ترتیب که ابتدا دریفت‌های ۰/۰۰۳۷۵،

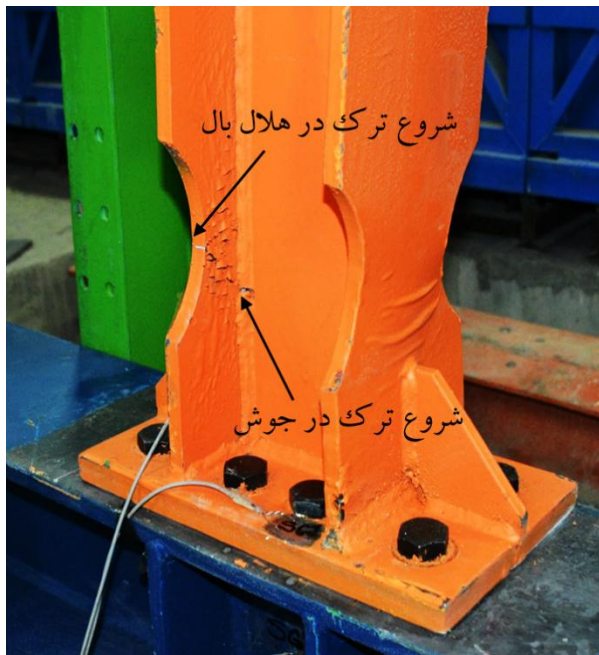
شکل (۷): (الف) شروع ترک، (ب) گسیختگی در بال و جان تیر.

ترک‌هایی در محل اتصال جان به بال و همچنین در وسط برش هلالی بال مشاهده شد (شکل ۷-الف). در دریفت ۰/۰۹ ترک در بال تیر به سرعت توسعه یافت و به جان تیر سرایت نمود و در ادامه، باعث افت شدید نمودار لنگر-دریفت و تخریب اتصال گردید (شکل ۷-ب). مقدار ماکزیمم لنگر اتصال ۱۹۰/۵۴ KN-m در دریفت ۰/۰۸ ثبت شد. عملکرد اتصال بسیار مناسب است و افت قابل توجهی تا لحظه آخر بارگذاری مشاهده نمی‌شود. تضعیف مقاومت در تیر، باعث حفظ اتصال شد و خسارت در ناحیه کاهش یافته متمرکز شد. شاید تنها نقطه ضعف اتصال را بتوان عدم امکان تعویض تیر پس از زلزله متوسط یا شدید دانست.

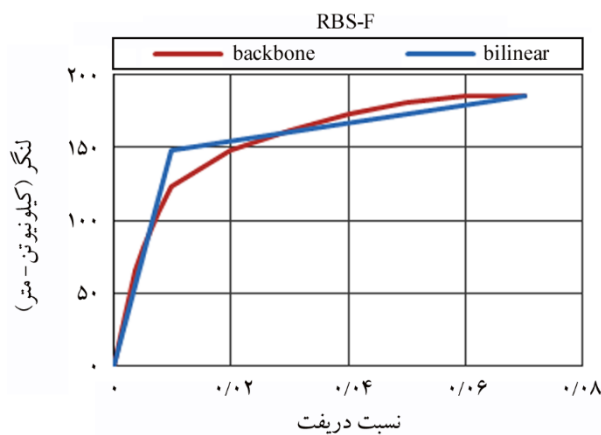
شکل (۱۲): نمودار backbone و دوخطی معادل در نمونه‌های الف (RBS)، ب (RWS-F) و ج (RBS-F).

۴-۱- نمودار backbone و دو خطی معادل در نمونه‌ها  
 برای هر سه نمونه آزمایشگاهی، نمودار backbone برای ناحیه مثبت منحنی هیستریزیس لنگر-دریفت ترسیم شد و منحنی دو خطی معادل، طبق معیارهای مطرح شده در FEMA بر آن برازش داده شد [۱۶]. نمودار backbone در جهت اطمینان، تا نقطه اوج منحنی هیستریزیس در نظر گرفته شد و از بخش کاهش آن، صرف نظر شد. همان‌طور که در شکل (۱۲) ملاحظه می‌شود، ترسیم نمودار دو خطی معادل باید طوری انجام شود که سطح زیر منحنی آن، با نمودار backbone برابر شود (انرژی معادل). با ترسیم نمودار دوخطی معادل پارامترهای لنگر تسلیم ( $M_y$ )، دریفت تسلیم ( $\theta_y$ )، لنگر نهایی ( $M_u$ ) و دریفت نهایی ( $\theta_u$ ) مشخص می‌شوند و می‌توان سختی مؤثر ( $K_e$ ) و شکل‌پذیری ( $\mu$ ) را به صورت زیر محاسبه نمود:

$$\mu = \theta_u / \theta_y \quad (۴)$$

$$k_e = M_y / \theta_y \quad (۵)$$

مقاومت نهایی نمونه‌های RBS و RBS-F در یک حدود است. ولی مقاومت نهایی نمونه RWS-F نسبت به RBS-F بسیار کمتر است. دلیل اصلی آن را می‌توان هندسه نمونه RWS-F دانست. مورب بودن نیروهای کشش و فشار در بال‌ها، در ناحیه کاهش یافته باعث کاهش مقاومت نمونه شده است. البته همان‌طور که بیان شد بال نمونه RWS-F بر اساس نورد سرد ساخته شد و تنش پسماند زیادی در آن ایجاد شد (شکل ۱۳). تنش پسماند تأثیری در مقاومت خمشی تیر ندارد ولی ممکن است با تشدید اثر خستگی، باعث کاهش شکل‌پذیری آن شود.

شکل‌پذیری یکی از پارامترهای مهم در طراحی سازه می‌باشد که توانایی آن را در قبول تغییر شکل‌هایی در محدوده پلاستیک، بدون تغییر قابل ملاحظه‌ای در مقاومت، نشان می‌دهد. مشخصات لرزه‌ای سه نمونه در جدول (۳) ارائه شده‌اند. از منظر شکل‌پذیری، هر سه نمونه وضعیت مناسبی دارند ولی نمونه RWS-F علاوه بر قابلیت تعویض، نسبت به نمونه RBS شکل‌پذیری بالاتری دارد.

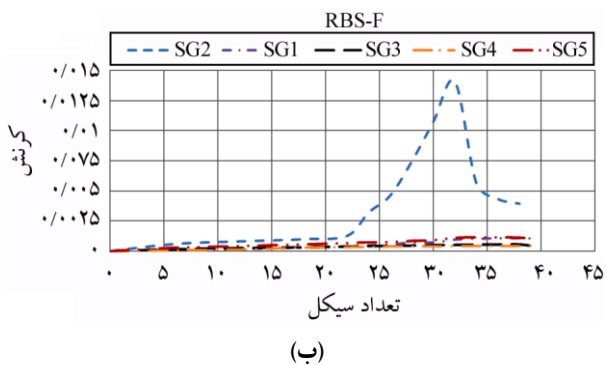
شکل (۱۵): نمودار تغییرات کرنش در نمونه الف- RBS - ب- RBS-F - ج- RWS-F.

کرنش در SG2 که در روی بال تیر قرار گرفته بیشترین مقدار، و کرنش در SG3 واقع در چشمه اتصال، کمترین مقدار را دارد. کرنش در نمونه RWS-F نسبت به نمونه RBS-F کمتر است.

شکل (۱۵) قدر مطلق حداکثر مقدار کرنش را در هر چرخه، در طول بارگذاری برای نمونه ها نشان می دهد. در تمامی نمونه ها

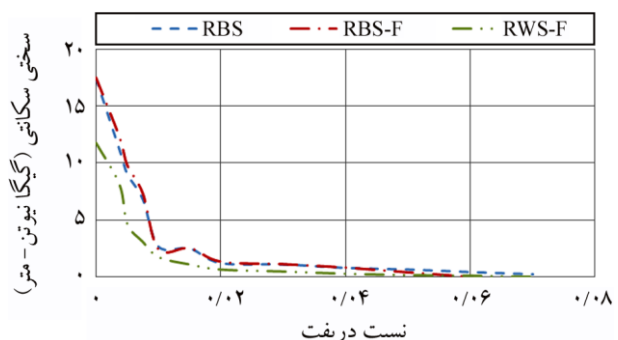
شکل (۱۴): تغییرات سختی سکانتی نمونه ها نسبت به دریفت.

نمونه RWS-F با فولاد مقاوم تر ساخته شود، نه تنها مقاومت نمونه افزایش چشمگیری دارد، بلکه می توان انتظار شکل پذیری بالاتری را نیز از آن داشت. سختی مؤثر نمونه RWS-F از بقیه نمونه ها کمتر است که می توان آن را به کاهش مقاومت نهایی نسبت داد. سختی مؤثر نمونه های RBS و RBS-F نیز با هم ۲۰ درصد اختلاف دارند. سختی مؤثر، شیب اولیه نمودار دو خطی معادل است؛ بنابراین فقط بیانگر سختی لحظه ای سازه نیست و به مقاومت نهایی نمونه ها، کیفیت کلی نمودار backbone و سطح زیر نمودار آن نیز بستگی دارد. سختی سکانتی سه نمونه بر اساس شیب لحظه ای نمودار backbone محاسبه و در شکل (۱۴) ارائه شده است. مشاهده می شود سختی سکانتی نمونه های RBS و RBS-F بسیار مشابهند، در حالی که سختی سکانتی نمونه RWS-F از آنها کمتر است.

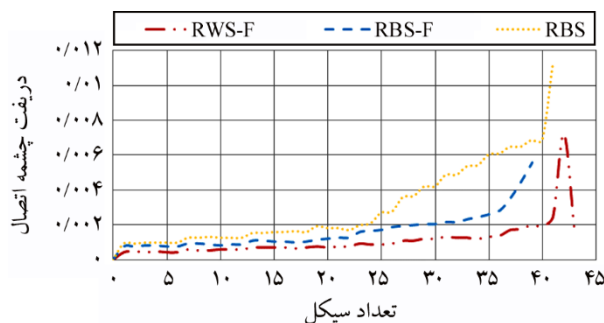
شکل (۱۶): مقایسه دوران چشمه اتصال در نمونه‌ها.

دوران چشمه اتصال را می توان بر اساس نتایج LPT3 و LPT4 محاسبه نمود. شکل (۱۶) حداکثر مقدار مطلق دوران را در چشمه اتصال، در طول بارگذاری در نمونه ها نشان می دهد. بیشترین دوران مربوط به نمونه RBS است. کمترین میزان دوران نیز مربوط به نمونه های RBS-F و RWS-F است که یکی از دلایل

آن را می‌توان استفاده از نشیمن اتصال، در بر ستون در این نمونه‌ها دانست. بنابراین این دو نمونه‌ی قابل تعویض، بیشترین محافظت را نیز از چشمه اتصال دارند.
