### چکیده

## مطالعه آزمایشگاهی روش‌های متداول مهار دیوارهای میانقاب بنایی به قاب‌های فولادی در ایران

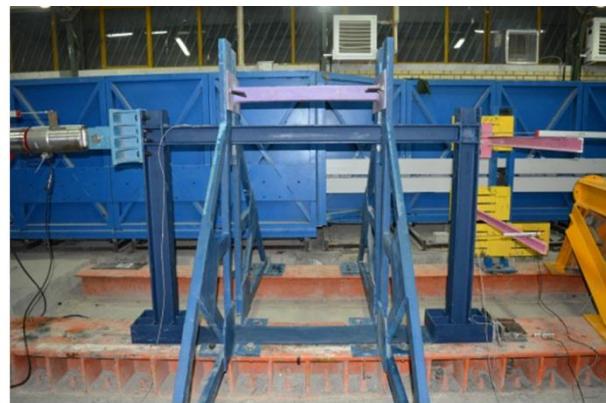
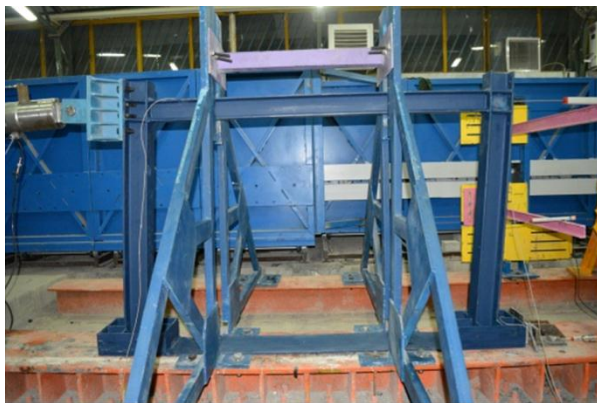
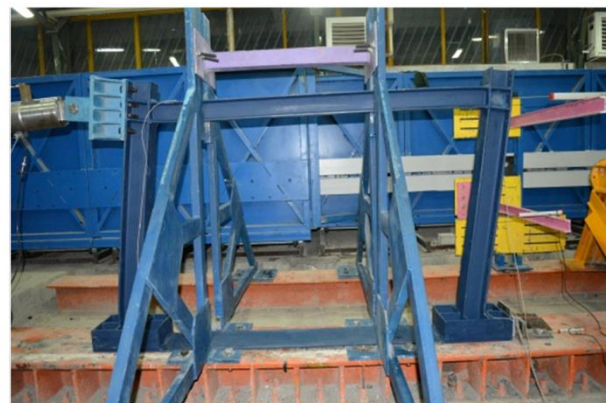
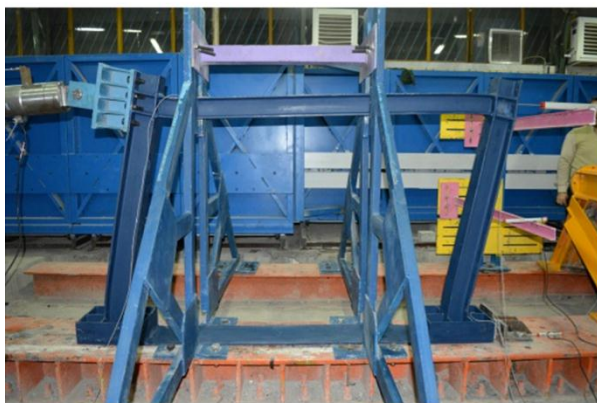
شکل (۲): قاب F1. (الف) نمای قاب قبل از بارگذاری. (ب) دریفت ۵ درصد. (پ) دریفت ۱۰ درصد. (ت) دریفت ۱۵ درصد.

اولین نمونه‌ای که مورد آزمایش قرار گرفت قاب فولادی بدون میانقاب بود. در شکل (۲) نمونه قاب F1 در حالات مختلف قبل از بارگذاری و نیز در دریفت‌های مختلف ۵، ۱۰ و ۱۵ درصد نشان داده شده است.

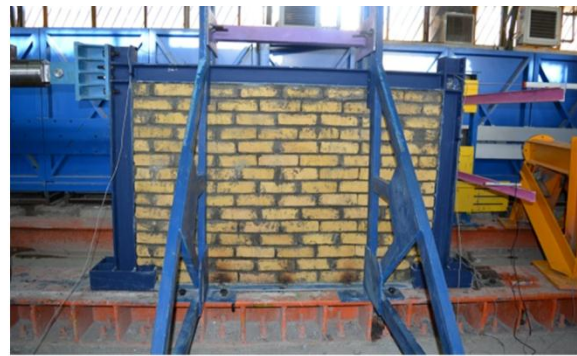
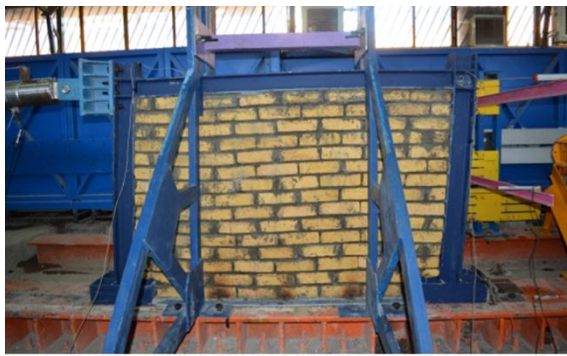
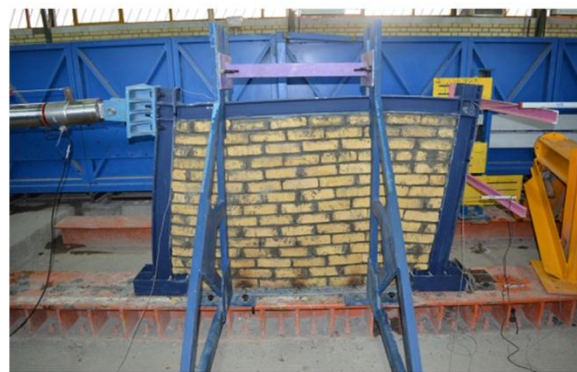
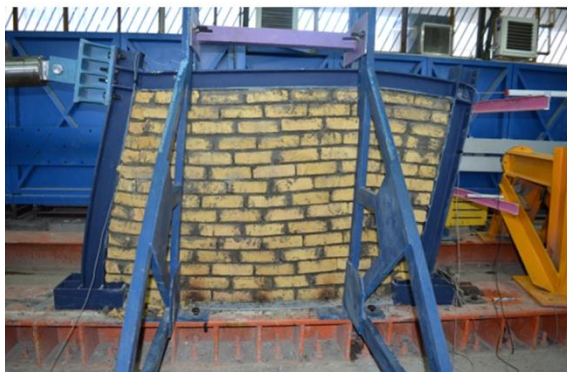
شکل (۴): قاب F2. (الف) نمای قاب قبل از بارگذاری. (ب) دریفت ۵ درصد. (پ) دریفت ۱۰ درصد. (ت) دریفت ۱۵ درصد.

نمونه بعدی که مورد آزمایش قرار گرفت، قاب دارای دیوار میانقاب کامل و بدون هرگونه مهار بین دیوار و قاب بود. شکل‌های مختلف این قاب در مراحل مختلف قبل و بعد از بارگذاری و همچنین الگوی توسعه ترک و حالات شکست دیوار در شکل (۴) نشان داده شده است.

با شروع اعمال بار و در جابه‌جایی ۱۰ میلی‌متر، یک ترک مویی مورب در امتداد قطر فشاری دیوار و در درزهای قائم و افقی ملات به صورت پلکانی به وجود آمد. با افزایش جابه‌جایی، توسعه ترک نیز افزایش یافته و دهانه ترک بزرگ‌تر شد. با ادامه روند افزایش جابه‌جایی و به دلیل اندرکنش قاب و میانقاب، مشاهده شد که قسمت میانی و نیمه سمت راست دیوار به سمت بالا حرکت نموده و با اعمال فشار به تیر، موجب کمزش آن به سمت بالا شد. مشابه این رفتار قبلاً توسط ری‌دینگتون [۱۹] و آچیوتا [۲۰] گزارش شده است. در جابه‌جایی ۴۰ میلی‌متر یک ترک قائم در قسمت سمت راست و از زیر تیر تا امتداد ترک قطری پانل در دیوار تشکیل شد. در نیمه سمت چپ دیوار و امتداد قطر فشاری، انتهای آجرها به سمت پایین متمایل شده و در نیمه سمت راست انتهای آجرها به سمت بالا حرکت نمودند که این موضوع باعث ایجاد یک موج قائم در رج‌های دیوار گردید. به دلیل تمایل میانقاب پر به واکنش با تیر قاب، کمزش قائم تیر شبیه تغییر شکل رج‌های دیوار می‌باشد.

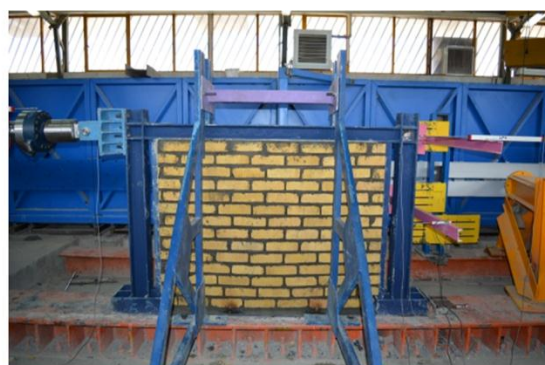
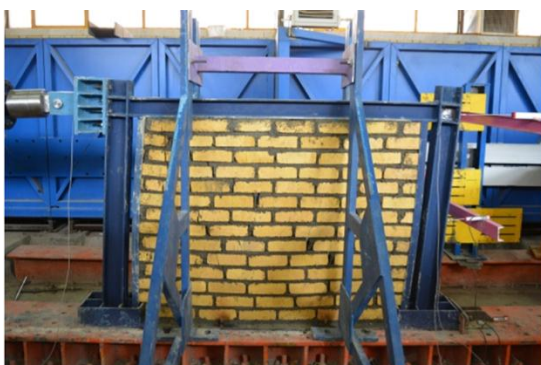
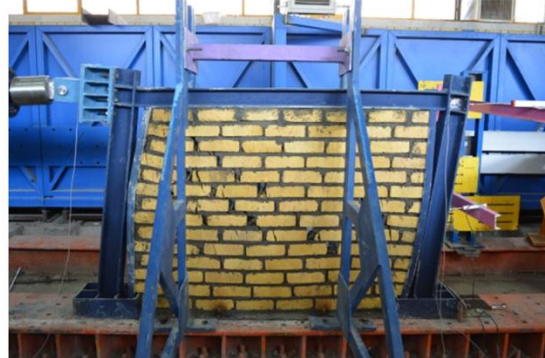
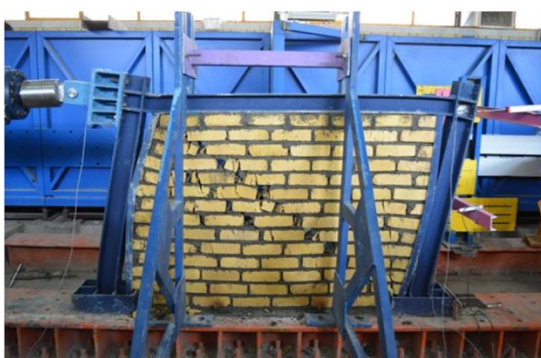
شکل (۶): قاب F3. (الف) نمای قاب قبل از بارگذاری. (ب) دریفت ۵ درصد. (پ) دریفت ۱۰ درصد. (ت) دریفت ۱۵ درصد.

یک ایده بسیار ساده و کاربردی جهت جدایی پانل میانقاب از قاب و مهار میانقاب در مقابل انحراف و ریزش خارج از صفحه، استفاده از نبشی های قائم در دو طرف پانل میانقاب می باشد که در نمونه سوم مورد آزمایش قرار گرفت. چهار نبشی قائم در دو طرف دیوار از پایین به بیس پلیت و از بالا به زیر تیر متصل شدند و به این ترتیب پانل میانقاب از هر طرف با فاصله ای به مقدار ۵۰ میلی متر از ستون جدا گردید. در هر یک از نبشی ها یک بال موجب مهار جابه جایی داخل صفحه و جدایی قاب و میانقاب گردید و بال دیگر آن برای مهار جابه جایی خارج از صفحه دیوار به کار گرفته شد. حالات مختلف قاب، قبل و بعد از بار گذاری و همچنین الگوی توسعه ترک و حالات شکست دیوار در شکل (۶) و نمودار نیرو جابه جایی قاب و نمودار دو خطی معادل آن در شکل (۷) نشان داده شده است.

در جابه‌جایی ۱۵ میلی‌متر اولین ترک در پانل میانقاب تشکیل شد. این ترک به صورت مورب و پلکانی، در درزهای افقی و قائم ملات، از گوشه بالای سمت چپ پانل با زاویه‌ای نزدیک به ۴۵ درجه به سمت گوشه پایین سمت راست ادامه یافت. با افزایش جابه‌جایی قاب عرض ترک هر لحظه بزرگ‌تر گردید. در جابه‌جایی ۳۰ میلی‌متر یک ترک دیگر به صورت موازی با ترک اول از گوشه سمت چپ فوقانی دیوار به سمت پایین دیوار تشکیل شد. این ترک برخلاف ترک اول که در درزهای افقی و قائم ملات تشکیل گردید، بیشتر در آجرها و درزهای قائم ملات تشکیل شد. با ادامه جابه‌جایی و بزرگ‌تر شدن عرض ترک‌ها نبشی‌های دو طرف به شکل هلالی از قسمت میانی ارتفاع خود تغییر شکل داده و به ستون‌ها نزدیک شدند. در ادامه و در جابه‌جایی ۵۸ میلی‌متر، با افزایش قوس نبشی‌های دو طرف، ترک سوم از نقطه ابتدای فوقانی ترک دوم آغاز و به صورت قائم تا میانه ارتفاع دیوار ادامه یافت.

در این نمونه نیز همانند نمونه قاب F2، بالا آمدگی نیمه سمت راست دیوار مشاهده شد اما مقدار آن کمتر از نمونه قبلی بود که نشان‌دهنده تمایل کمتر دیوار به تقابل با تیر است. بنابراین مقدار کم‌مانش قائم تیر در این نمونه کمتر بود. در این نمونه جابه‌جایی خارج از صفحه دیوار به خوبی توسط نبشی‌ها مهار گردید.

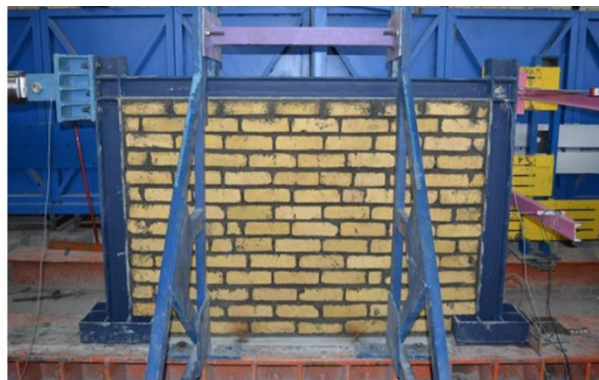
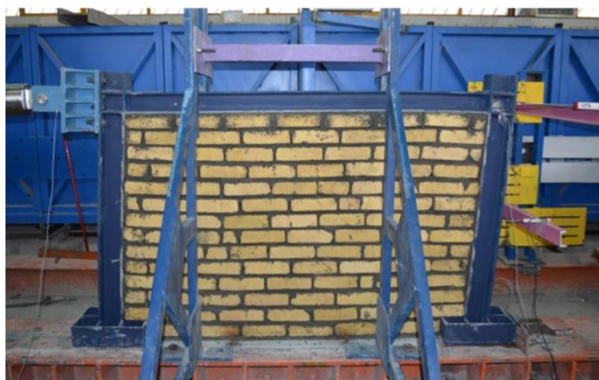
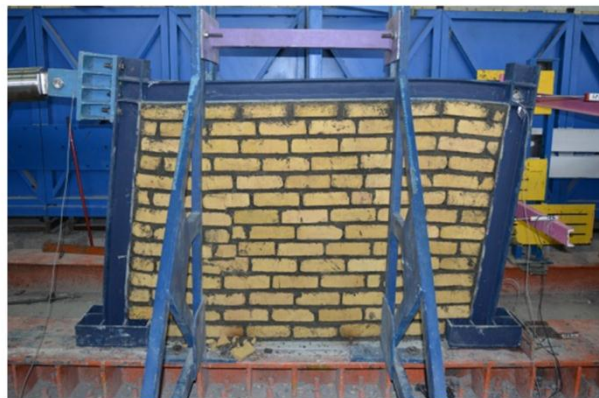
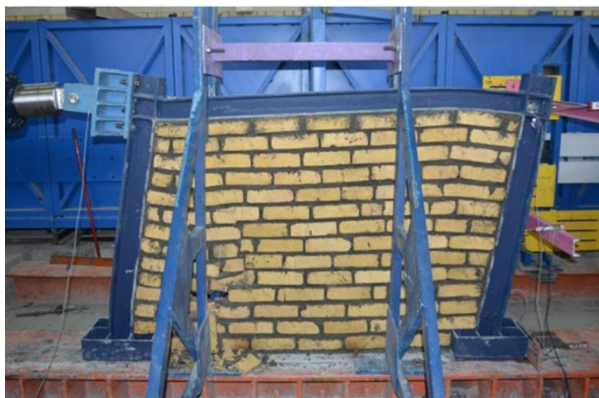
شکل (۸): قاب F4. (الف) نمای قاب قبل از بارگذاری. (ب) دررفت ۵ درصد. (پ) دررفت ۱۰ درصد. (ت) دررفت ۱۵ درصد.

راه‌حل ساده و کاربردی دیگری که می‌توان برای مهار و اتصال دیوار به قاب در نظر گرفت، استفاده از آرماتورهای با خم‌های ۹۰ درجه در دو انتهاست. این ایده در نمونه چهارم مورد آزمایش قرار گرفت که شکل‌های مختلف آن در شکل (۸) نشان داده شده است. آرماتورهای مورد استفاده می‌توانند به منظور مهار دیوار در تغییر شکل‌های داخل و خارج از صفحه مؤثر باشند.

در این نمونه تا اعمال جابه‌جایی ۳۶ میلی‌متر هیچ‌گونه ترکی در دیوار ایجاد نگردید. اولین ترک مویی در جابه‌جایی ۳۶ میلی‌متر در پانل میانقاب تشکیل شد. تأخیر تشکیل ترک در دیوار، نسبت به سایر نمونه‌ها، به دلیل وجود میلگردهای اتصال قاب و میانقاب بود که علاوه بر آن موجب تغییر الگوی توسعه ترک و مد شکست دیوار نیز گردید. راستای تشکیل و انتشار این ترک از وسط دیوار در قسمت پایین به سمت گوشه بالای سمت چپ دیوار بود که در آجرها و درزهای قائم ملات تشکیل شد. همچنین بالا آمدن قسمت سمت راست دیوار مشاهده شد که

با ادامه افزایش جابه‌جایی قاب و در جابه‌جایی  $86$  میلی‌متر پوسته شدن آجرها در قسمت میانی مسیر تشکیل ترک مشاهده شد و در جابه‌جایی  $112$  میلی‌متر بخشی از قسمت پوسته شده فرو ریخت. از این مرحله به بعد ترک‌هایی به صورت پراکنده و قائم در تعدادی از آجرهای نیمه سمت راست مشاهده شد اما تمرکز تخریب دیوار در قسمت آجرهای پوسته شده بود که در نهایت منجر به تخریب موضعی و ایجاد سوراخ در دیوار گردید. در این نمونه خرد شدن گوشه دیوار مشاهده نشد. در پایان آزمایش، تغییر مکان خارج از صفحه دیوار در قسمت میانی مقدار  $60$  میلی‌متر اندازه‌گیری گردید. آزمایش با تخریب موضعی دیوار و تغییر شکل بیش از حد دیوار و قاب متوقف گردید. اوج بار در قاب مقدار  $288/7$  کیلو نیوتن بود که در جابه‌جایی  $80$  میلی‌متر اتفاق افتاد.

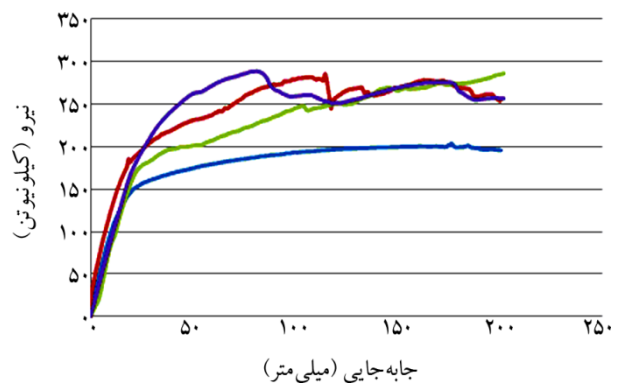
شکل (۱۰). نمودار نیرو - جابه‌جایی کل نمونه‌ها.

در شکل (۱۰) پاسخ تمام نمونه‌ها در قالب یک نمودار نشان داده شده است. پاسخ‌های متناظر با هر نمودار نیز در جدول (۳) ارائه شده است. با مقایسه نمونه‌های F1 و F2 مشخص است که وجود دیوار میانقاب پر، تا حد زیادی سبب افزایش سختی و مقاومت قاب و کاهش شکل‌پذیری آن می‌گردد.

قاب میان پر در مقایسه با قاب بدون میانقاب دارای ۱۹ درصد سختی اولیه بیشتر، ۲۱ درصد مقاومت حد تسلیم بیشتر و ۲۹ درصد

بار نهایی بیشتر می‌باشد. همچنین شکل‌پذیری در قاب میان پر ۳۶ درصد و شاخص اتلاف انرژی حدود ۳۹ درصد کمتر از قاب بدون میانقاب است که بیانگر شکل‌پذیری و قابلیت اتلاف انرژی کمتر در این نوع قاب است.

قاب نمونه F2 دارای بیشترین سختی اولیه نسبت به سایر نمونه‌هاست. لذا در تمام جزئیات اتصال پیشنهادی برای اتصال میانقاب و قاب، کاهش قابل توجه سختی اولیه مشاهده می‌شود. با این وجود و علیرغم کاهش سختی، بار نهایی و مقاومت کاهش نداشته و حتی در مواردی نیز افزایش یافته است. لذا جزئیات ارائه شده از جنبه کاهش سختی و افزایش مقاومت، عملکرد مناسبی از خود نشان دادند.

مقایسه شکل‌پذیری، شاخص اتلاف انرژی قاب‌ها و جابه‌جایی متناظر بار نهایی نشان می‌دهد که جزئیات پیشنهادی قاب F3 به دلیل جدایی کامل پانل میانقاب و قاب و در عین حال مهار کامل دیوار، دارای شکل‌پذیری بیشتری نسبت به سایر نمونه‌ها هستند. و نمونه F4 علیرغم دارا بودن بیشترین مقاومت، به دلیل تسلیح دیوار و محدود نمودن جابه‌جایی دیوار با اتصال به قاب، دارای کمترین مقدار شکل‌پذیری است.

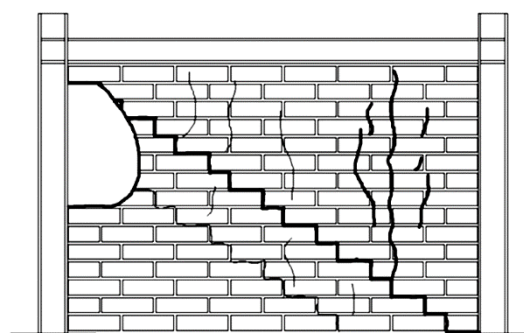
شکل (۱۱): مقایسه حالات ترک خوردگی و مدهای شکست میانقاب.

آمدن دیوار رخ داد که این آسیب‌ها توسط سایر محققین نیز گزارش شده است. در نمونه F3 که دیوار توسط نبشی‌های قائم به قاب مهار گردیده است به دلیل مشابهت رفتار نبشی‌ها به ستون در تغییر مکان اولیه، الگوی تشکیل ترک قطری است. اما به دلیل انعطاف‌پذیری نبشی و تغییر شکل آن با افزایش جابه‌جایی قاب، آسیب‌دیدگی گوشه‌ها و تخریب موضعی اتفاق نمی‌افتد. ضمن اینکه نبشی‌ها سبب مهار کامل دیوار برای جابه‌جایی خارج از صفحه می‌شوند. میلگردهای استفاده شده برای مهار دیوار به قاب در نمونه F4 نیز سبب شده است تا الگوی ترک خوردگی از حالت قطر پانل به سمت گوشه سمت چپ و پایین نمونه هدایت شود. در این قاب به دلیل مهار جابه‌جایی داخل صفحه دیوار توسط میلگردها، جابه‌جایی خارج از صفحه دیوار قابل توجه بود. اما تا حد جابه‌جایی اعمال شده در این آزمایش میلگردها به خوبی از فروریزش دیوار جلوگیری نمودند. در شکل (۱۲) نمودارهای مقایسه مقادیر کرنش - جابه‌جایی، در بال فشاری تیر، بال فشاری ستون و چشمه اتصال نشان داده شده است. شکل (۱۲-الف) نشان می‌دهد در قاب بدون میانقاب، ماکزیمم مقدار کرنش ایجاد شده در بال فشاری تیر مقدار  $0/0028$  بوده که در جابه‌جایی ۲۸ میلی‌متر اتفاق افتاد و کمتر از سایر نمونه‌ها است. بیشترین مقدار کرنش ایجاد شده بال فشاری تیر، مربوط به نمونه F3 بوده و مقدار  $0/003979$  در جابه‌جایی ۴۴ میلی‌متر می‌باشد. علت اصلی ایجاد ماکزیمم کرنش در تیر این نمونه، اتصال نبشی‌های قائم به تیر است که نیروهای ناشی از مهار دیوار را به تیر منتقل می‌نمایند. بنابراین در این نمونه تقویت تیر در محل اتصال نبشی ضروری به نظر می‌رسد. تغییرات کرنش بال فشاری تیر در نمونه‌های F1 و F2 از نظر شکل مشابه یکدیگر می‌باشد اما مقدار ماکزیمم کرنش ایجاد شده در نمونه F2 بیشتر از F1 است. این موضوع نشان می‌دهد حضور میانقاب، به دلیل افزایش سختی، فقط کرنش را در بال فشاری تیر افزایش می‌دهد و بر نحوه توزیع کرنش اثری ندارد. در نمونه F4 حضور میلگردها، با تغییر الگوی شکست دیوار و جابه‌جایی امتداد تشکیل ترک به سمت پایین دیوار، سبب شده تا کرنش ماکزیمم تیر کاهش یابد.

در شکل (۱۱) الگوهای ترک خوردگی و مدهای شکست دیوار در هر یک از نمونه‌ها نشان داده شده است. مقایسه حالات شکست در نمونه‌ها نشان می‌دهد که اتصال و یا عدم اتصال بین قاب و میانقاب و همچنین چگونگی برقراری این اتصال بر نحوه شکست دیوار تأثیر فراوانی دارد. در نمونه‌های F2 و F4 که دارای سختی بیشتر و شکل‌پذیری کمتری نسبت به نمونه F3 هستند، آسیب‌دیدگی دیوار بیشتر است و حتی در جابه‌جایی نهایی تخریب موضعی اتفاق افتاد. اما در دو نمونه F3 که شکل‌پذیری بیشتری دارد، سطح آسیب دیوار کمتر می‌باشد. در قاب F2 که فاقد هرگونه اتصال بین قاب و میانقاب است، ترک قطری، خرد شدگی گوشه و ترک‌های قائم ناشی از بالا

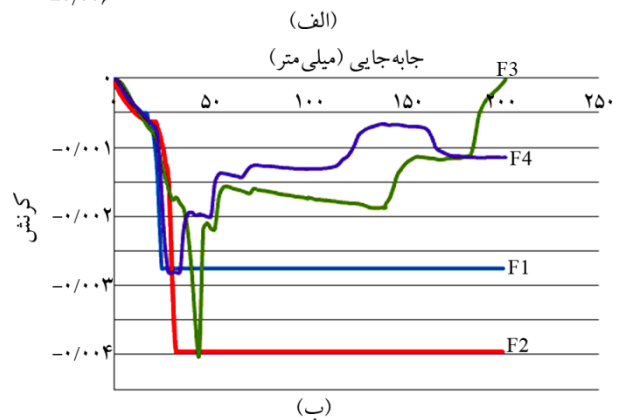
شکل (۱۲): نمودارهای کرنش (الف) بال فشاری تیر، (ب) بال فشاری ستون، (پ) چشمه اتصال.

با حضور میانقاب، کرنش چشمه اتصال به مقدار بسیار زیادی کاهش می‌یابد. این موضوع در نمودار شکل (۱۲-پ) به‌وضوح نشان داده شده است. چشمه اتصال نمونه قاب F1 دارای بیشترین کرنش و قاب F3 دارای کمترین کرنش می‌باشد. ماکزیمم کرنش چشمه اتصال در نمونه F2، در جابه‌جایی ۹۶ میلی‌متر اتفاق می‌افتد. تا قبل از آسیب قابل توجه دیوار میانقاب، مقدار کرنش بسیار کم است اما با توسعه ترک‌خوردگی دیوار و کاهش قابل توجه سختی آن، میزان کرنش در این ناحیه به شدت افزایش می‌یابد.

تغییرات کرنش در بال فشاری ستون در شکل (۱۲-ب) نشان داده شده است. کمترین مقدار کرنش بال فشاری ستون مربوط به نمونه F2 با مقدار  $0.00324$  در جابه‌جایی ۳۸ میلی‌متر می‌باشد. در این نمونه به دلیل توزیع قطری نیروی فشاری در پانل میانقاب، مقدار نیرو در گوشه سمت راست پایین، بین ستون و ورق پایین تقسیم شده و به همین دلیل دارای کمترین مقدار کرنش است. بیشترین مقدار کرنش ستون مربوط به نمونه F3 با مقدار  $0.004807$  در جابه‌جایی ۳۶ میلی‌متر است. لذا این امر

نشان می‌دهد نبشی‌های قائم به‌خوبی نیروهای ناشی از تغییر شکل دیوار را به اعضای قاب منتقل می‌نمایند. میلگردهای مهار دیوار میانقاب در نمونه F4 به دلیل ایجاد اتصال و یکپارچگی بین دیوار و ستون سبب می‌شوند تا مقدار کرنش ایجاد شده در ستون قابل توجه باشد.

۶. جزئیات پیشنهادی برای اتصال میانقاب و قاب موجب کاهش قابل توجه کرنش بال فشاری تیر و چشمه اتصال تیر و ستون و افزایش کرنش بال فشاری ستون می شوند. بنابراین در نظر گرفتن اثرات موضعی هر یک از این جزئیات اتصال بر روی اعضای قاب ضروری به نظر می رسد.
