تمدید عمر پره‌های مستعمل توربین با اعمال فشار هیدرو استاتیک گرم

Rejuvenation of serviced-exposed turbine blades by application of warm hydro static pressure

P. Mahdizadeh Mehrjoo, S. J. Hemmati, Rejuvenation of serviced-exposed turbine blades by application of warm hydro static pressure, *Iranian Journal of Manufacturing Engineering*, Vol. 4, No. 2, pp. 39-50, 2018 (in Persian)

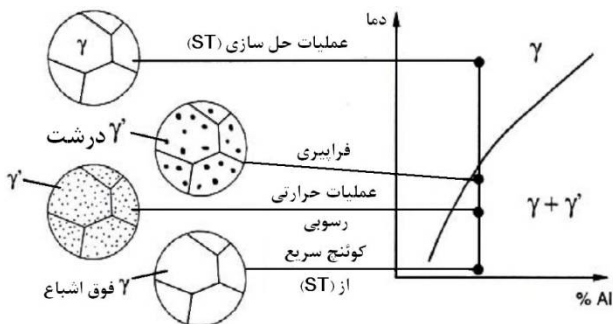
Fig. 3 Heat treatment diagram for precipitation strengthening in nickel-base superalloys [4]

شکل 3 نمودار عملیات حرارتی استحکام بخشی رسوبی در سوپراآلیاژهای پایه نیکل [4]

دما برای آلیاژهای مختلف معمولاً در حدود 0/6 تا 0/9 درجه حرارت سالیدوس بر حسب کلویین در نظر گرفته می‌شود [8]. با افزایش دما، تنش تسلیم فلز به مقدار زیادی کاهش یافته و در نتیجه برطرف کردن تخلخل‌های درونی غیرگازی ممکن می‌گردد. در این حالت، نفوذ اتمی و تغییر شکل در مقیاس کوچک تسهیل می‌شود. از طرف دیگر، افزایش بیش از حد دما به کاهش زمان عملیات کمک می‌کند ولی می‌تواند باعث ایجاد عیوبی مانند ذوب موضعی ناخواسته، رشد دانه‌ها، درشت شدن ذرات فاز دوم و رسوبات پخش شده در زمینه شود. در بعضی از موارد دمای عملیات HIP را طوری تعیین می‌کنند که عملیات حرارتی حل‌سازی و یا رسوب‌گذاری نیز همزمان با اصلاح عیوب انجام شود [8]. به طور مثال در سوپراآلیاژهای دمای HIP را بالاتر از دمای انحلال γ' در نظر می‌گیرند و با این کار هم حفرات ناشی از ریخته‌گری برطرف می‌شود و هم عملیات انحلال γ' تا حد زیادی انجام می‌گردد [21]. البته مشکل سرد کردن سریع قطعه هنوز به قوت خود باقی است (شکل 3).

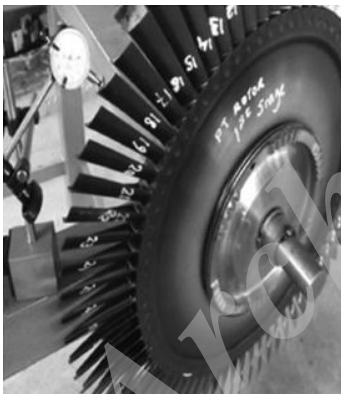
Fig. 4 Special fixture for measuring the length of samples

شکل 4 فیکسچر مخصوص اندازه‌گیری طول نمونه‌ها

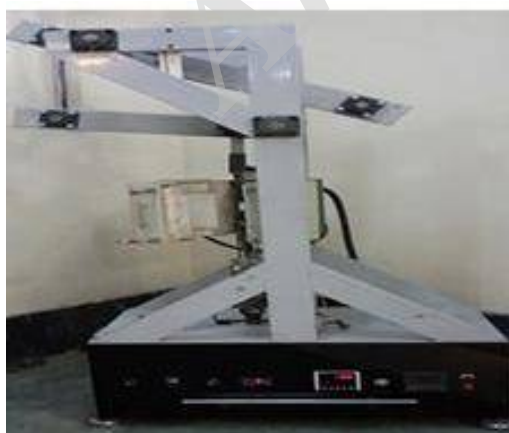
Fig. 14 Creep test machine

شکل 14 دستگاه آزمون خزش

آزمون‌های خزش براساس استاندارد BS3500-1,3 طراحی و اجرا شده‌اند. در این استاندارد در بازه دمایی 600 تا 800°C، بایستی درجه حرارت در محدوده $\pm 2.5^\circ\text{C}$ کنترل شود. در این تحقیق از دستگاه تست SCHENCK-TREBEL استفاده شده است. در شکل 14 تصویر این دستگاه نشان داده شده است. این دستگاه امکانات اندازه‌گیری و کنترل درجه حرارت و همچنین تجهیزات اندازه‌گیری دقیق تغییر طول با رزولوشن ده میکرومتر را دارد. از این دستگاه برای آزمایش سوپراآلیاژها در زمان‌های بسیار طولانی، تحت بار تا 30 کیلونیوتن و دمای کاری 1200°C استفاده می‌شود. همچنین دارای قابلیت محاسبه زمان گسیختگی نمونه و ترسیم نمودار خزش آن می‌باشد. بر اساس استاندارد فوق‌الذکر لازم است زمان گسیختگی نمونه با دقت ± 1 درصد اندازه‌گیری شود. نتایج آزمون‌های خزش تسریع شده در شرایط دما و تنش مختلف برای پره‌های تحت آزمایش در جدول 5 ذکر شده‌اند. از مقادیر این جدول ملاحظه می‌شود عمر نمونه شماره 3 نسبت به سایر نمونه‌ها بسیار کم‌تر بوده است که احتمالاً به دلیل یک عیب ریزساختاری در این پره مستعمل بوده است که عمر آن را کاهش داده است و به صورت چشمی قابل رویت نبوده است.
